Häsboån i Ovanåkers kommun

Förstudie med helhetsanalys och åtgärdsförslag avseende
fiskvandringshinder och biotopförhållanden

På uppdrag av Ovanåkers kommun 2015/16

Rapport 2016: 1

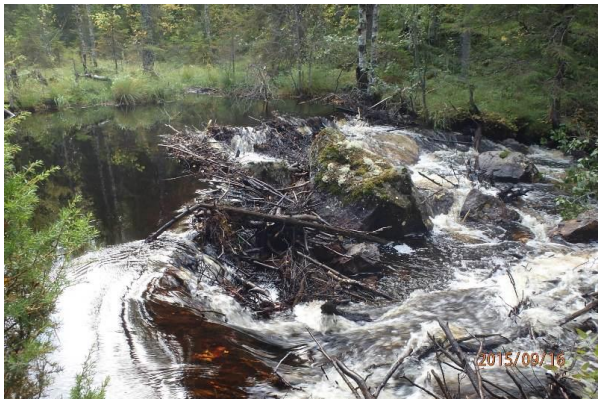
*Bäverdamm i sträckan nedströms Gruvbergsleden.
Foto: Bertil Nääs.*

- ✓ **Angående bäverdammar:** Bävrar och bäverdammar utgör naturliga inslag i svenska skogsvattendrag och ska normalt sett inte ses som allvarliga problem. Dessa hinder liksom andra brötesbildningar tillhör den naturliga vattenmiljön och är faktorer som spelat in när vattendragens mångformighet har bildats. Med tiden kommer hindren försvinna av sig själva och ska därmed ses som tillfälliga. I vissa fall, som när det finns värdefulla, känsliga fiskstammar i området bör man dock vara vaksam så att inte långvariga stopp, hindrar fisken att nå sina lekområden. Vad gäller Häsboån rekommenderas inga åtgärder av de dämmen som påträffats eftersom det i området sannolikt inte förekommer långvandrande fiskstammar. Däremot bör man hålla uppsikt på, och inte tillåta bävrarna att etablera sig i närheten av Häsbosjön, med dess nedströmslekande öring.

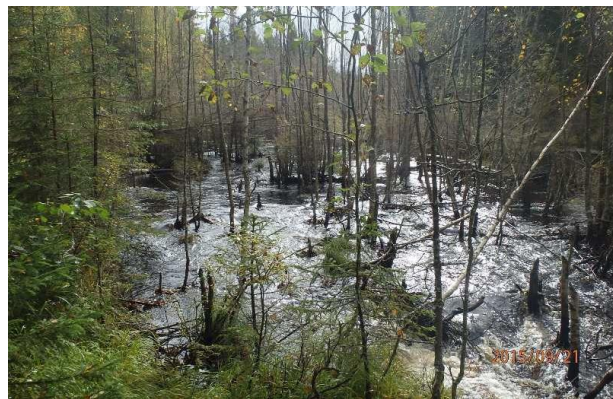
*Bäverpåverkad/översvämmad skog uppströms
Stordammen. Foto: Bertil Nääs.*

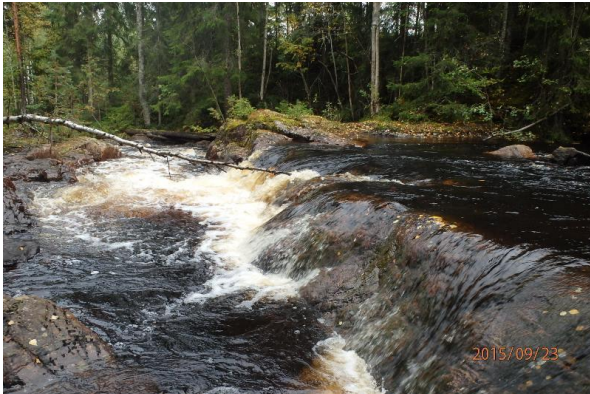
- **Vandringshinder 1 och 2** finns uppströms Ramfors, ca 3,6 km resp. 3,8 km upp i vattendraget. På dessa platser forsar Häsboån fram över hällar som skapar runt 0,7 resp. 1,5 m höga fall. Båda passagera bedöms utgöra definitiva vandringshinder för alla fiskarter förutom för öring som kan passera vid gynnsamma förhållanden.

Vh1. Fors över häll uppströms Ramfors. Foto: Bertil Nääs.

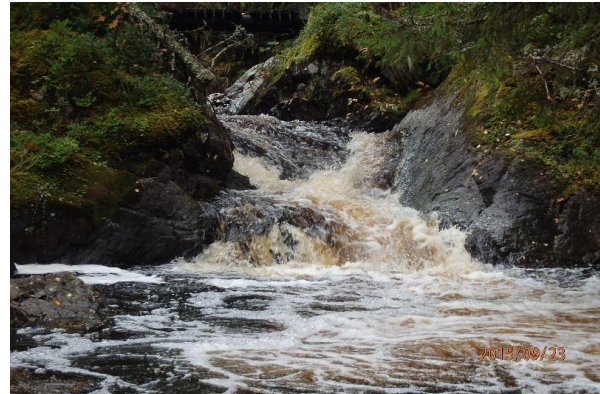
Vh2. Fors i hällskreva kallad "Skäret". Foto: Bertil Nääs.

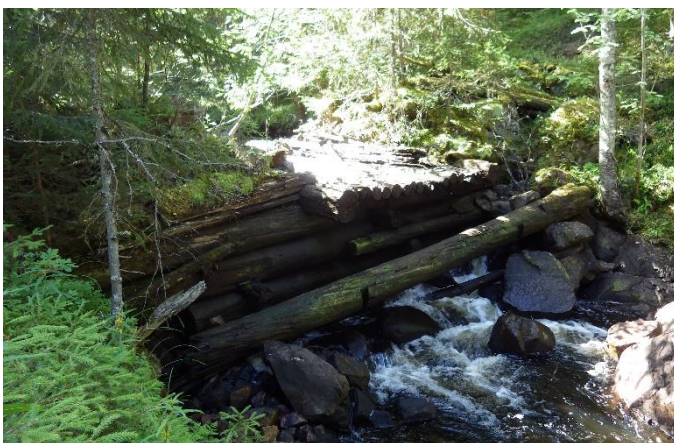
- **Vandringshinder 5** består av flottningsdammen, "Nederbergsdammen" som finns 9,5 km uppströms Mållången, samt 5 km nedströms Häsbosjön. Med en fallhöjd på 1,8 m bedöms hindret utgöra ett definitivt hinder för alla arter. Dammen är i förhållande till övriga lämningar i Häsboån i bra skick, med ett sannolikt ganska högt kulturvärde. Enligt Ovanåkers kommun (redovisning/slutrapport 2001) reoverades t.ex. skibordet genom utbyte av stockar 1997. Vid sidan av dammen har man även försökt konstruera en mindre fiskväg i anslutning till en liten träränna. Fiskvägen som var helt torrlagd vid inventeringstillfället och bedöms knappast heller fungera vid högflöden. För övrigt är själva dammen uppbyggd i en brant fors som eventuellt alltid förhindrat uppströms fiskvandring.

Vh5. Det definitiva vandringshindret Nederbergsdammen. Foto: Peter Hallgren.

- ✓ **Alternativ B:** Detta alternativ går ut på att återskapa naturliga vandringsförhållanden för öring vilket inbegriper åtgärder vid de definitiva vandringshindren 5 och 6 samt det partiella men mycket svåra vh7. Vh5 åtgärdas i så fall via utrivning, alternativt att den befintliga lilla fiskvägen runt dammen grävs om till ett större omlöp med naturliga forsar och fall. Vid vh7 rivs dammrest inklusive bråten nedströms ut fullständigt så att vattnet forsar över renspolade hållar. Vh8 rivs ut helt- men endast under förutsättning att det säkert kan fastställas att det inte förekommer gädda uppströms vh7. En utredning som kräver noggranna och upprepade elfisken i den 700 m långa sträckan mellan dammarna. Sammantaget innebär alternativ B inga nya vandringsvägar för gädda men något förbättrade vandringsmöjligheter för öring. Dock är det troligt att passagen vid vh7, nu i sitt naturliga skick fortfarande kommer att utgöra ett definitivt vandringshinder för öring.

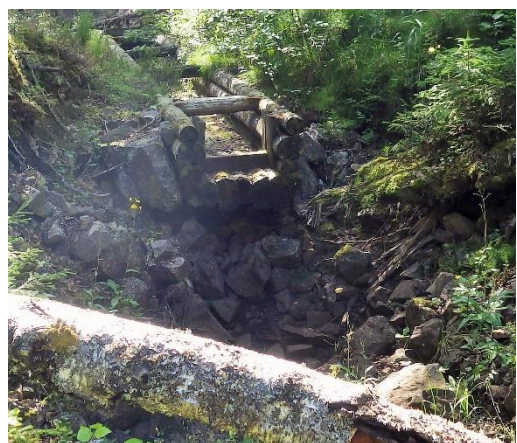
Delar av den provisoriska fiskvägen vid Nederbergsdammen. Foto: Peter Hallgren.

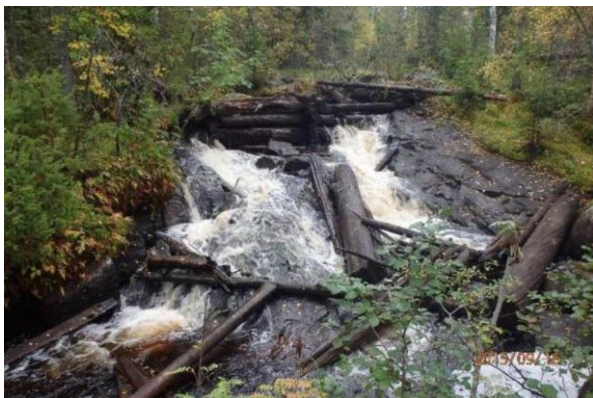
- **Vandringshinder 6** finns 4,5 km nedströms Häsbosjön och består av resterna av en flottningsdamm som är placerad på hällar längst upp i en brant fors. Med en fallhöjd på ca 2 m är hindret definitivt för alla fiskarter inklusive öring. Om dammen tillsammans med dämmande bråte nedströms avlägsnas är bedömningen att fiskvandring kommer att försvåras ytterligare, vilket tyder på att passagen alltid utgjort ett definitivt vandringshinder.

Vh6. Dammrest och häll som utgör ett definitivt vandringshinder. Foto: Bertil Nääs.

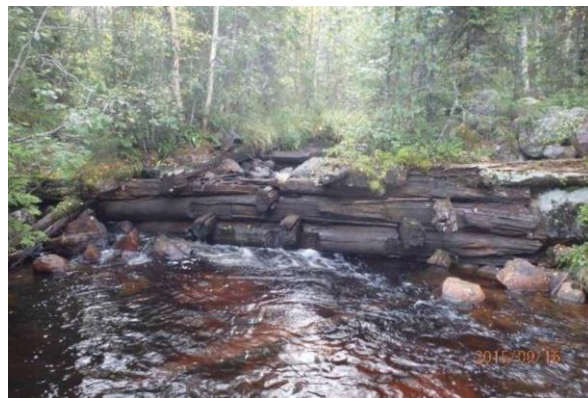
Vh7. Dammrest, 4 km nedströms Häsbosjön. Foto: Bertil Nääs. Foto: Bertil Nääs.

- **Vandringshinder 7** består av ännu en dammrest, belägen ca 3,8 km nedströms Häsbosjön. Dammen har en fallhöjd på ca 0,8 m och bedöms utgöra ett definitivt vandringshinder under normala förhållanden. Eventuellt kan dock öring hoppa över eller simma igenom/under konstruktionen vid riktigt höga flöden, som därmed för arten betecknas som partiellt.
- **Vandringshinder 8** ligger ca 3,4 km nedströms Häsbosjön och består av en fors innehållande gott om grova block och en del hällar. Forsen som har en fallhöjd på ca 1,5 m innebär ett naturligt och definitivt hinder för gädda och andra svagsimmande arter medan öring kan passera under de flesta förhållandena. Runt forsen leder för övrigt en liten, igenväxt sidokanal som vid inventeringen var torrlagd.

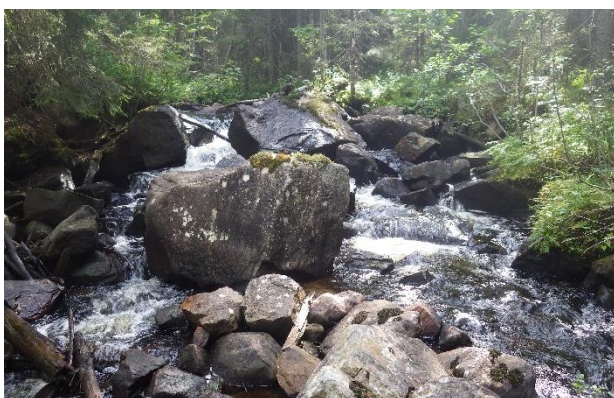
Vh8. Blockrik fors som utgör definitivt vandringshinder för alla fiskarter förutom öring. Foto: Peter Hallgren.

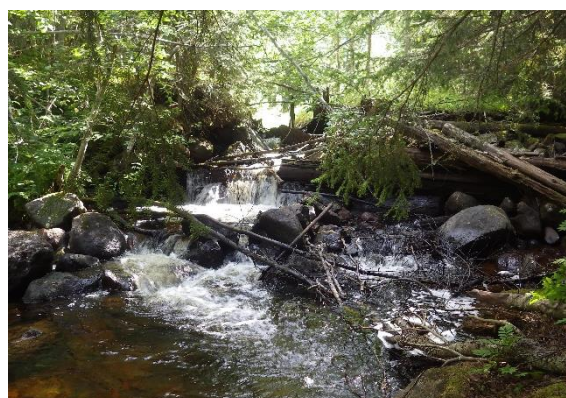
Vh9. Delvis utriven damm. Foto: Peter Hallgren.

- **Vandringshinder 9** finns strax nedströms vägen mot Sjöveden, ca 3,3 km från Häsbosjön och består av en delvis utriven damm som finns i en fors. Direkt nedströms tycks man ha "trösklat upp" vattenståndet för att underlätta för fiskvandring. Passagen som fortfarande innehåller stockar och andra trädelar utgör i nuvarande skick ett partiellt vandringshinder för såväl öring som andra arter.

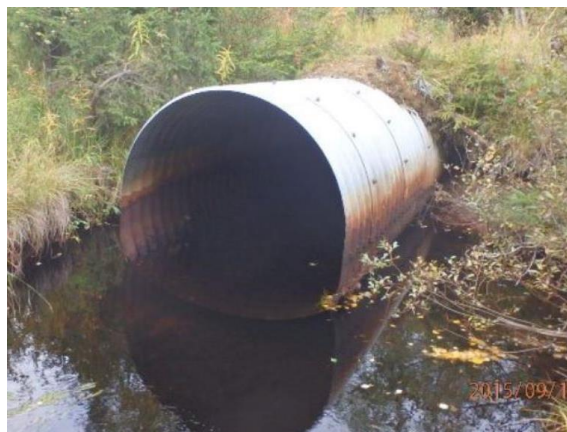
→ **Vandringshinder 10 och 12** består av plåtvägtrummor som leder Häsboån under mindre skogsbilvägar ca 3 km resp. 1 km nedströms Häsbosjön. Båda trummorna är passerbara även om vh10 är defekt. Denna håller på att rosta sönder samtidigt som ändarna har slagit sig uppåt på grund av för dålig fyllning mot vägen.

Vh10. Defekt vägtrumma. Foto: Bertil Nääs.

- ✓ **Ersätt defekt vägtrumma med valvbåge:** Även om vh10 i dagsläget inte utgör ett vandringshinder så är den defekt, och riskerar att bli det. Rekommendationen är att trumman inom en snar framtid byts ut mot en så kallad valvbåge vilket bl.a. medför att en naturlig åbotten skapas genom passagen. Man bör samtidigt även överväga att passa på att göra samma sak vid den andra vägtrumman, vh12.

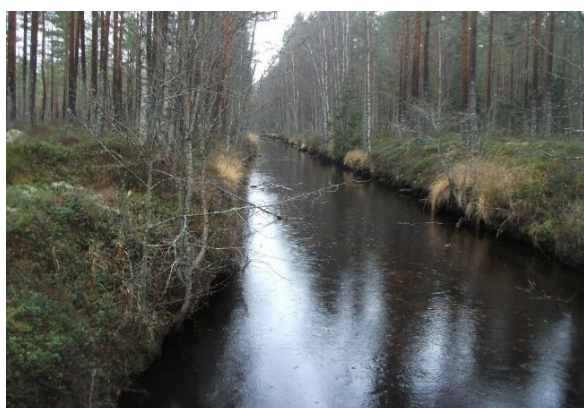
Grävd kanal nedstr. Ramfors. Foto: Peter Hallgren.

- ✓ **Återställ naturligt lopp:** Den störst ekologiska vinsten för Häsboån fås genom ett återställande av det ursprungliga och ringlande loppet mellan Ramfors och Mållången. Även om det är troligt att fisket inte kommer att påverkas i någon högre grad så innebär åtgärden en bättre och mer varierad miljö för fisk, andra akvatiska arter samt övrig fauna och flora. Se förstudie 2014.

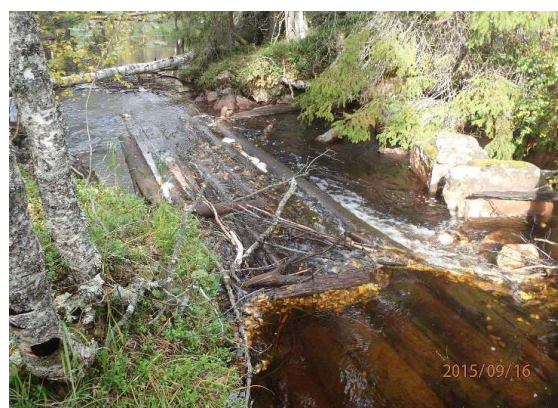
Flotränna uppstr. Gruvbergsleden. Foto: B Nääs.

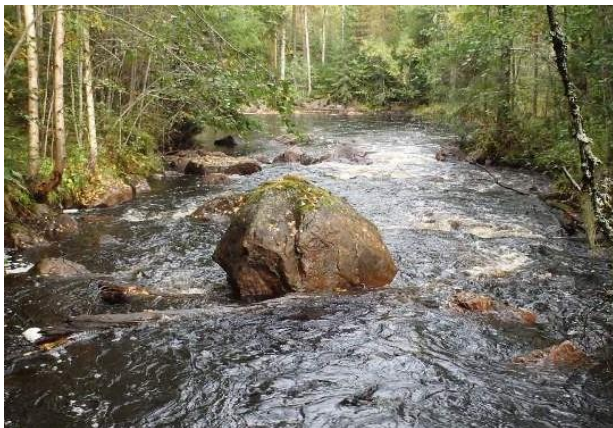
Högt uppstickande block som borde grävs ner djupare i ström uppströms Ramfors. Foto: Bertil Nääs.

- ✓ **Maskinell biotoprestaurering:** Som tidigare nämnts så är det inte klarlagt hur lyckad den maskinella restaureringen varit i Häsboån. I första hand gäller det den 600 m långa ström/forssträckan mellan Skäret och Ramfors vilken i grunden har mycket fina förutsättningar för såväl fiskproduktion som fiske. För att utreda förhållandena i dagsläget föreslås två elprovfisken längs sträckan, där låga tätheter av öring kan signalera att en modern biotopåterställning är angelägen. Förutom att tillföra övrigt rensningsmaterial från land så är viktiga åtgärder att bearbeta strandzoner för bättre kontakt mellan vatten och landmiljö, samt att gräva ner vissa redan utlagda block bättre. Man bör även passa på att skapa variation i bottenstrukturer med såväl djuphålur för äldre fisk som grundområden anpassade för lek och uppväxt. Om så önskas bör det här- där Häsboån är som störst också finnas goda möjligheter att anpassa sträckan till en särskild flugfiskezon. För arbetet krävs en bandgrävare i storlek 15-20 ton med en erfaren förare och arbetsledning.

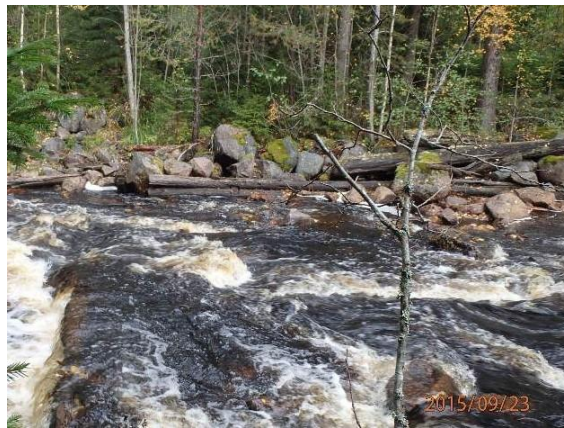
Stenvall som isolerar den produktiva strandzonen från ån vid samma ström. Foto: Bertil Nääs.
