Edsbyn & Alfta
Ovanåkers kommun

Fiske- och vattenvårdsplan

i Voxnans avrinningsområde

Biotoprestaureringsplan gällande vattendrag i Ovanåkers kommun.
Av projektledare Anders Persson, och Linda Jonsson.

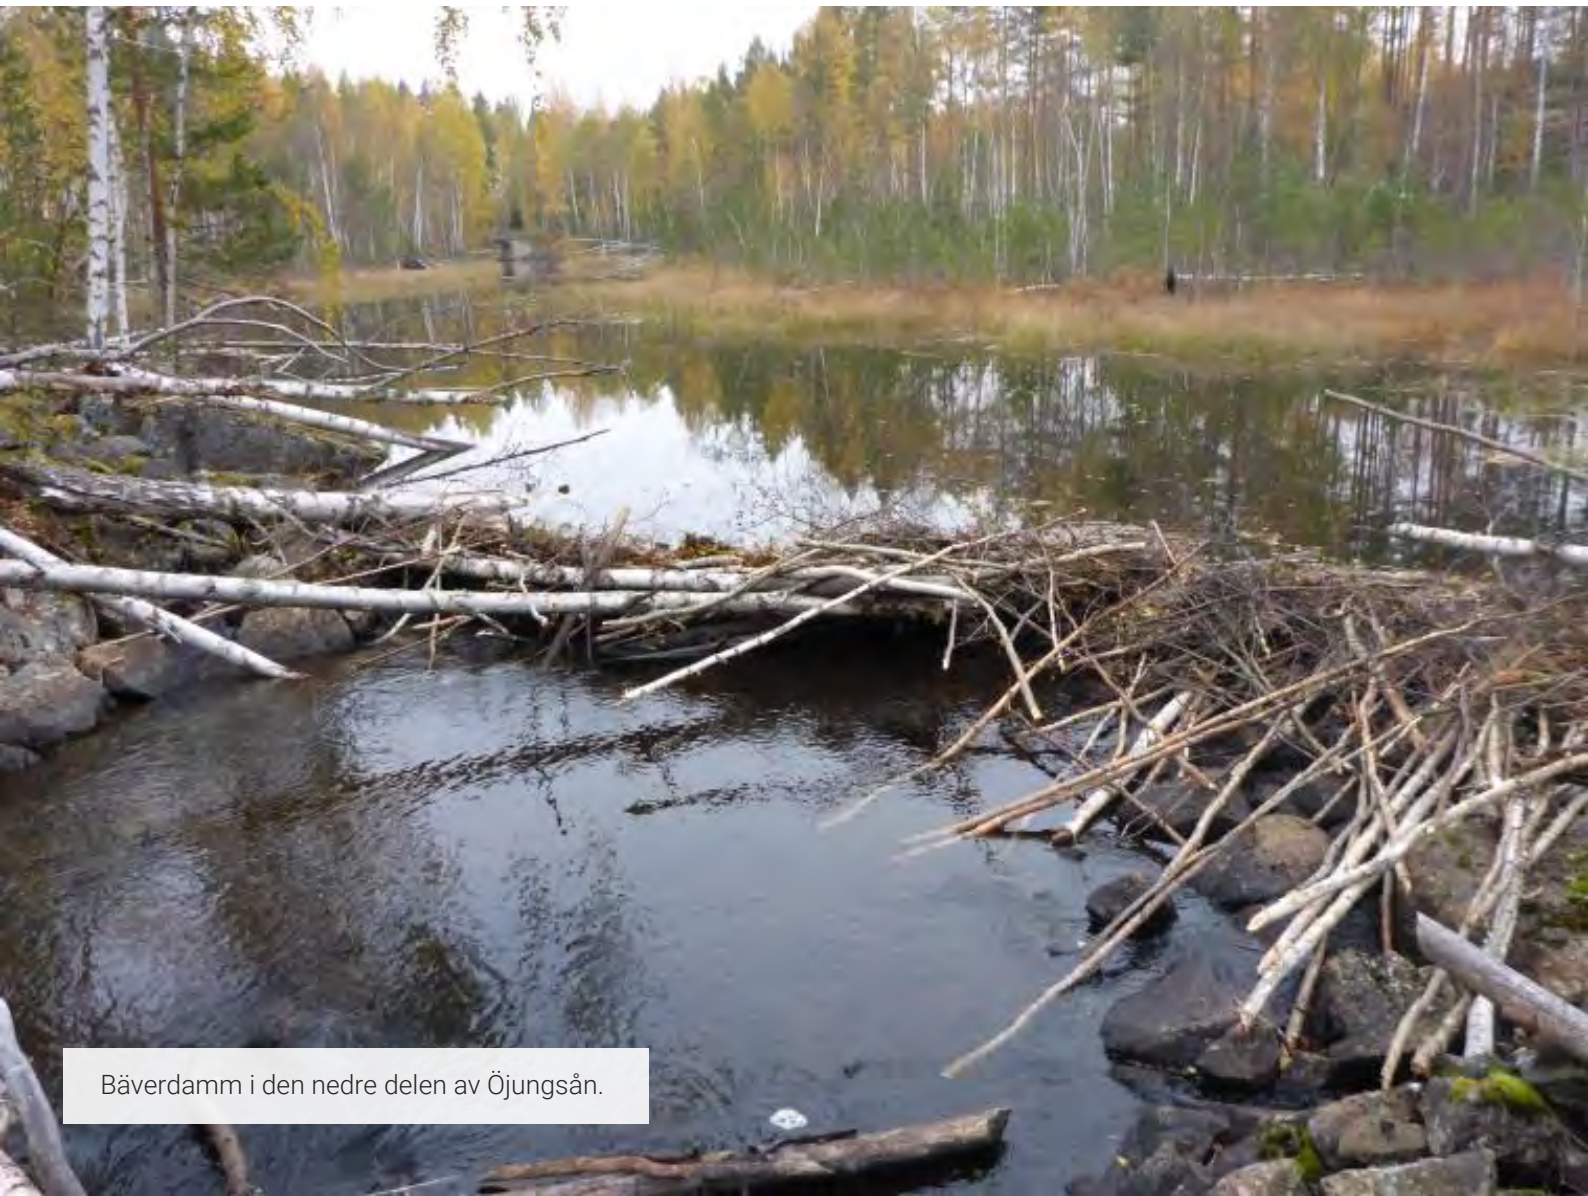
Bäverdam i den nedre delen av Öjungsån.

Det kan kännas hårt att riva en bäverdam, men bävern kommer antingen bygga upp dämnet på ungefär samma plats eller förflytta sig till ett annat område. Det är dock viktigt att rivningsarbetet sker på en tidpunkt på året så att bävern hinner anpassa sig inför vintern.

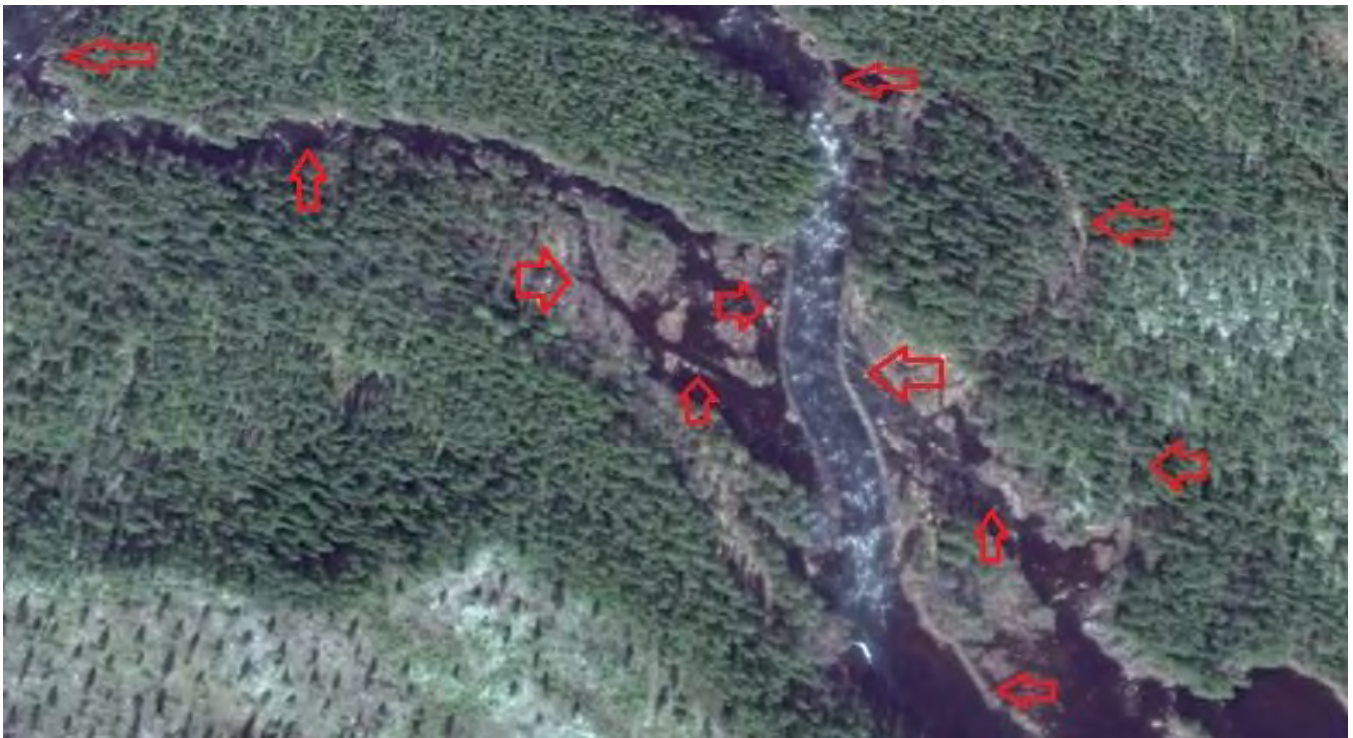
Ortofoto på Hylströmmens nedre del i Voxnan. De röda pilarna markerar rätade områden, flottledsvallar och avstängda sidofåror. Ortofotot hämtat från Google Earth.

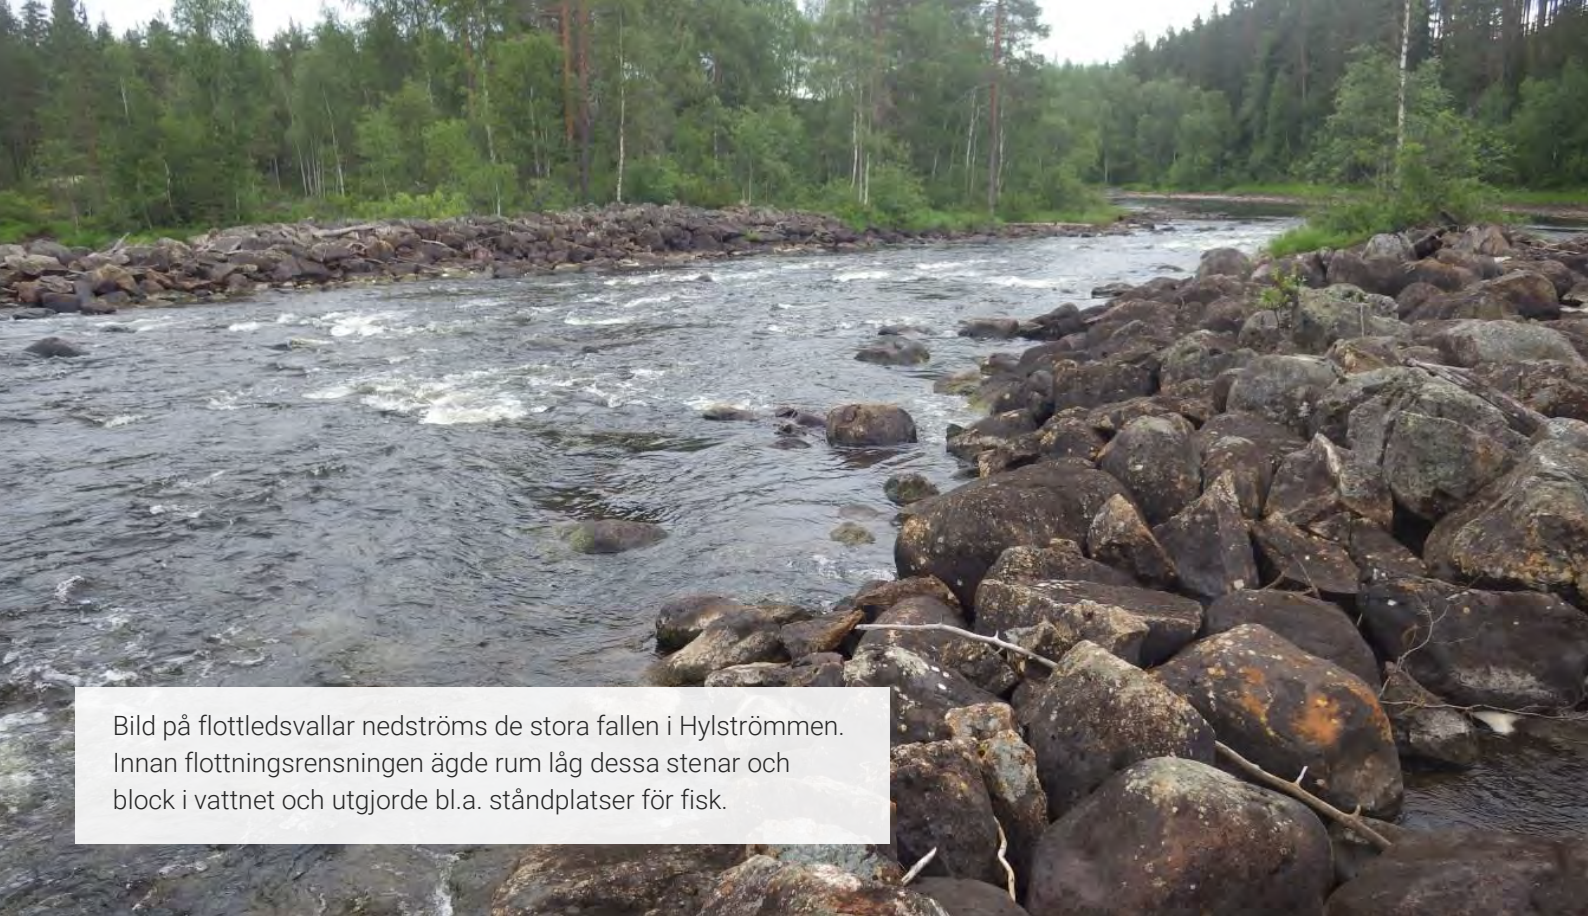
Bild på flottledsvallar nedströms de stora fallen i Hylströmmen. Innan flottningsrensningen ägde rum låg dessa stenar och block i vattnet och utgjorde bl.a. ståndplatser för fisk.

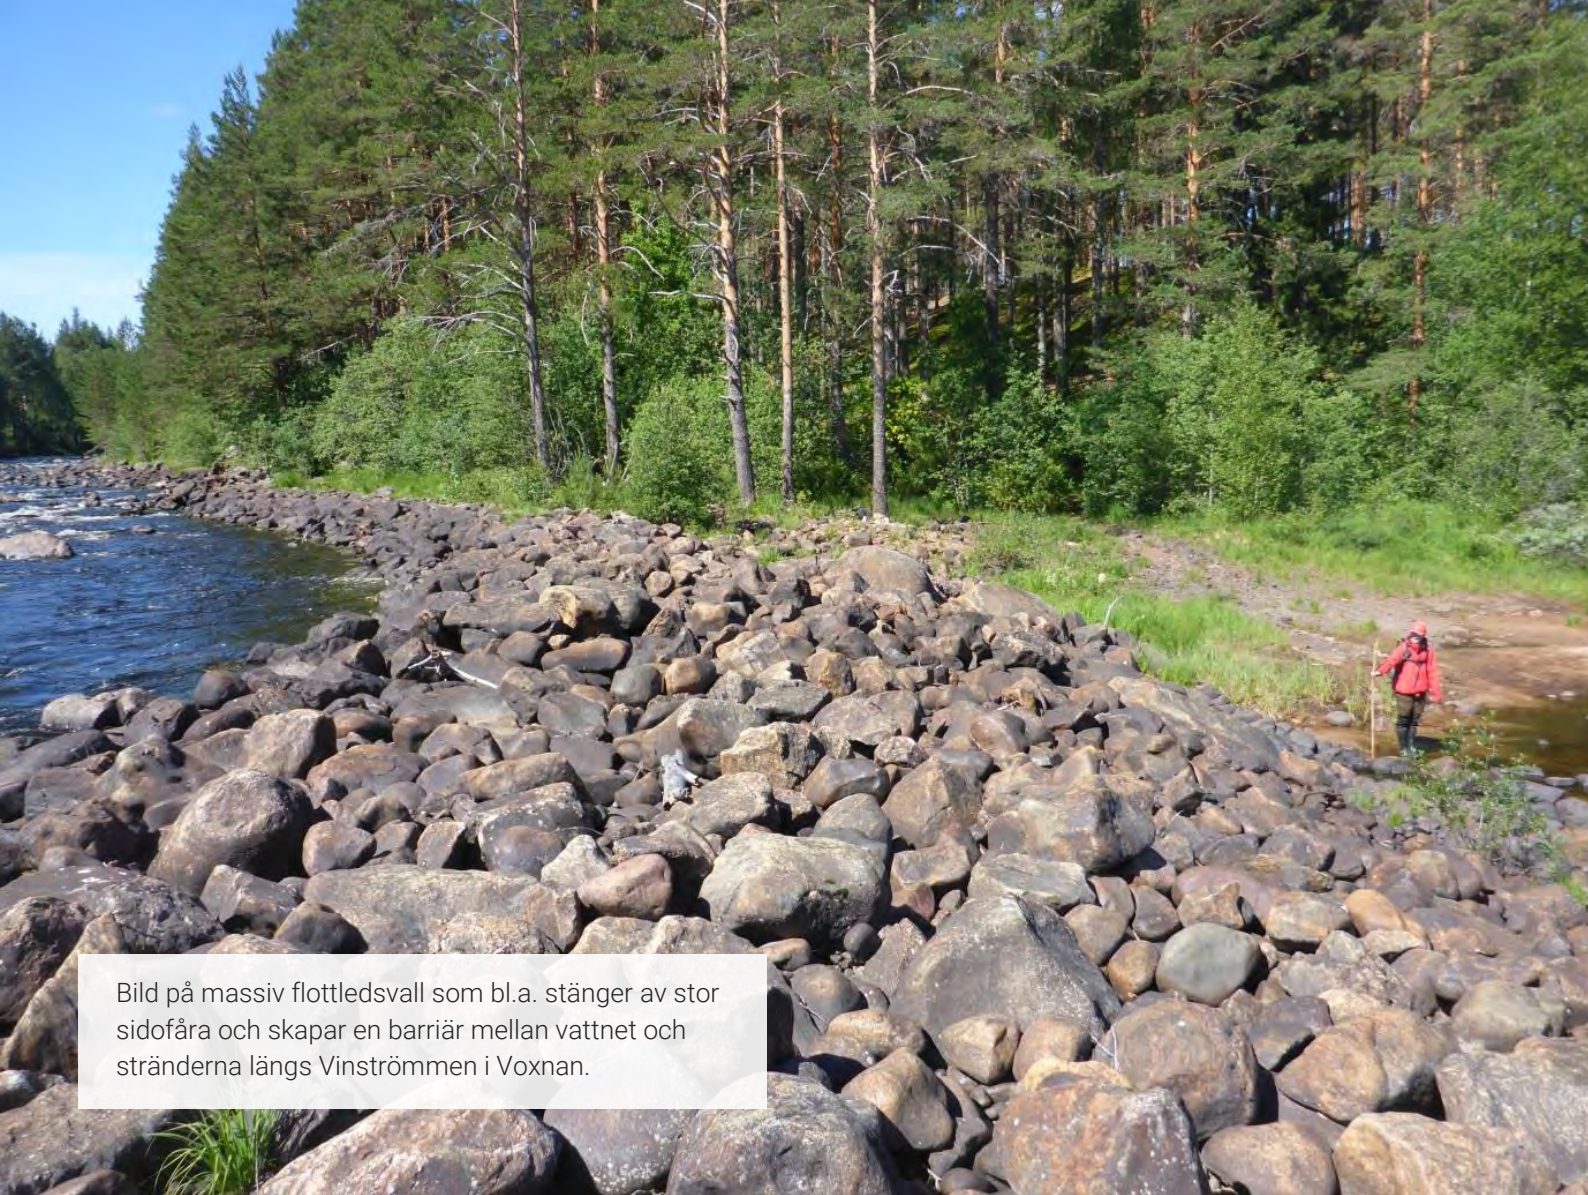
Bild på massiv flottledsvall som bl.a. stänger av stor sidofåra och skapar en barriär mellan vattnet och stränderna längs Vinströmmen i Voxnan.

Trots att flottningen är nedlagd för länge sen så ligger schaktmaterialet på ställen de inte borde ligga på och så länge det inte görs några flottledsåterställningar kommer problematiken i våra vattendrag att kvarstå.

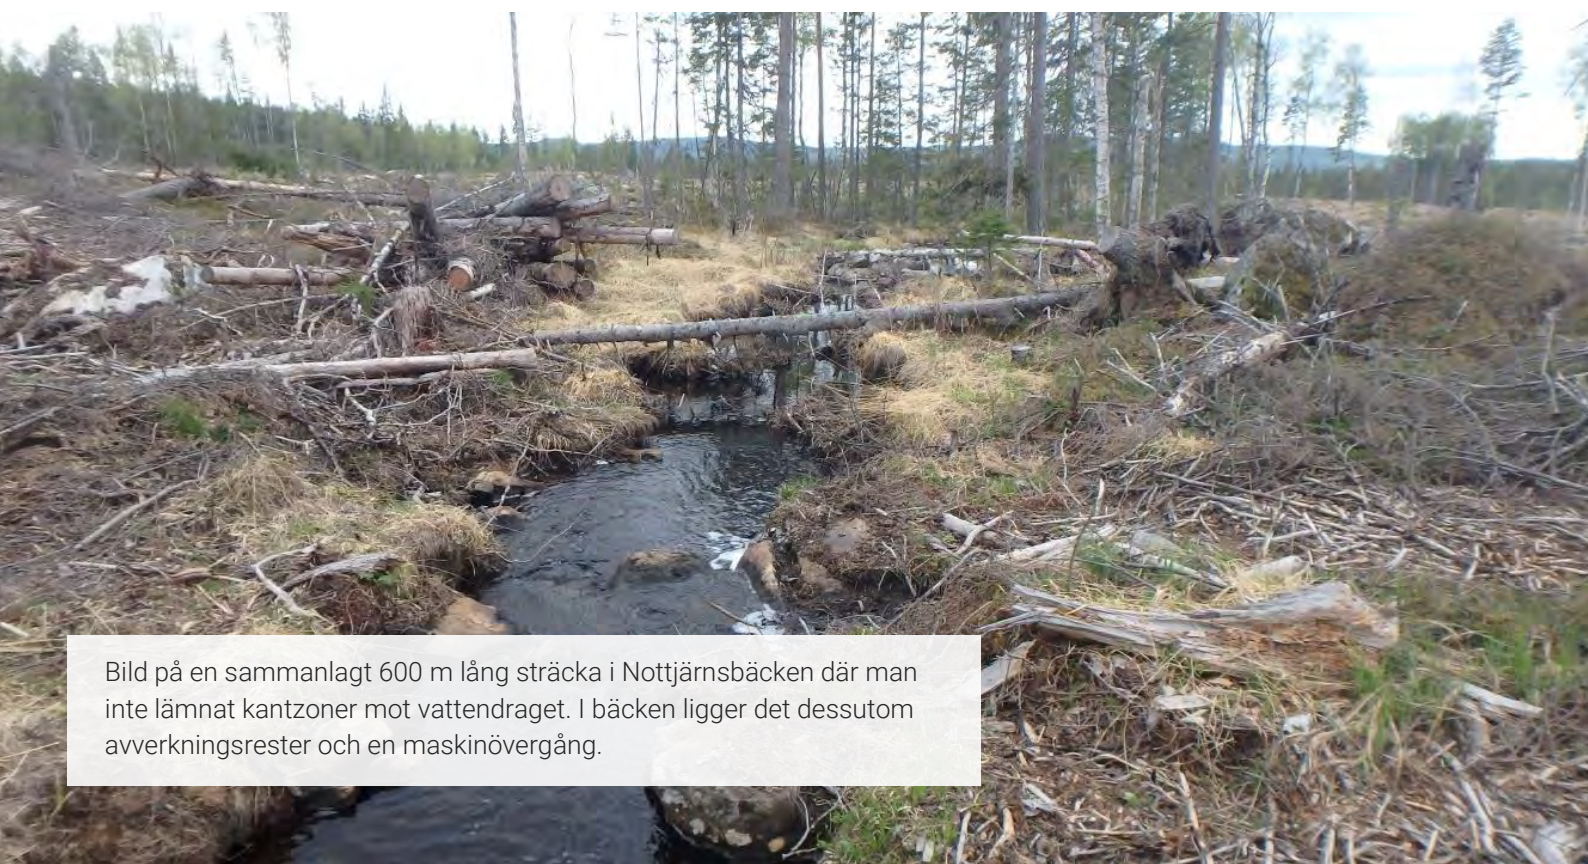
Bild på en sammanlagt 600 m lång sträcka i Nottjärnsbäcken där man inte lämnat kantzoner mot vattendraget. I bäcken ligger det dessutom avverkningsrester och en maskinövergång.

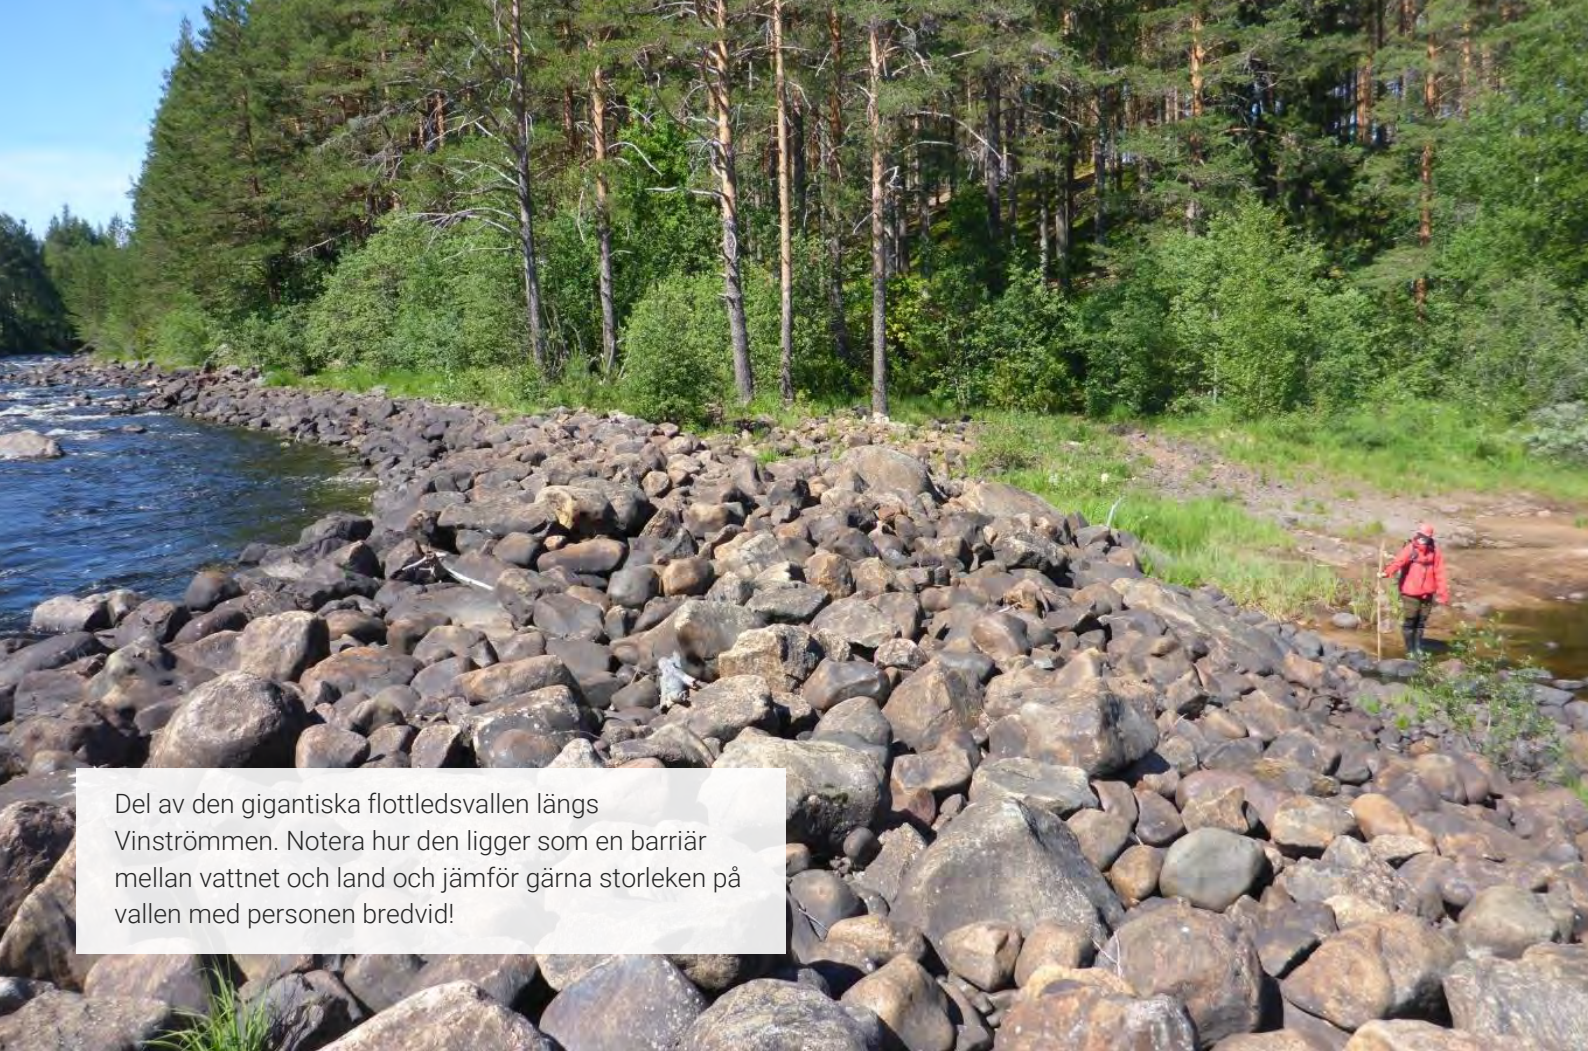
Del av den gigantiska flottledsvallen längs Vinströmmen. Notera hur den ligger som en barriär mellan vattnet och land och jämför gärna storleken på vallen med personen bredvid!

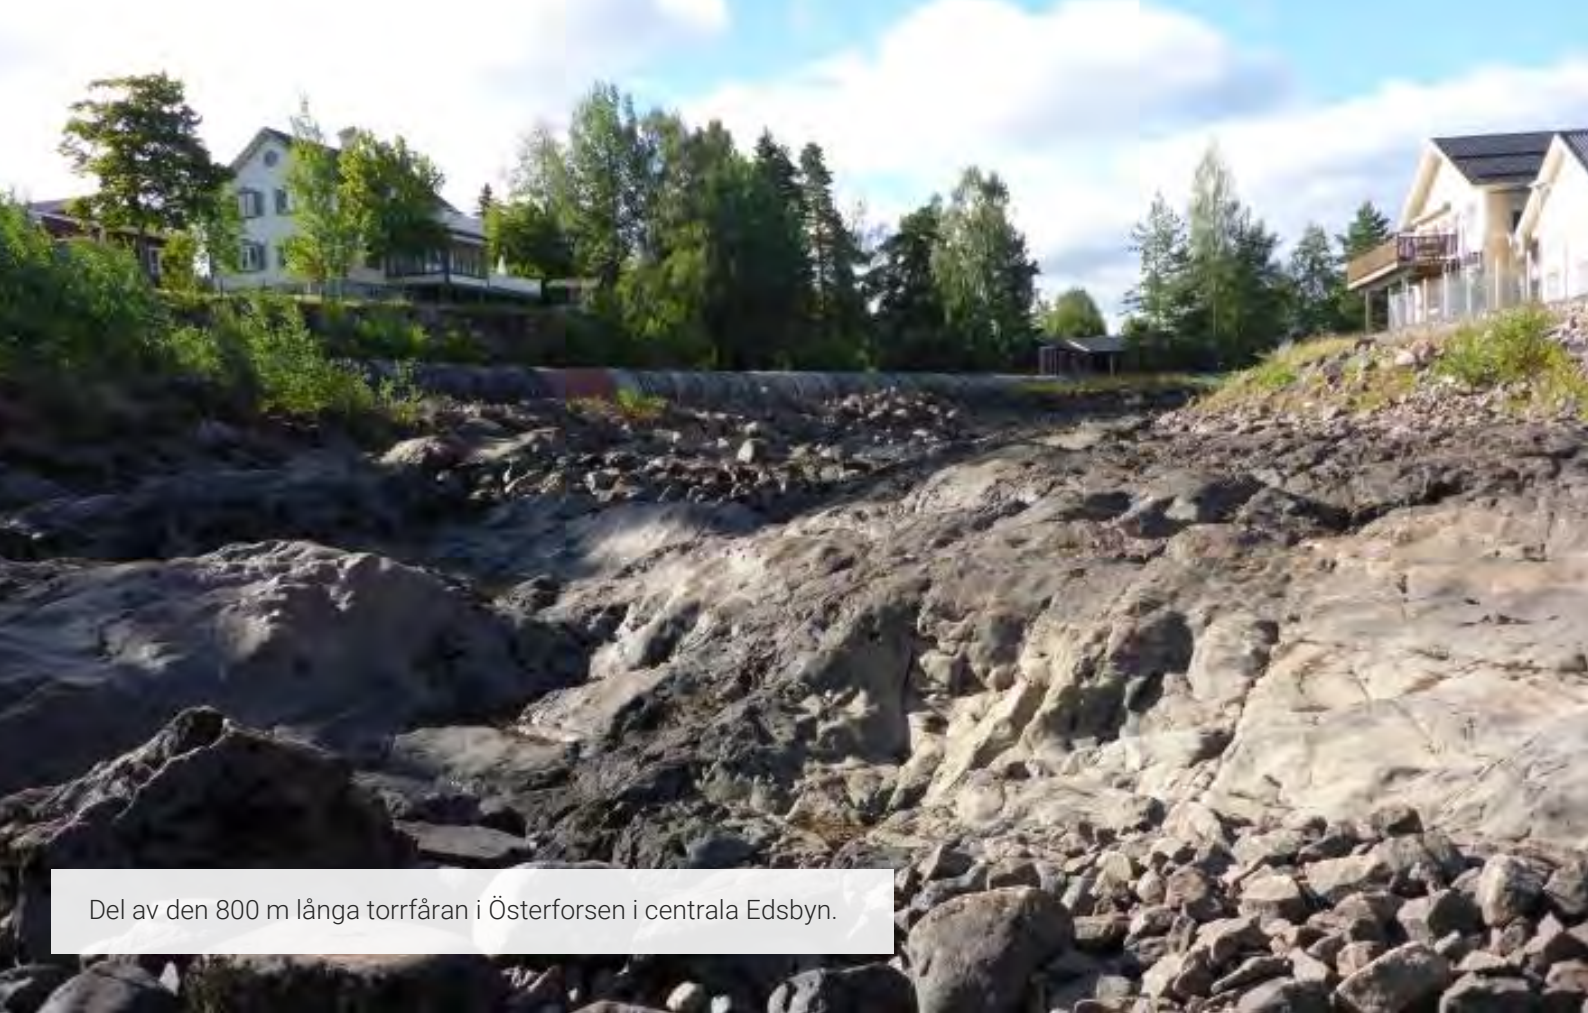
Del av den 800 m långa torråran i Österforsen i centrala Edsbyn.

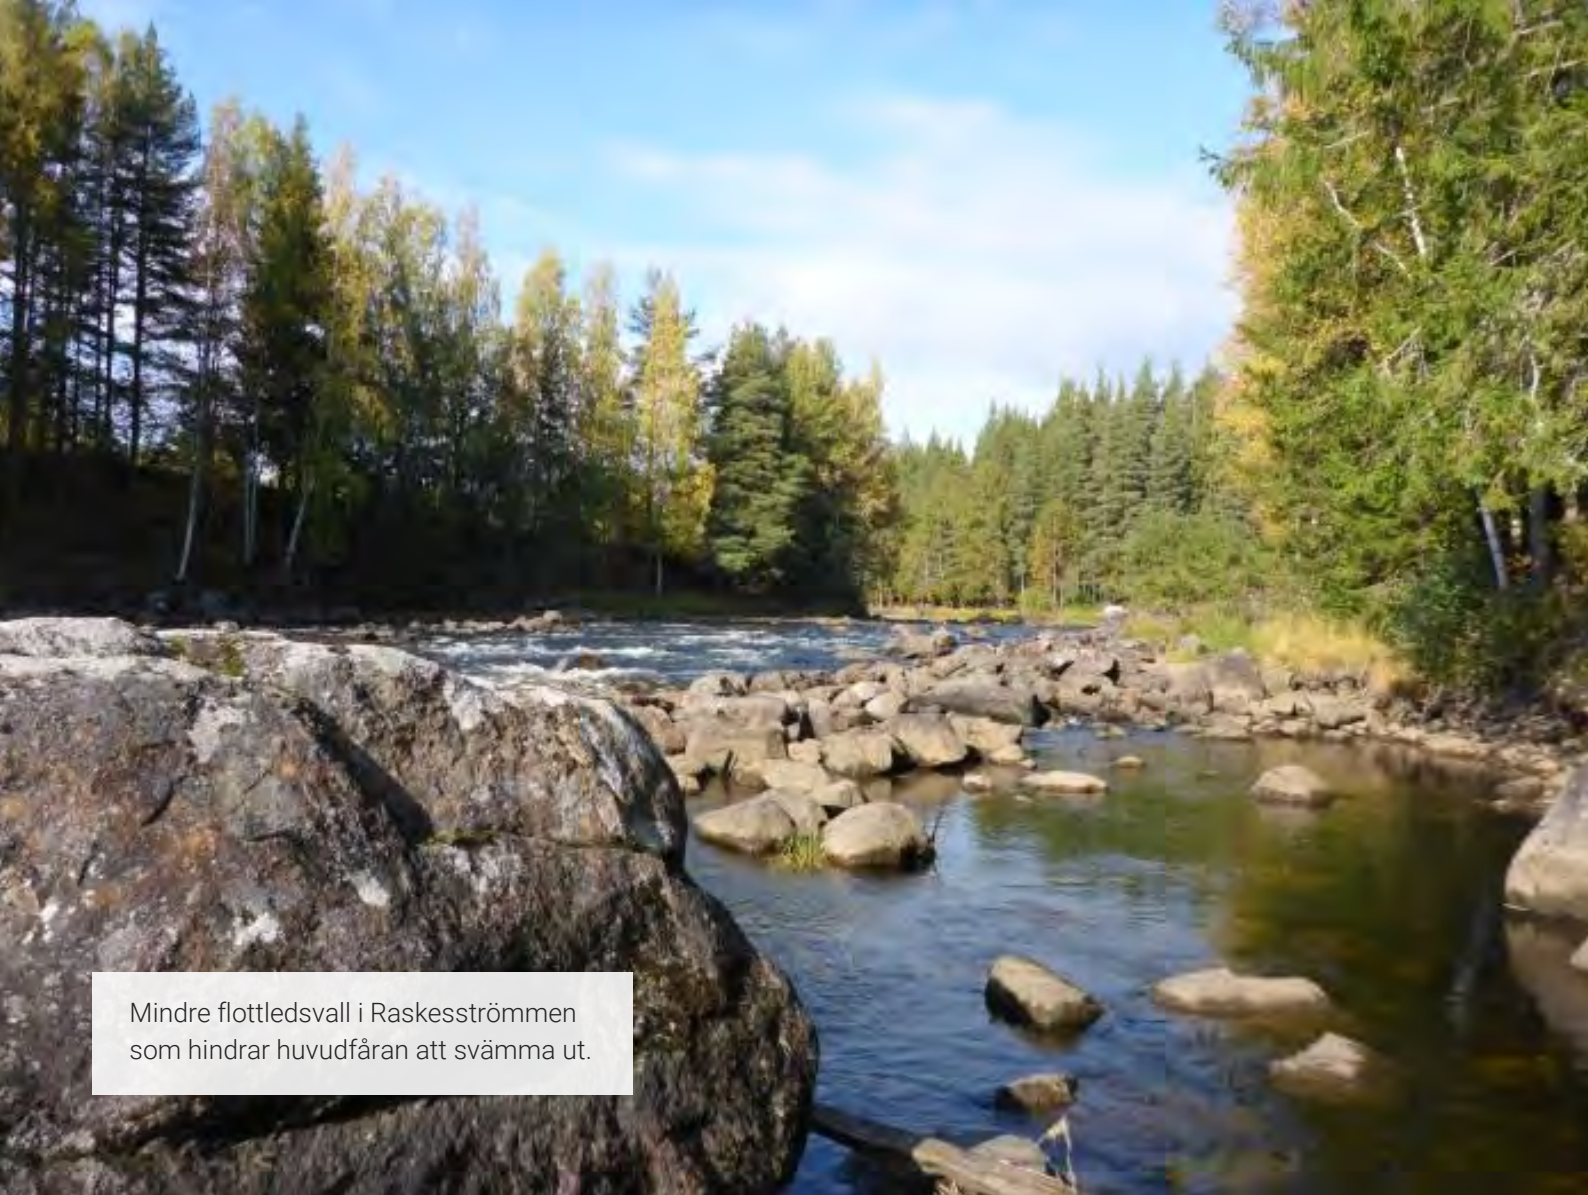
Mindre flottledsvall i Raskesströmmen som hindrar huvudfåran att svämma ut.

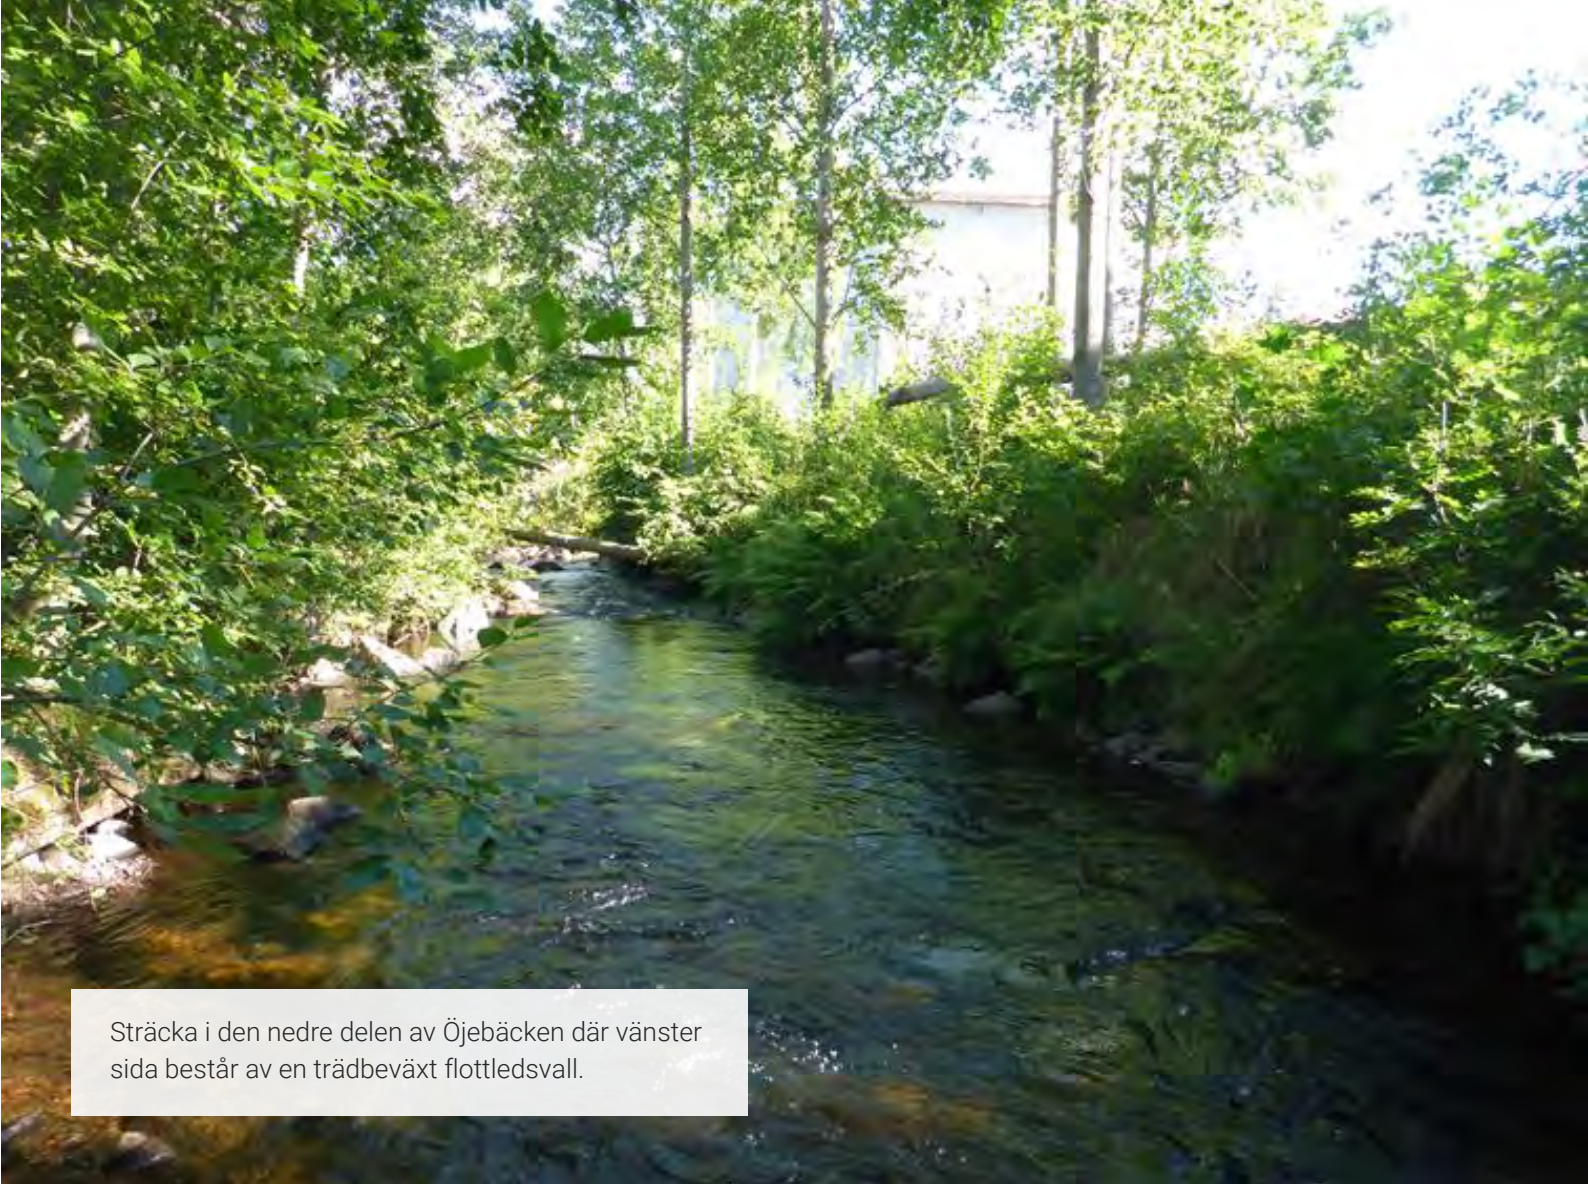
Sträcka i den nedre delen av Öjebäcken där vänster sida består av en trädbeväxt flottledsvall.

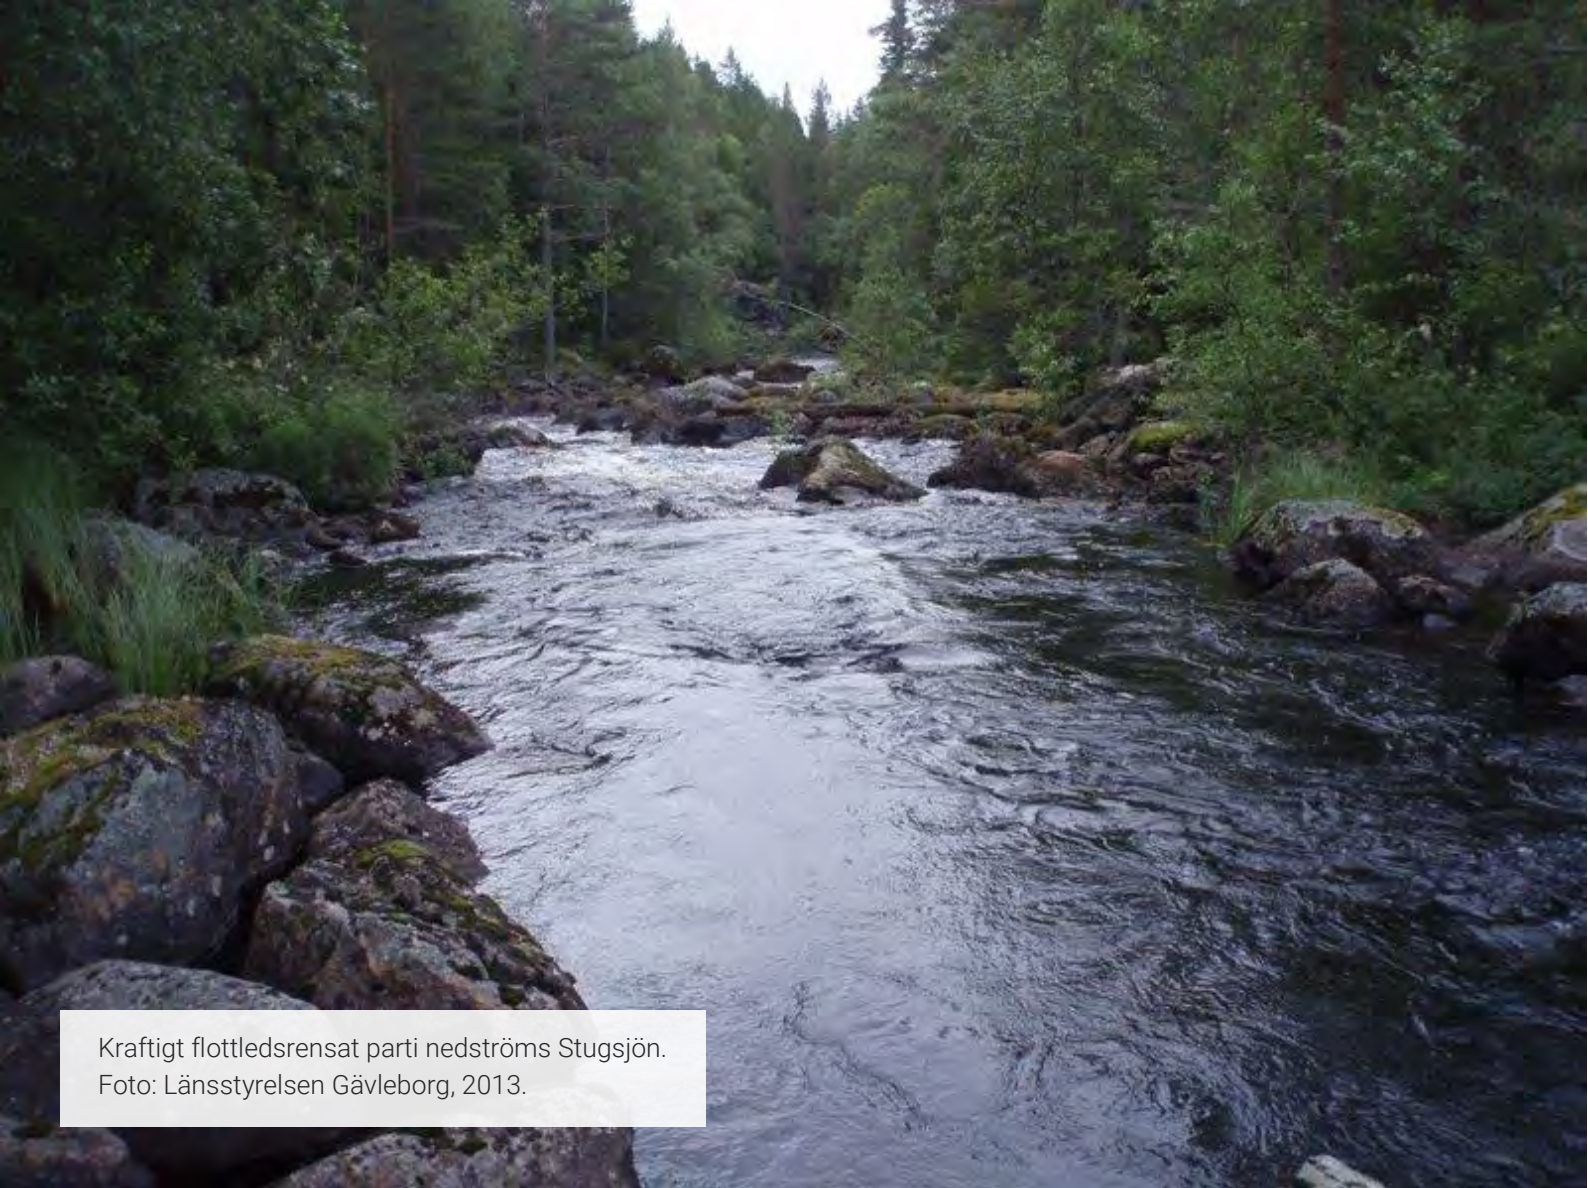
Kraftigt flottledsrensat parti nedströms Stugsjön.
Foto: Länsstyrelsen Gävleborg, 2013.

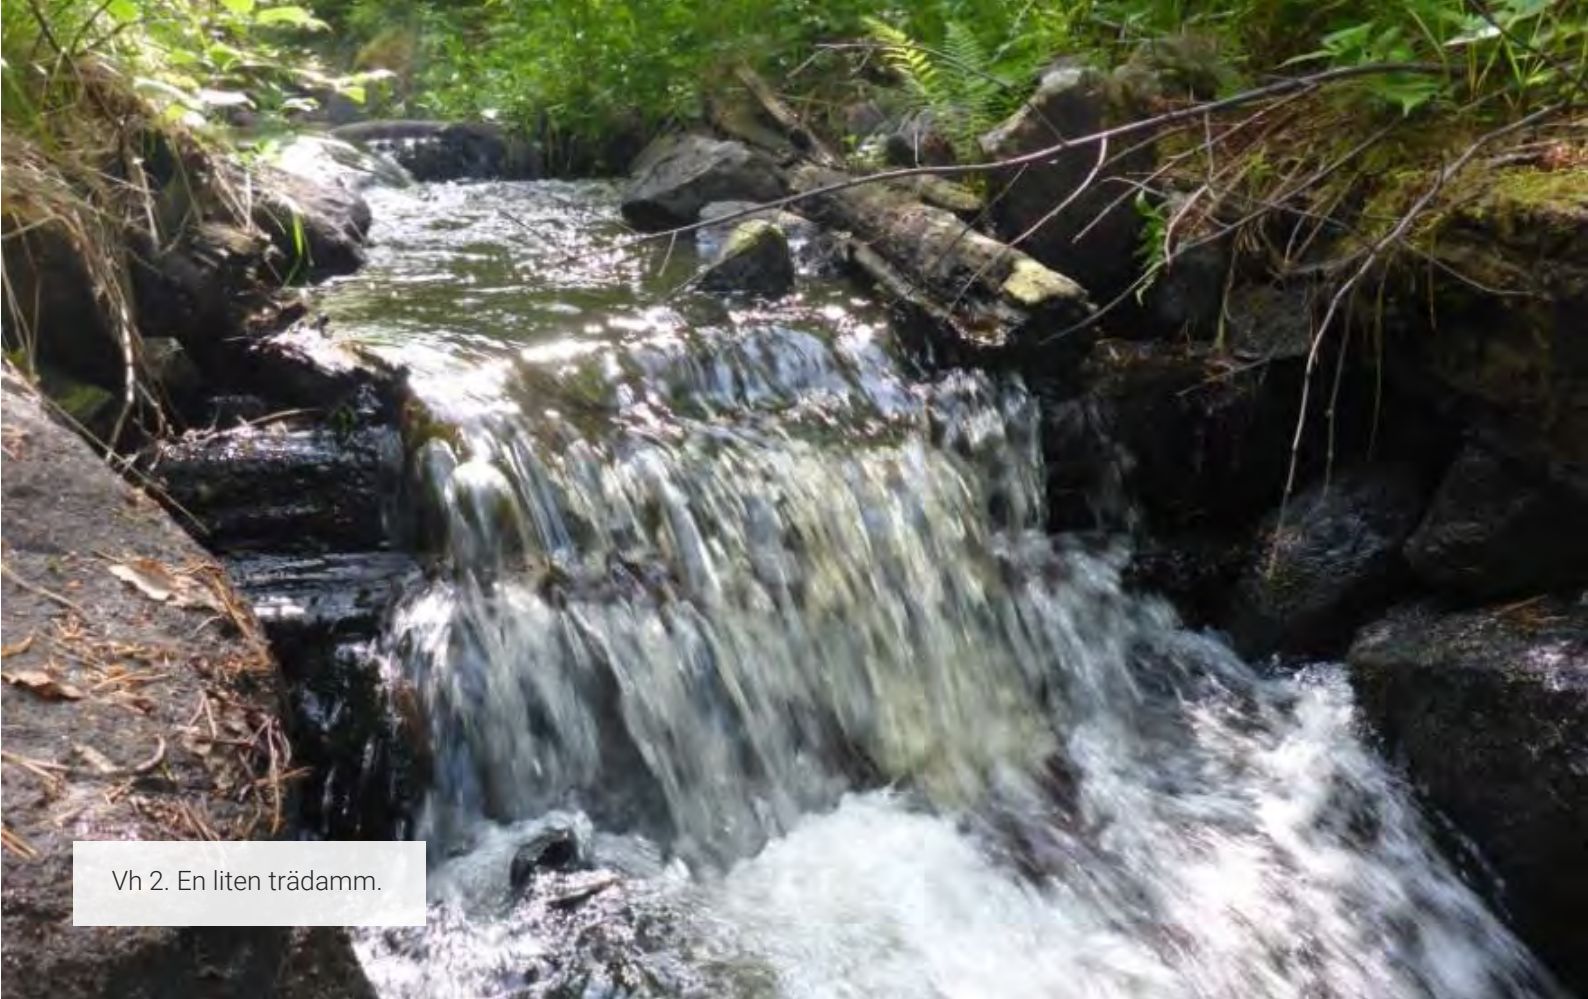
Vh 2. En liten trädamm.

Stavsbacken har påverkats förhållandevis lite av mänsklig aktivitet och årgårderna är därför inte heller så omfattande, utan består i att åtgärda vandringshindren, återställa den försiktiga rensningen manuellt och att i framtiden minimera påverkan på vattendraget genom att till exempel spara ordentliga kantzoner vid eventuella avverkningar. Eftersom fiskfaunan är oklar bör ett elprovfiske utföras. Om det inte finns några tecken på öring i Stavsbacken prioriteras dessa åtgärder lägre än om det visar sig finnas öring i vattendraget.

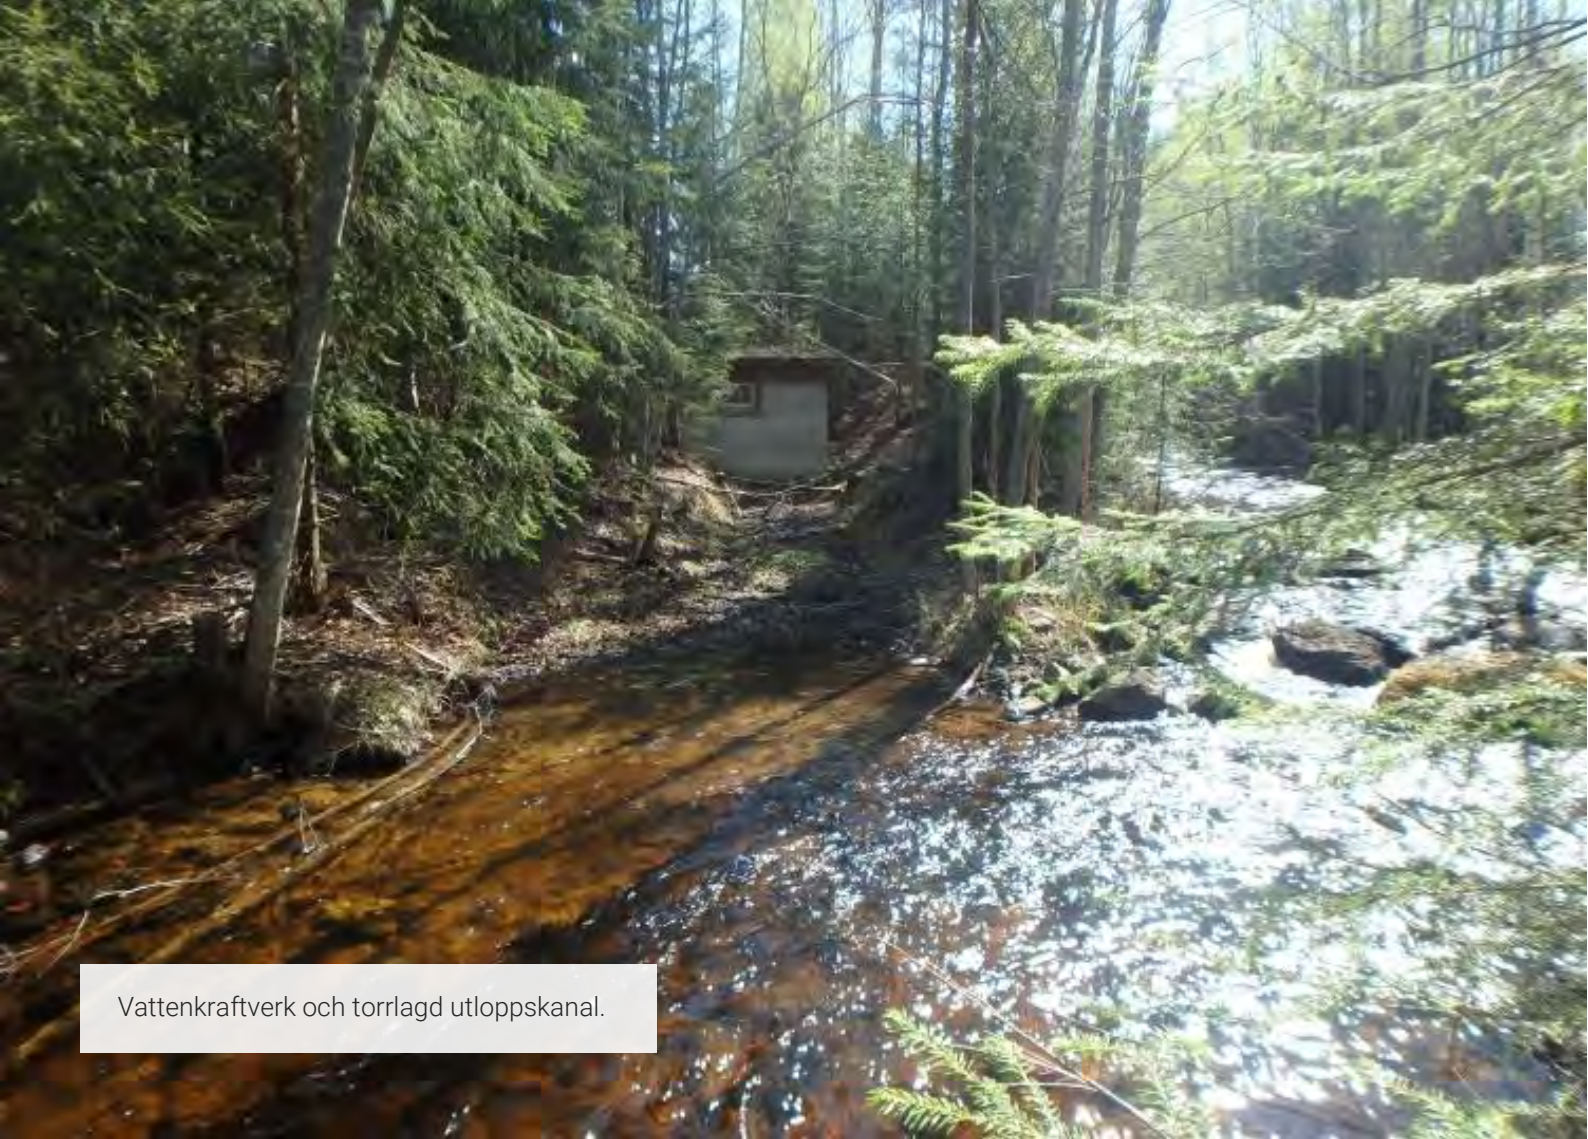
Vattenkraftverk och torrlagd utloppskanal.

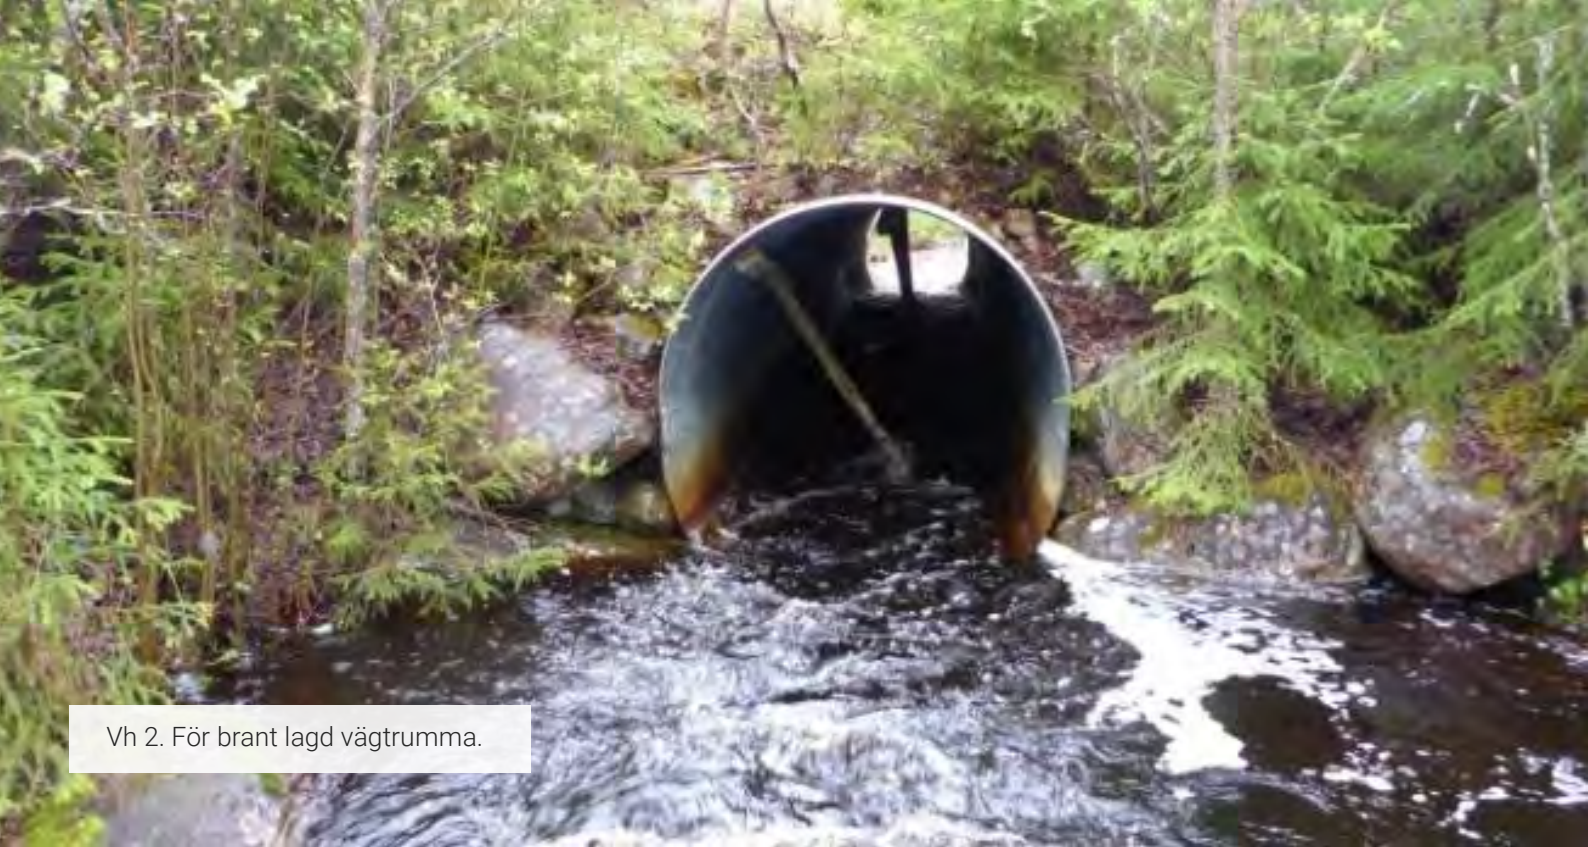
Vh 2. För brant lagd vägtrumma.
