Edsbyn & Alfta
Ovanåkers kommun

Fiske- och vattenvårdsplan

i Voxnans avrinningsområde

Biotoprestaureringsplan gällande vattendrag i Ovanåkers kommun.
Av projektledare Anders Persson, och Linda Jonsson.

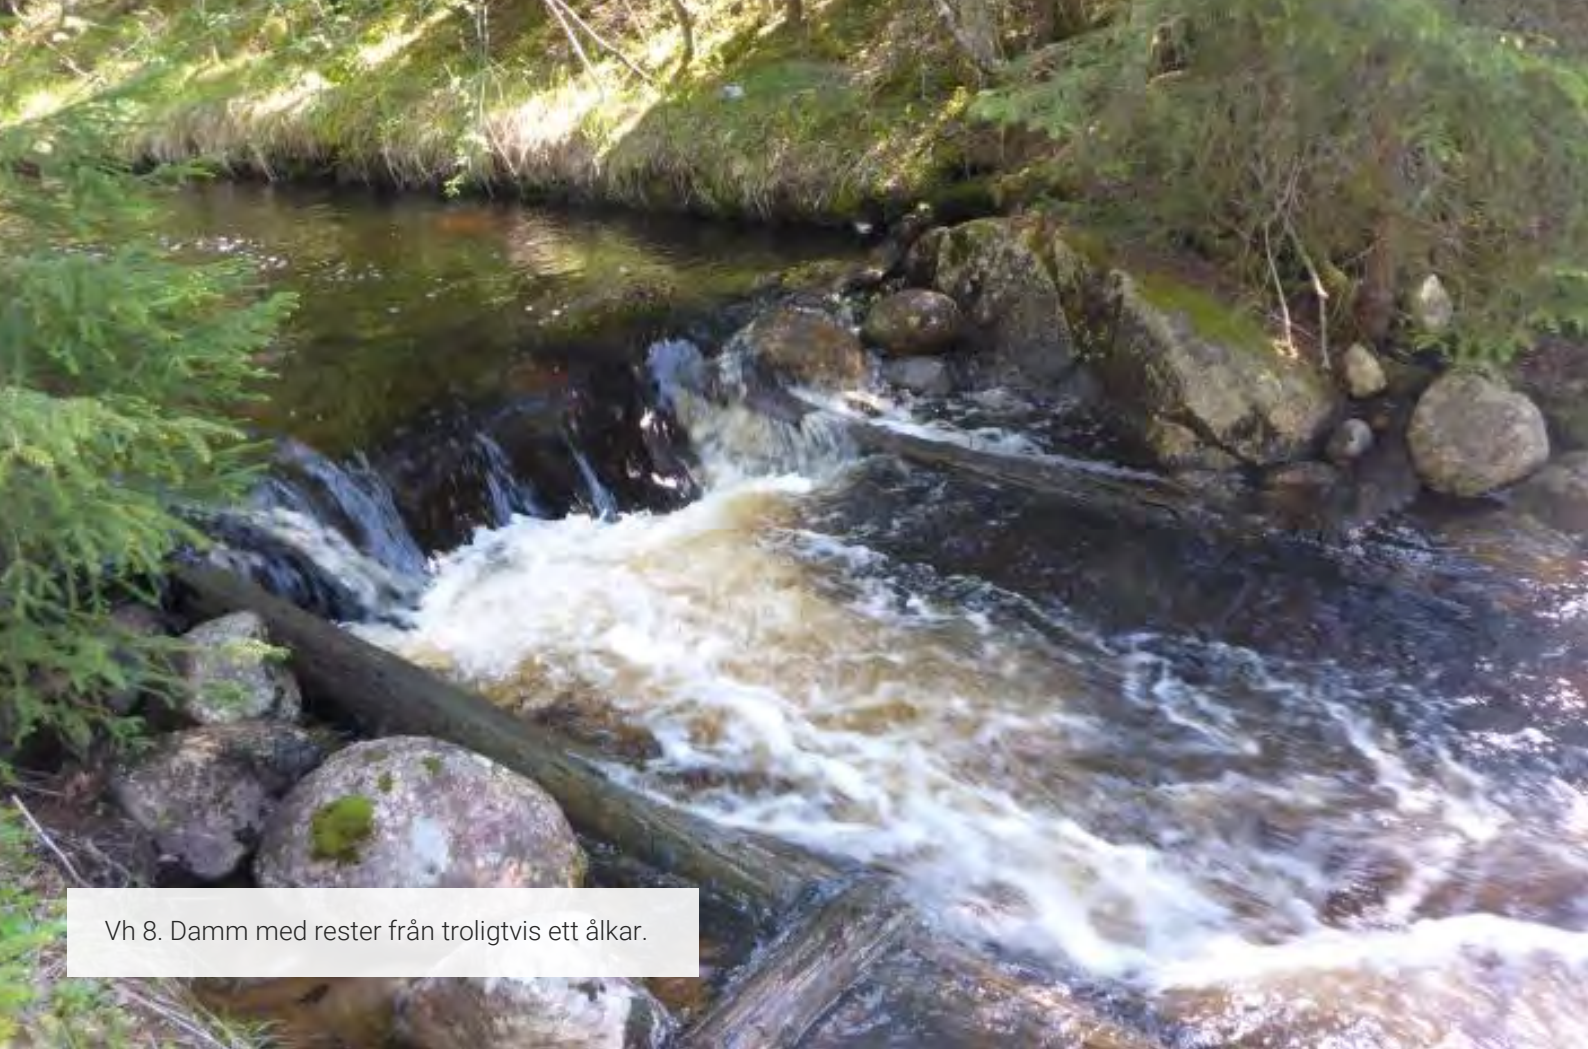
Vh 8. Damm med rester från troligtvis ett ålkar.

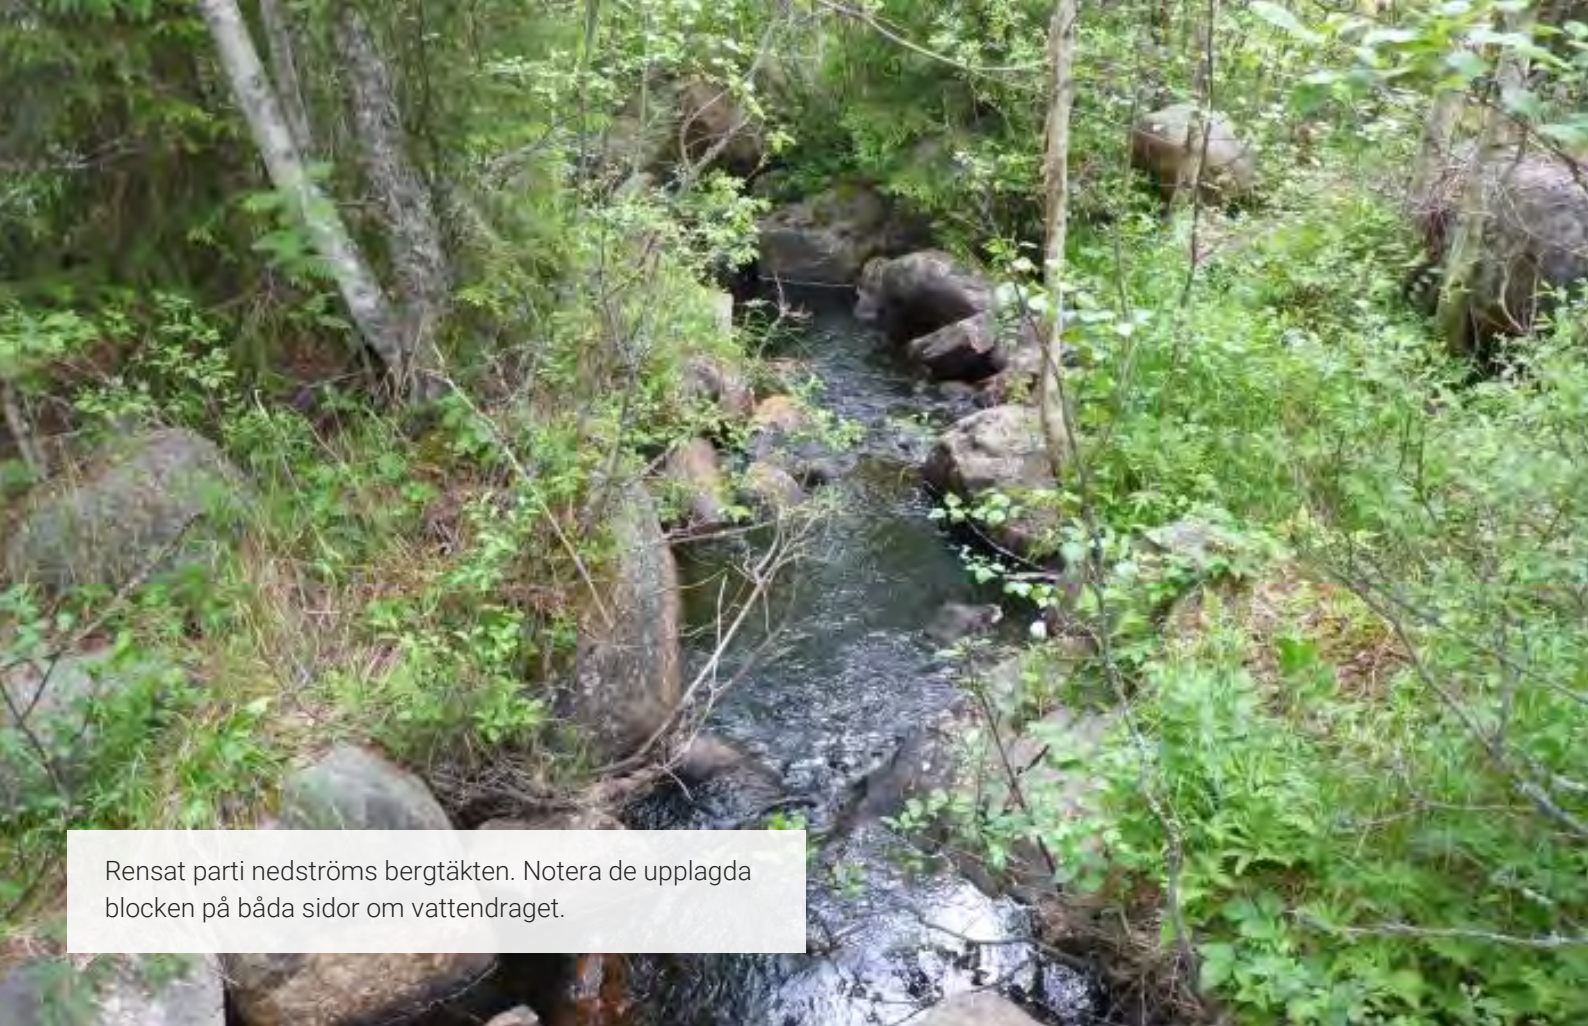
Rensat parti nedströms bergtäkten. Notera de upplagda blocken på båda sidor om vattendraget.

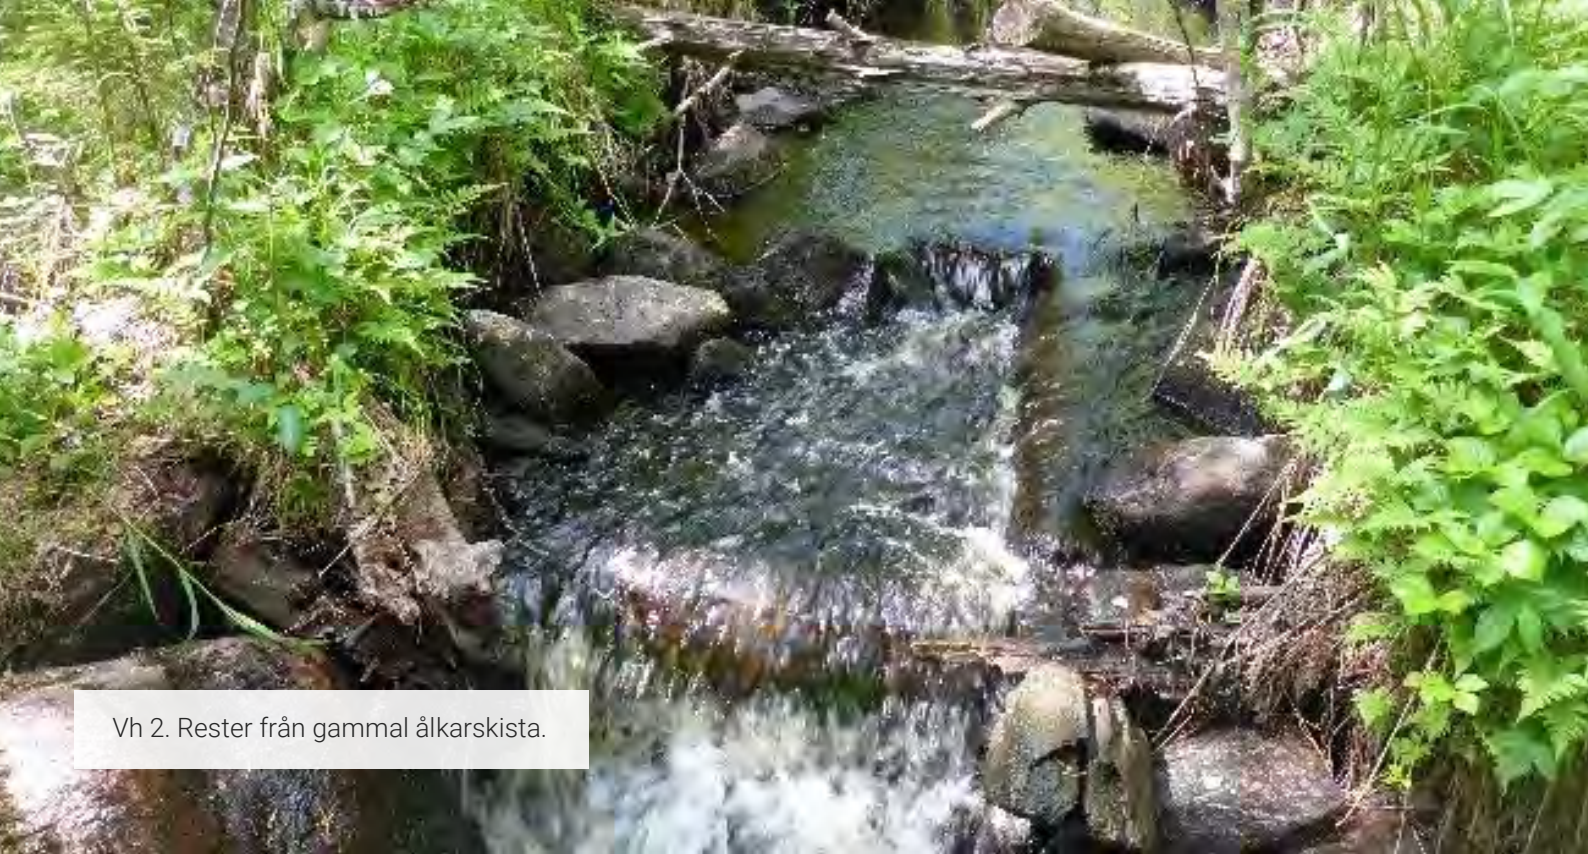
Vh 2. Rester från gammal ålkarskista.

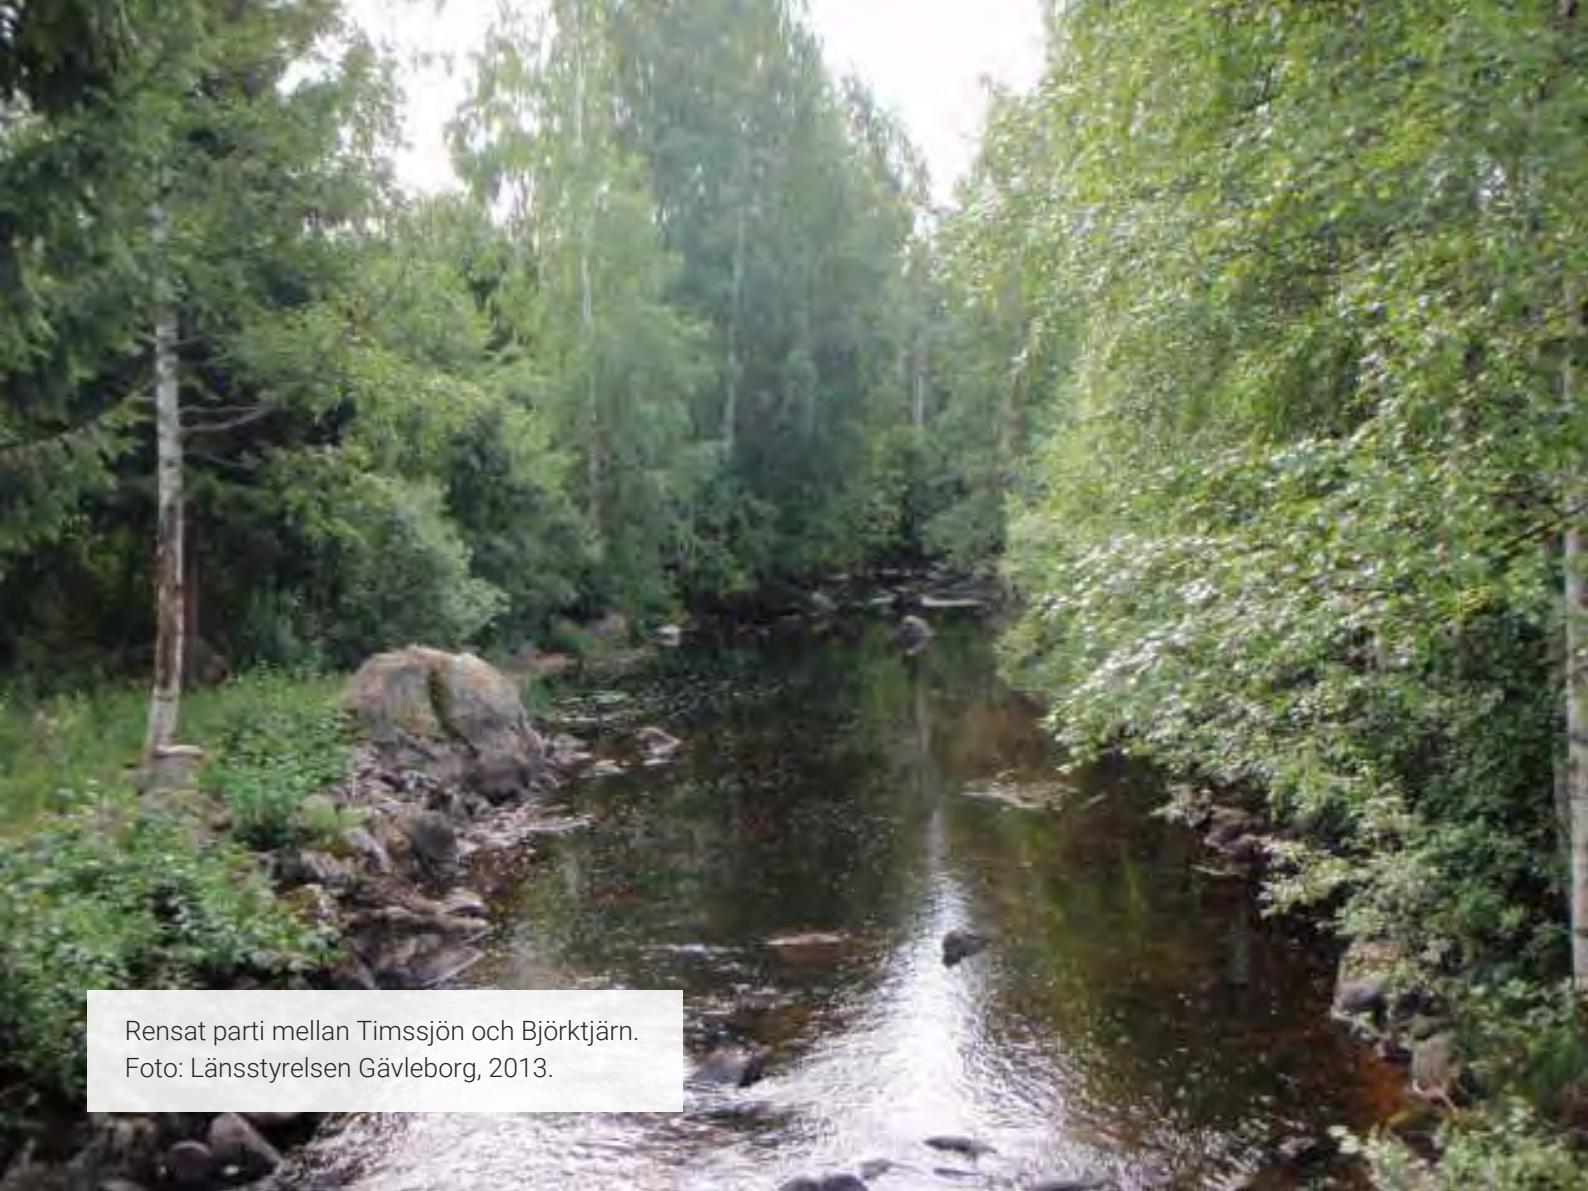
Rensat parti mellan Timssjön och Björktjärn.
Foto: Länsstyrelsen Gävleborg, 2013.

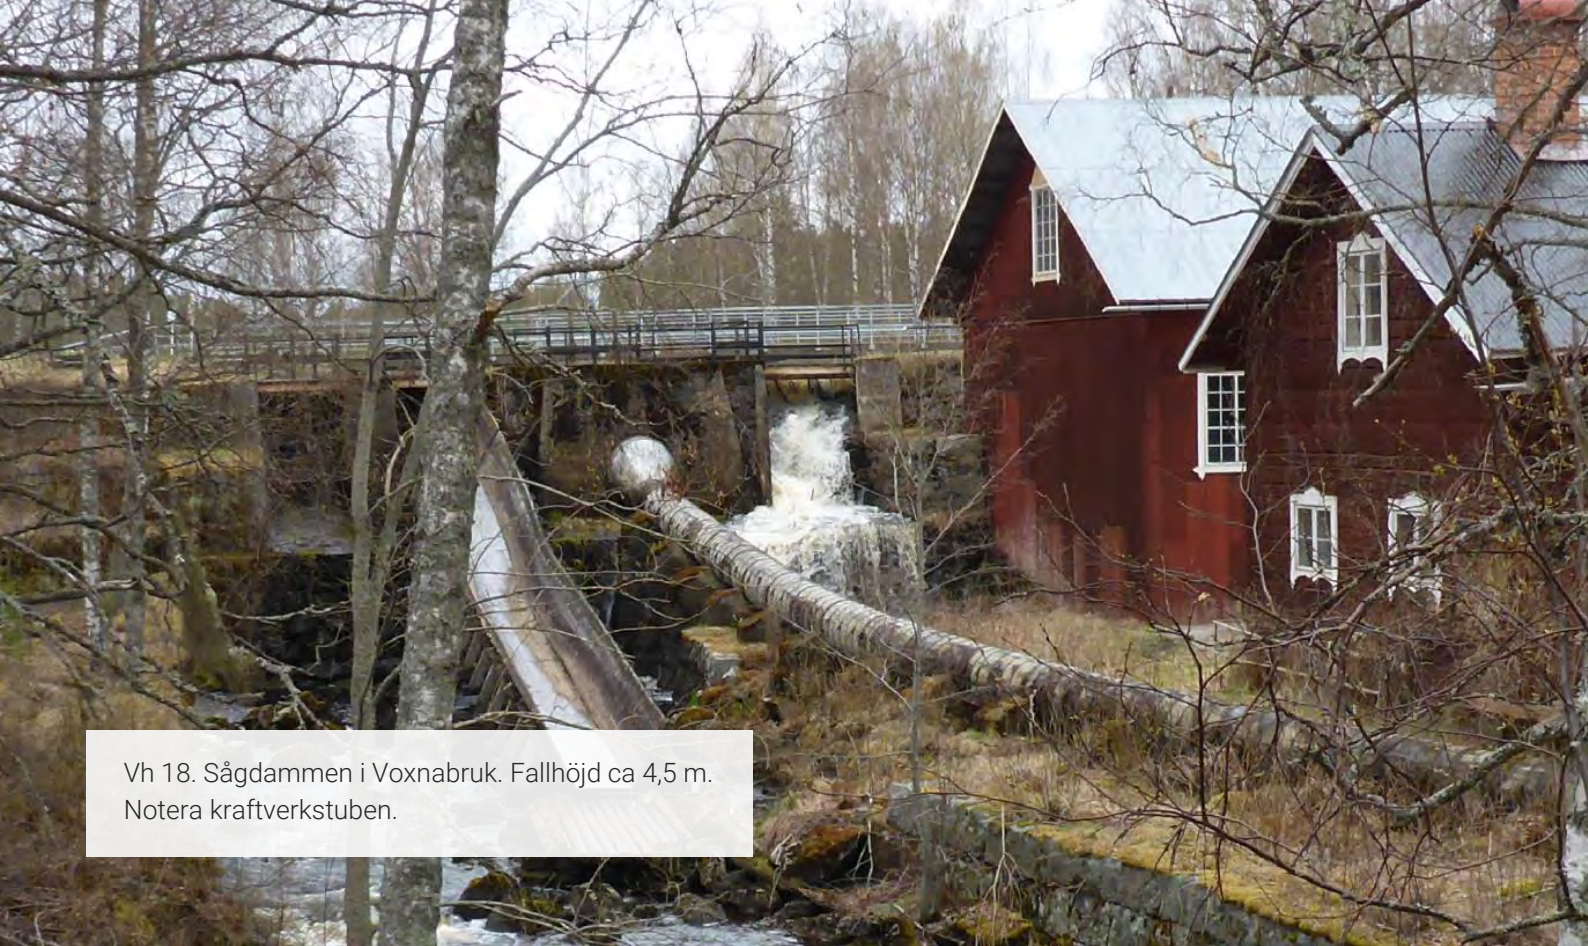
Vh 18. Sågdammen i Voxnabruk. Fallhöjd ca 4,5 m.
Notera kraftverkstuben.

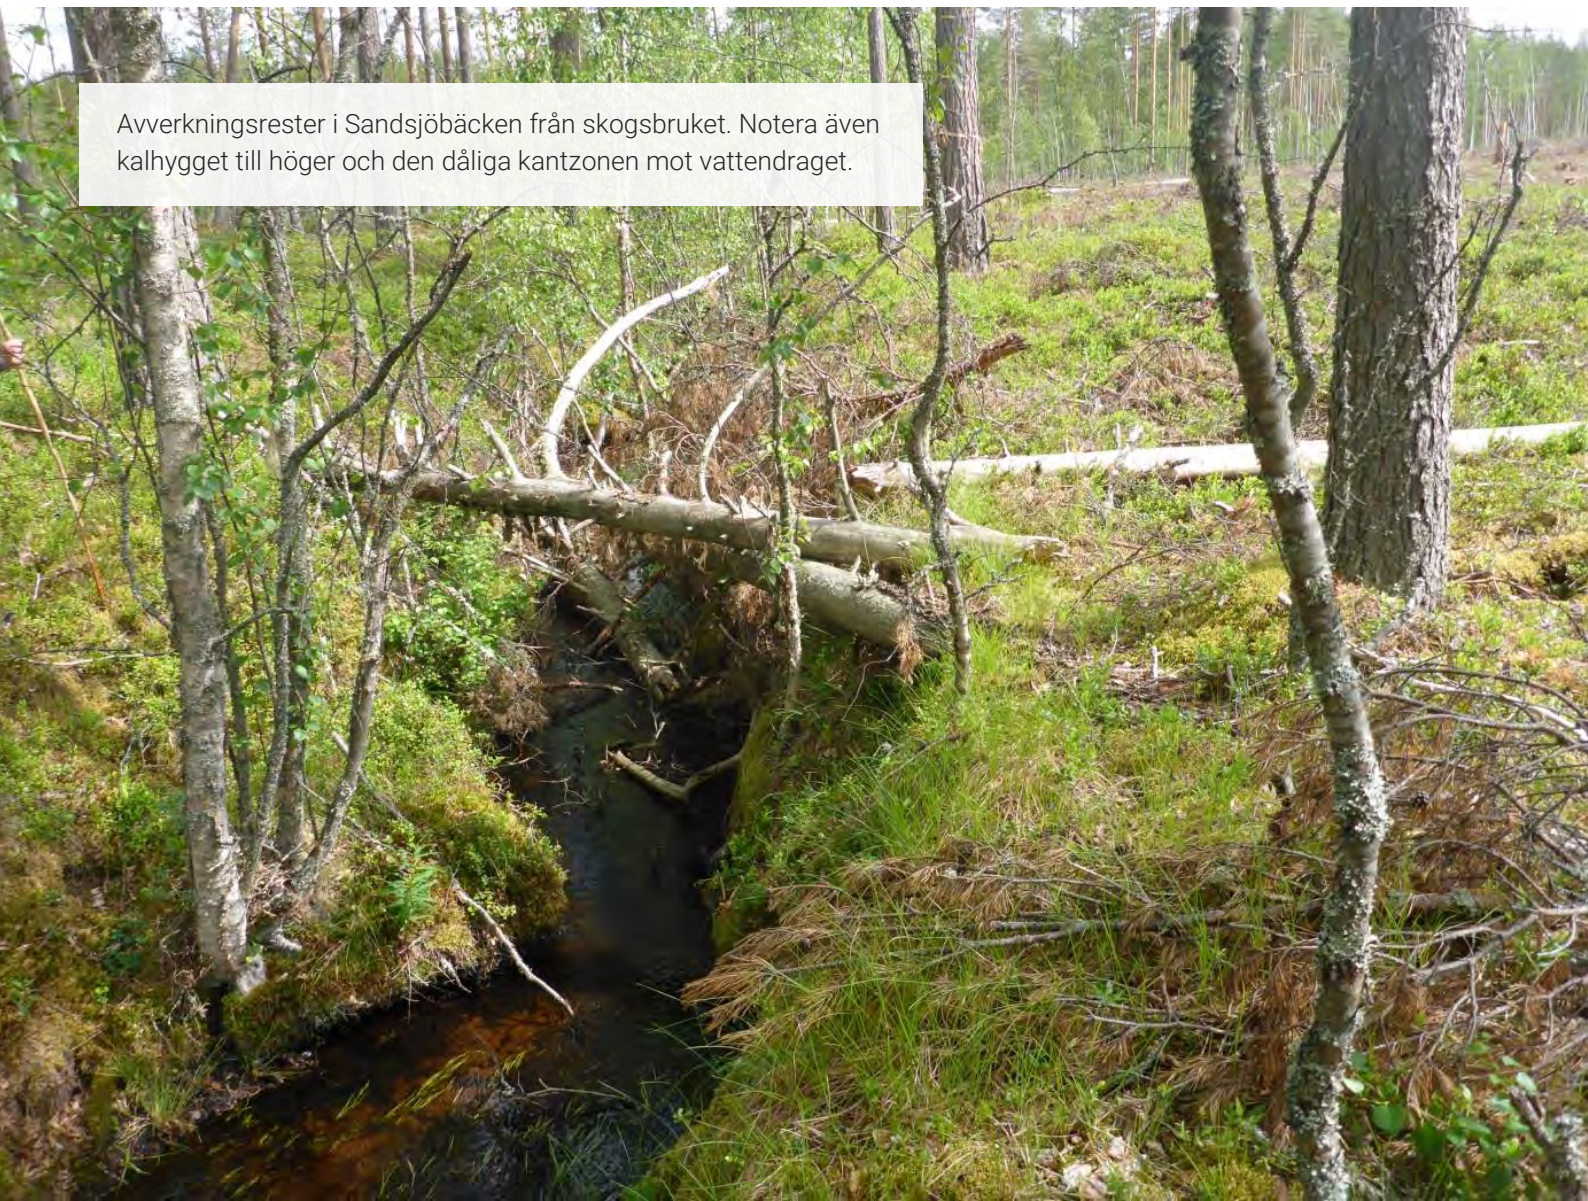
Avverkningsrester i Sandsjöbäcken från skogsbruket. Notera även kalhygget till höger och den dåliga kantzonen mot vattendraget.

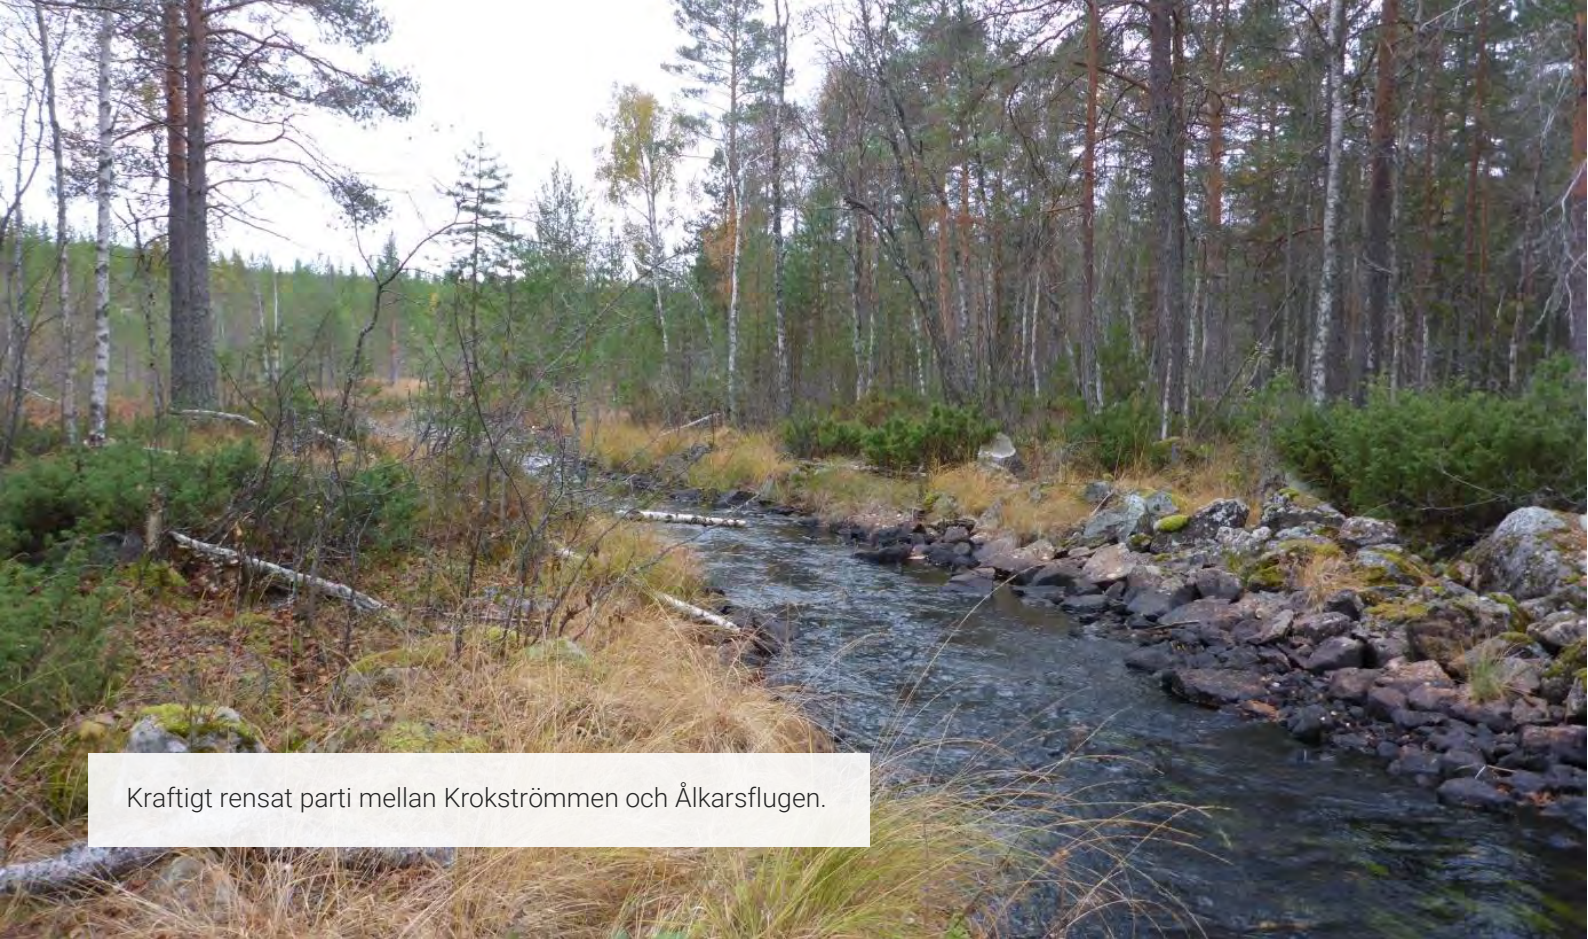
Kraftigt rensat parti mellan Krokströmmen och Ålkarsflugen.

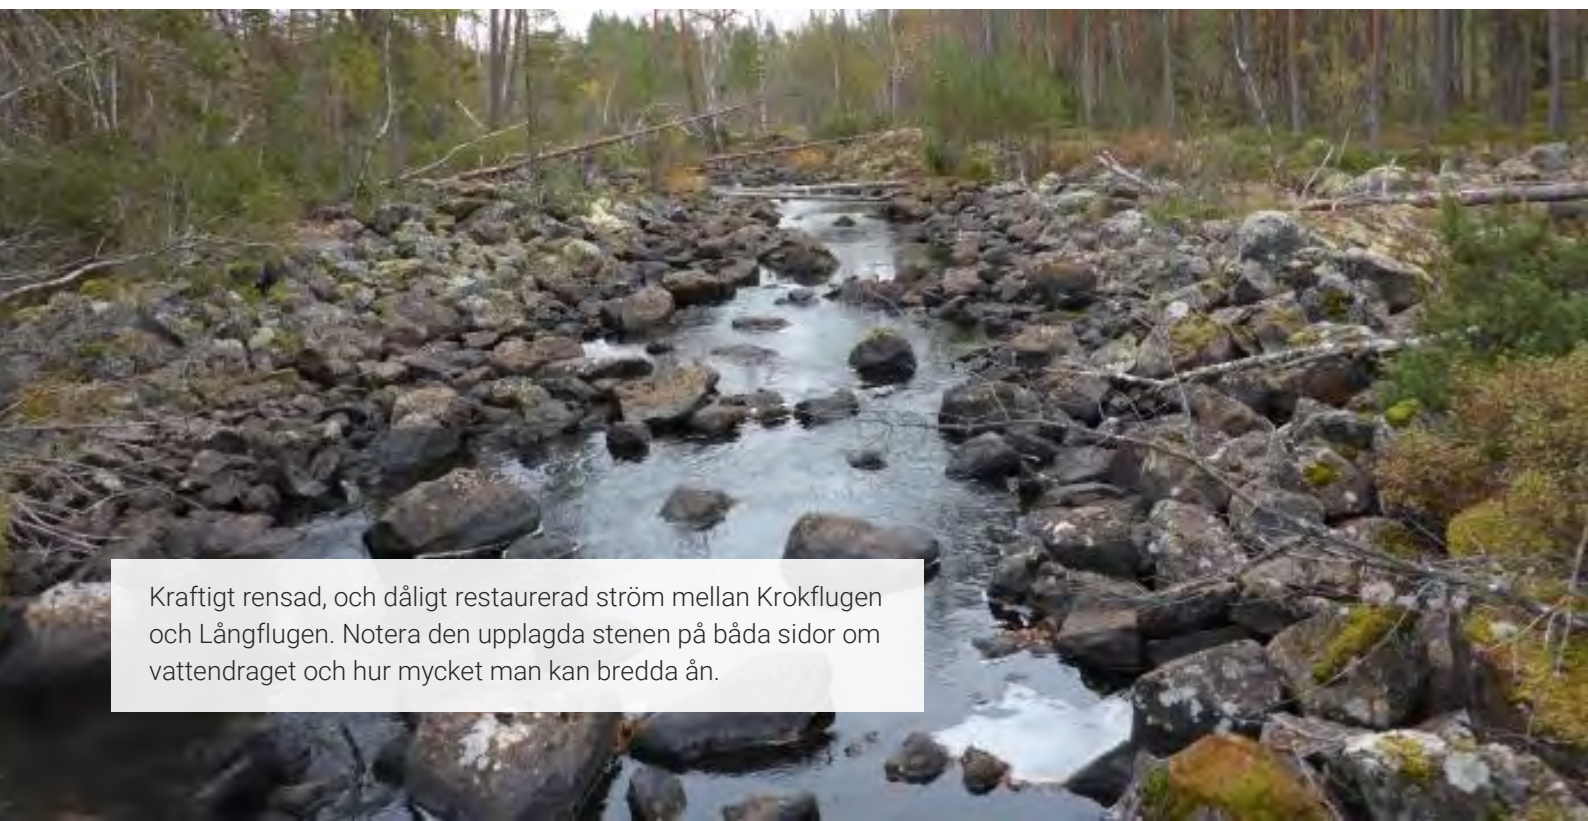
Kraftigt rensad, och dåligt restaurerad ström mellan Krokflugen och Långflugen. Notera den upplagda stenen på båda sidor om vattendraget och hur mycket man kan bredda ån.

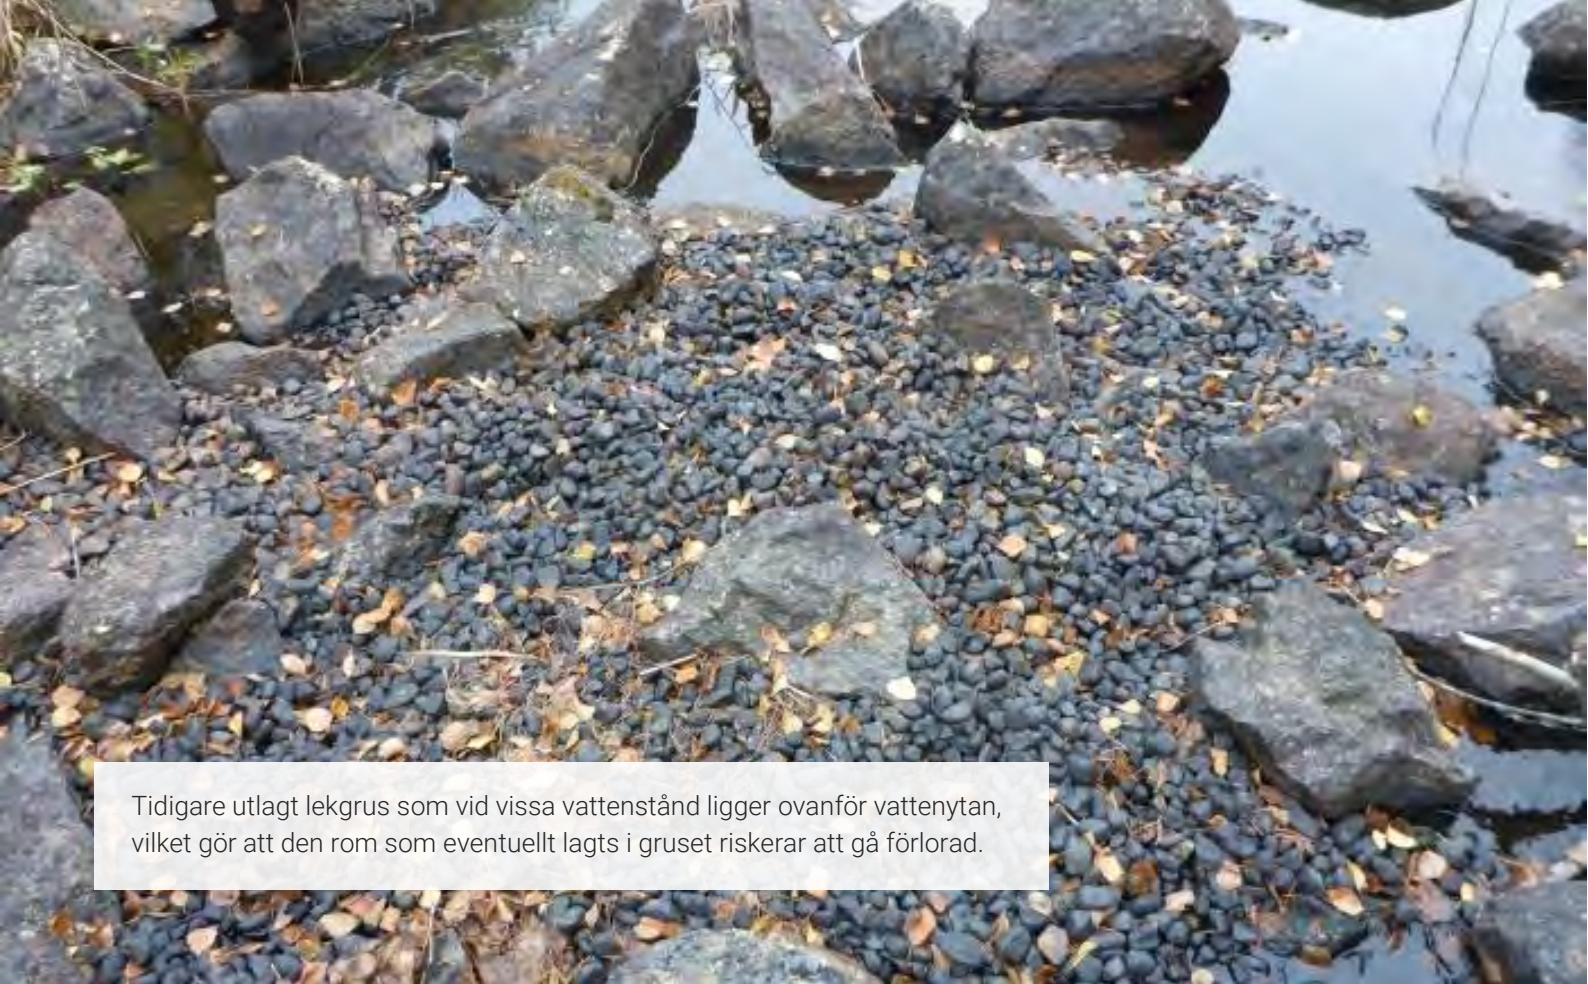
Tidigare utlagt lekgrus som vid vissa vattenstånd ligger ovanför vattenytan, vilket gör att den rom som eventuellt lagts i gruset riskerar att gå förlorad.

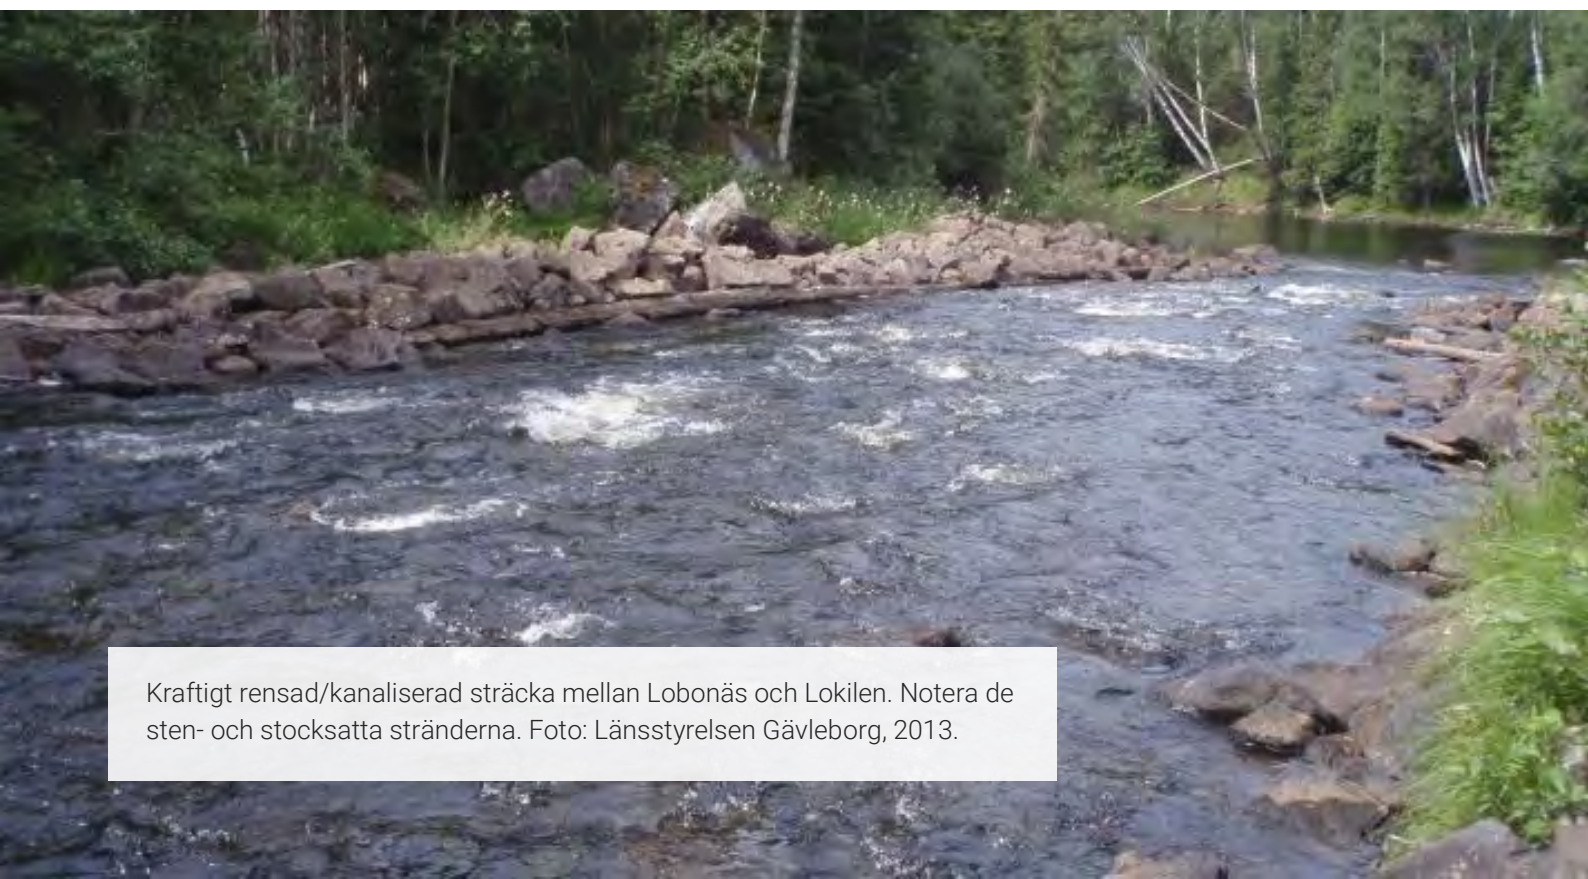
Kraftigt rensad/kanaliserad sträcka mellan Lobonäs och Lokilen. Notera de sten- och stocksatta stränderna. Foto: Länsstyrelsen Gävleborg, 2013.
