Återställande av Häsboåns ursprungliga lopp mellan Ramfors och Mållången

Förstudie med konsekvensanalys och åtgärdsförslag

FISKEVÅRDSTJÄNST
PETER HALLGREN

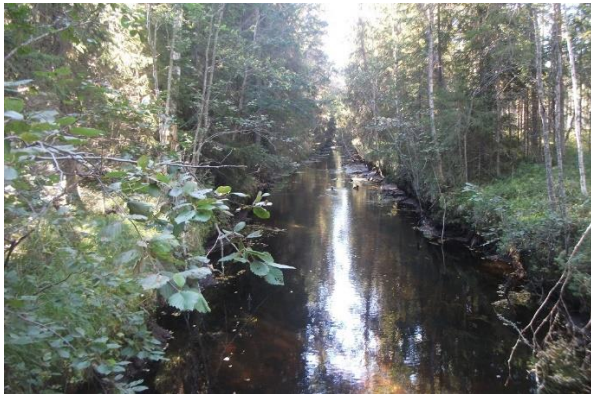
Sträcka 2. Rak, lugnflytande och dåligt med ved.

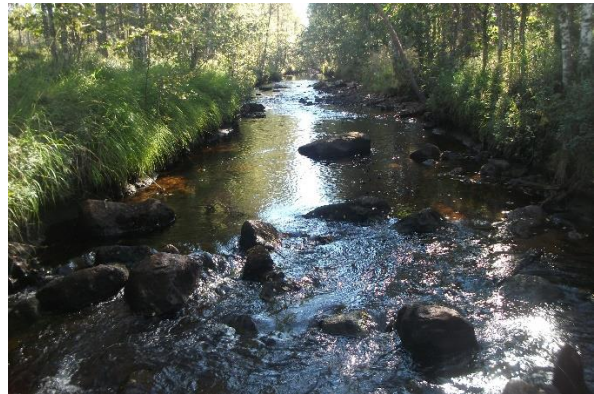
Sträcka 3. Kanalens enda strömsträcka.

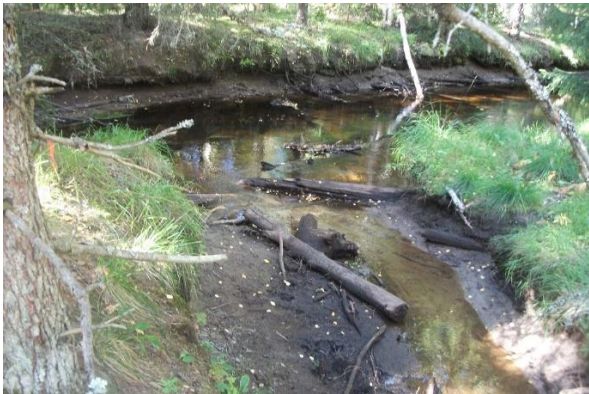
Sträcka 4. Ursprungsfårans utflöde till kanalen.

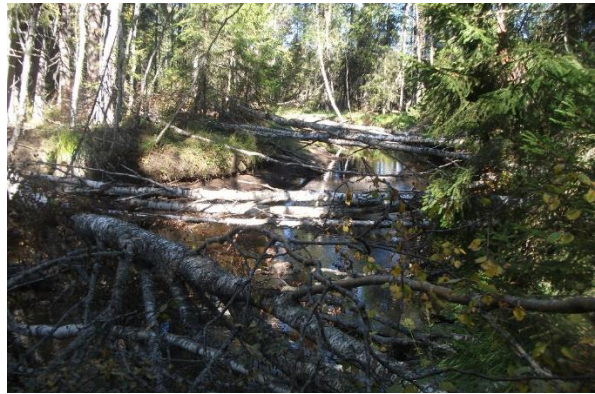
Sträcka 4. Bäverfällda träd över kanalen.

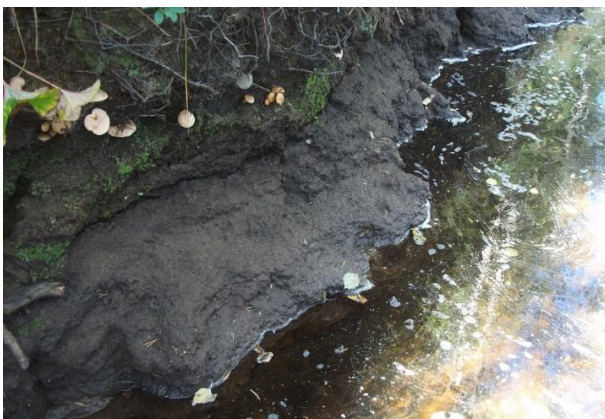
Vattnet var innan det rann in i den grävda fåran i stort sett klart, men blev allt gumligare längre ner i vattendraget. Grumlingen härstammar sannolikt från erosion av mjåla/lera i kantzonerna. Det är även värt att notera att det finns två kortare meanderslingor som är avsnörda längs den västra sidan av sträcka 1.

Erosion som grumlar vattnet i kanalen.

Åtgärderna som föreslås i Häsboån kommer att medföra både grumling och sedimentation nedströms. När det gäller den naturliga fåran kommer troligen de mesta av partiklarna att avsättas i den långa meanderslingan. Därifrån kommer dock en viss slamtransport från gamla sediment att frigöras och avsättas i den nedersta, stillastående delen av Häsboån. Detsamma gäller partiklar som härstammar från arbetet i kanalen. Sammantaget bedöms det att endast en mindre del av sedimentet kommer att nå Mållången. Det är ändå en stark rekommendation att fiberduk ska

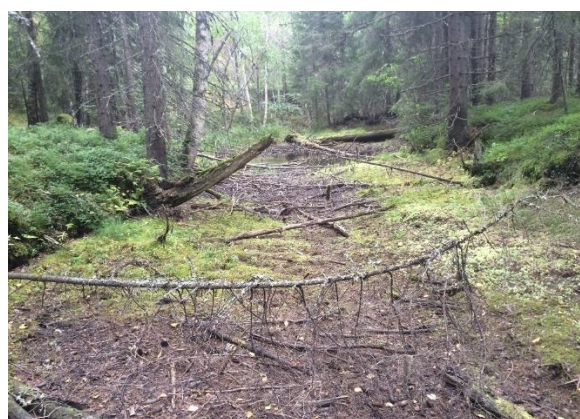
Torrlagd meanderslinga, väster om sträcka 1.

Innan man utför den föreslagna åtgärden bör man utreda de två avsnörda fårorna som påträffades väster om sträcka 1. Om det visar sig vara befogat och möjligt att göra det, så bör arbetet genomföras och samordnas i samma skede som huvudåtgärden. Dock så kan det vara svårt att avgöra om de snörts av på naturlig väg eller om de har "grävts av". Stora fördelar är i alla fall att de har inloppspartier som ligger mycket nära Häsboåns huvudfåra.

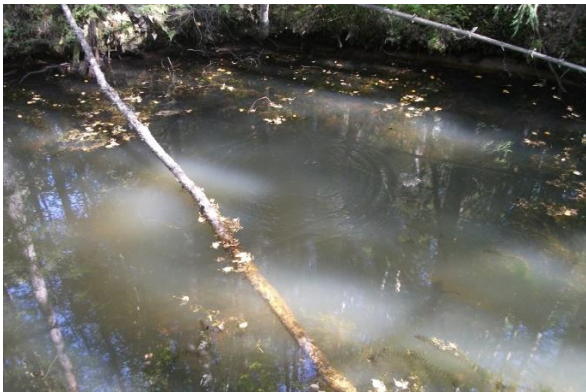
I vissa höljor var vattnet påtagligt grumligt och på andra ställen förekom bruna järnutfällningar i vattnet. Noterbart är att vakande fisk observerades på flera ställen i de största och djupaste höljorna. Troligen rör det sig om ruda vilken är den art som är bäst anpassad för de nuvarande förhållandena i fåran, där det sannolikt förekommer både bottenfrysning och syrebrist.

Fiskvak i grumlig hölja

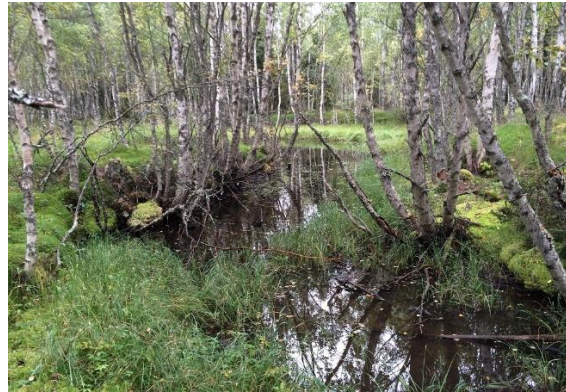
Höljan där den naturliga fåran plötsligt får vatten.

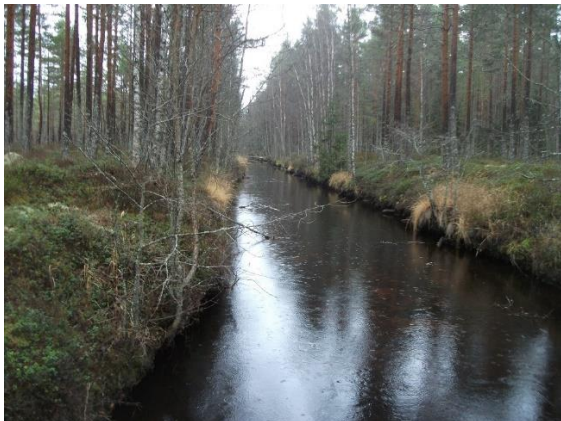
Kanalen med skog som inte bedöms påverkas.

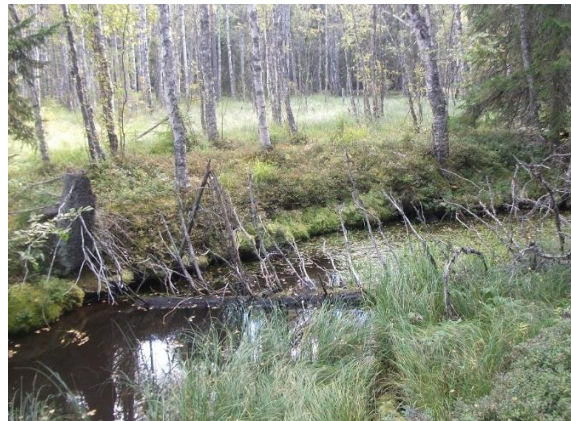
Naturfåran med skog som kan få lite sämre tillväxt.

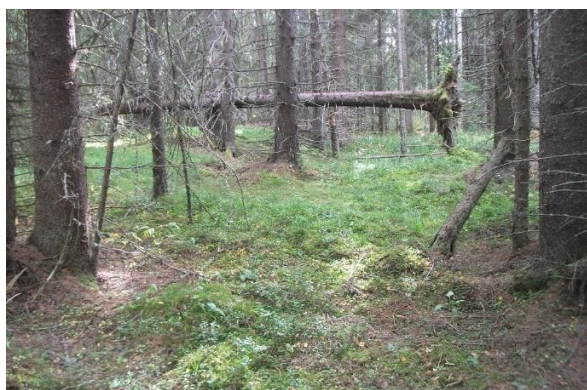
Område som behöver skogsavverkas och grävas ur.

För att grävningsarbetet ska kunna utföras så måste en del skog tas ner för att ge plats åt åfåran. Uppskattningsvis är det upp emot 100 träd, mest gran i sträckan närmast kanalen som berörs. Hur detta ska göras och hur träden ska tas om hand, måste ske efter samråd med markägare och naturvårdsintressen. Dock är det undertecknads ståndpunkt, att en viss andel av träden bör behållas för att påskynda utvecklingen av död ved i och kring vattendraget. Dessa träd bör i så fall inte sågas ner, utan i stället fällas av grävmaskinen så att rotsystemen bevaras.

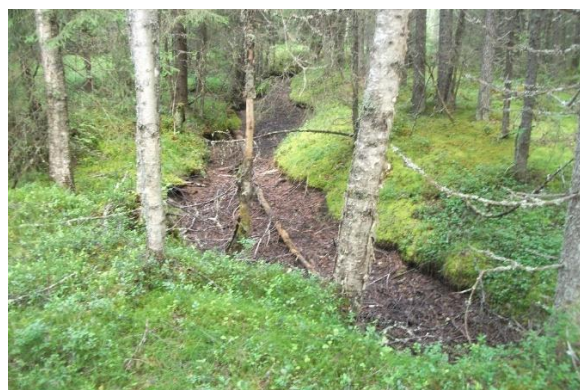
Torr del av naturliga fåran.

Från den punkt där den gamla fåran blir tydlig, och vidare fram tills höljan där fåran plötsligt är vattenfylld, behövs ingen brutal grävning. Schaktdjupet kommer troligen att vara runt 1 m till en början, men senare bara några dm. Även här gäller det att följa konturerna av originalfåran vilken dock bitvis kommer att behöva breddas då den inte bör understiga 4 m.

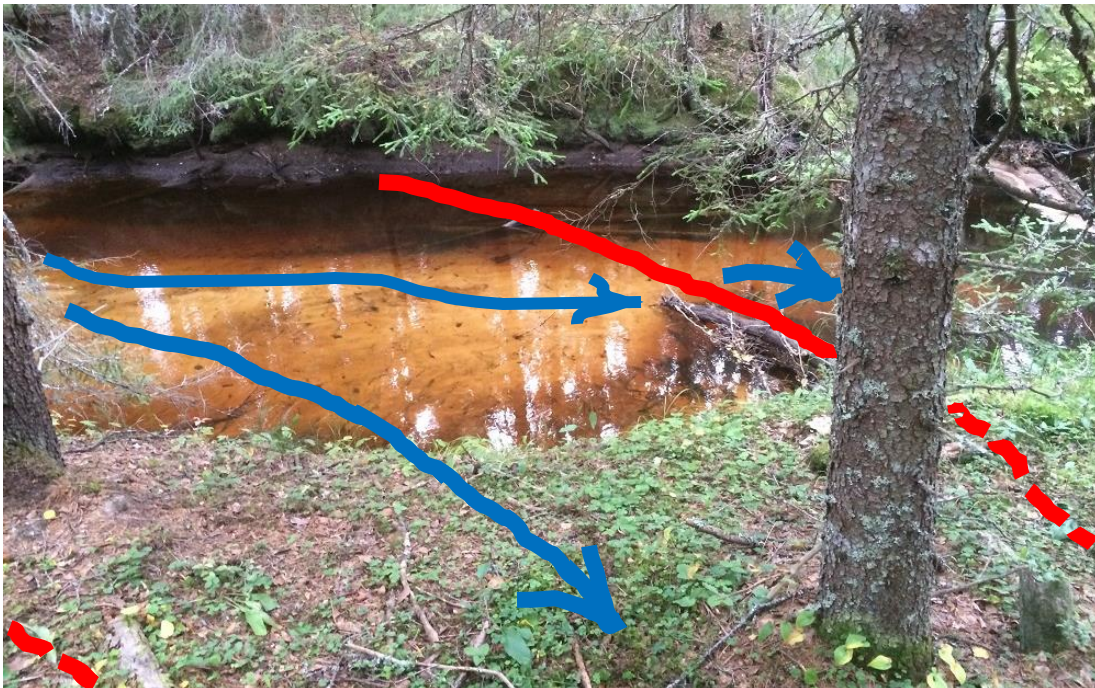
Läge för tröskel i kanalen och ingrävning mot naturliga fåran.

För att ytterligare hjälpa Häsboån över till sin ursprungsfåra så krävs det även en dämning av kanalen, vilken behöver höjas med minst 0,5 m. Detta görs genom att en tröskel uppförs direkt nedströms den nya förgreningen. Tröskeln ska följas av en fors/stryk som medger fiskvandring när vatten rinner över tröskeln. Konstruktionen vilken måste vara helt tät byggs upp av block, sten och blandade fraktioner av finare substrat. Tänk på att även utloppssocknen till naturfåran måste stenkläs för att motverka erosion och ändrade flödesförhållanden. Block och sten måste köras fram till platsen, eventuellt även tätningsmaterial, t.ex. kross, om inget annat lämpligt material framkommer vid grävning.
