Tälningdammen och Nedre Tälningån

Åtgärdsprojektering avseende fiskvandring
och vattendragsrestaurering

FISKEVÅRDSTJÄNST
PETER HALLGREN AB

Rapport 2017: 1

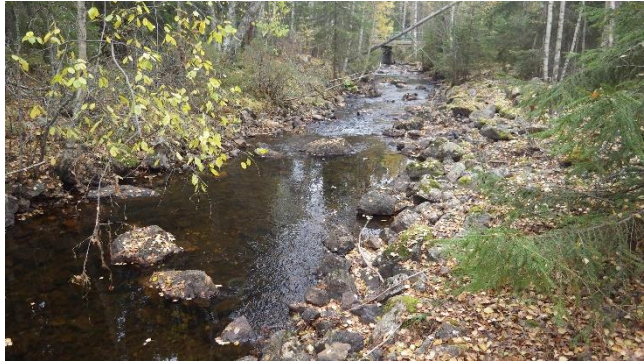
Sträcka A (6785718-541780/6785522-541834)

Den översta strömsträckan vilken är 200 m lång inleds 130 m nedströms Tälningdammen och avslutas i en stor hölja en bit nedströms en väg/vägbro. Åfåran vilken är utträtad och delvis något nedgrävd har till en början en bredd av 12 m, men efter en snabb avsmalning en medelbredd på 2,5 m. Längst upp där strömmen är svag, samt allra längst ner täcks bottnarna av främst småsten och grus, medan sten och block dominerar i den resterande, starkt strömmande/forsande delen. Även sprängt material förekommer på bottnarna, liksom på land där igenväxta rensningsvallar löper på båda sidorna av ån. Materialet i dessa ser ut att domineras av mindre sten samtidigt som synliga större block är få.

Karaktärsbild av sträcka A.

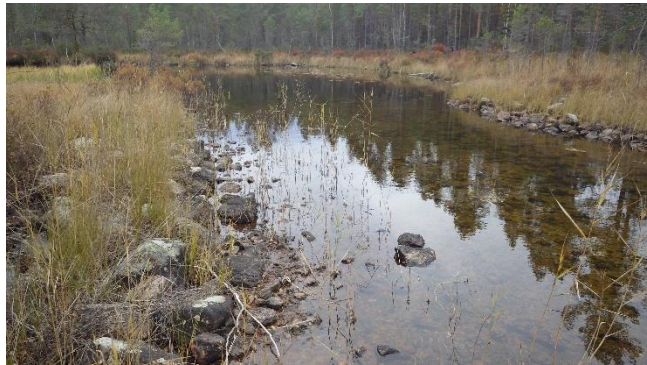
Sträcka B (6785479-541800/6785450-541792)

Delsträcka B är endast 30 m lång och består av en svagströmmande nacke i mitten av ett längre sel i vattendragets centrala del. I och med att stenar och block tryckts ut mot stränderna så är åfåran försmalad till 10 m, att jämföras med en bedömd ursprungsbredd på minst 15 m. Vattnet är vid lågvattenföring max 2 dm djupt över en småstenig botten täckt av mycket påväxtalger. I kanterna växer även en del bladvass mm. Även om sprängning troligen utförts så är förekomsten av skärv ganska låg i anslutning till denna sträck

Nedre delen av den korta sträcka B.

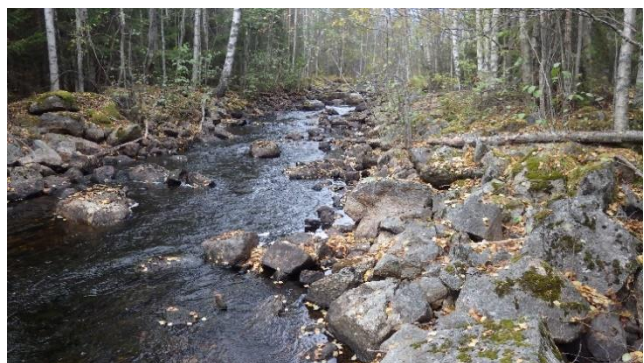
Sträcka C (6785392-541808/6785287-541861)

Mellan det längre selet och en annan lugnflytande sekvens av vattendraget finns i form av en 110 m lång ström, sträcka C. Med undantag för vid en ganska stor hölja så är vattnet strömmande till något forsande över sten, och små inslag av utlagda block. Ån har troligen varit relativt bred men har på grund av rensning försmalats avsevärt. Till en början rinner vattnet i en bredd av endast 2 m även om snittbredden bedömdes vara 3,5 m. Vad gäller det upprepade materialet består det i hög grad av sprängsten som kantar vattendraget i vallar. Natursten förekommer, men andelen större block är liten.

Karaktärsbild av sträcka C, lika enformig som sträcka A.

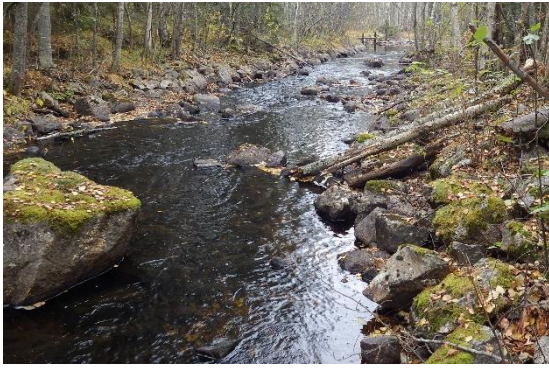
Sträcka D (6785250-541895/6785173-541914)

Karaktärsbild av sträcka D.

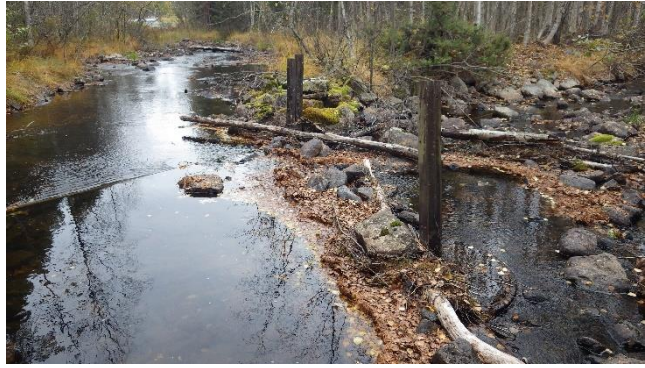
Dammrest där ån delar sig till naturfåra (F) v. och kanal (E) h.

Delsträcka D vilken är 80 m lång inleds efter en större hölja och avslutas där vattendraget delar sig i två grenar uppströms Mållången. På denna plats finns i form av uppstickande järnbalkar mm resterna av en damm. Åst räckan är inledningsvis 8 m bred och svagt strömmande för att senare, samtidigt som strömhastigheten ökar smalna av till 3 m. Även här är rensningsgraden hög med sten och block inväxt i vallar. Andel sprängsten är betydligt lägre än vid ovanliggande åtgärdssträcka. Enstaka utlagda block bryter vattenytan i ån som annars känns påtagligt kanaliserad.

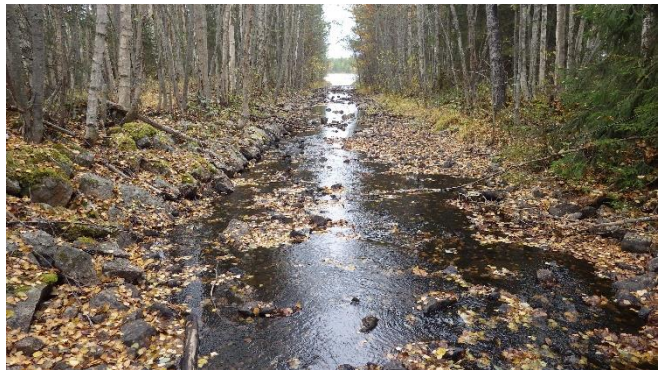
Sträcka E (6785173-541914/6785041-541883)

Denna sträcka består av en 130 m lång och 4-5 m bred kanal som f. o. m. åklyvningen med dess dammrest leder delar av Tälningståns vatten ut i Mållången. Kanalen vilken är påtagligt rak med jämna ström- och bottenförhållanden är grävd och sannolikt helt konstgjord. Bottnarna består främst av skärvor efter sprängning, mindre naturstenar och en mindre andel del grus. Hela åsträckan kantas av igenväxta vallar av rensningsmaterial. Vid inventeringstillfället (ca 100 l/s) rann ungefär 1/3 av vattenflödet i denna fåra.

Grävd utloppskanal med Mållången i bakgrunden.

Eftersom denna sträcka med stor sannolikhet är helt grävd/konstgjord samtidigt som det berörda vattendraget under långa perioder har en mycket låg vattenföring, så bör den stängas av helt. Detta görs direkt efter att delsträcka D har restaurerats, men före sträcka F för att få möjligheten att arbeta med hela vattenflödet när den senare sträckan åtgärdas.

Själva avstängningen av den grävda flottningsfåran är ingen komplicerad åtgärd. Man bygger helt enkelt igen fåran genom att vid inloppet anlägga en vall byggd av rensningsmaterialet kring ån. För att få konstruktionen tät krävs det att materialet är väl blandat med ett stort inslag av grus, vilket troligen finns i rensningsvallarna. I samband med åtgärden tas även de gamla dammresterna i form av järnbalkar mm bort.

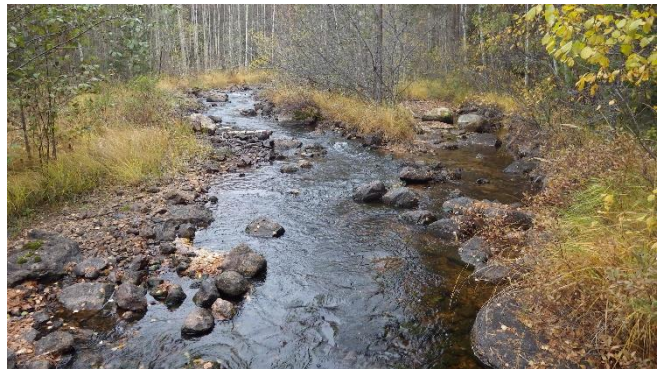
Sträcka F (6785173-541914/6785126-541980)

Delsträcka F vilken är 80 m lång och 3-8 m bred, består av den naturliga ågrenen mellan åklyvningen och viken "Flugen" i Mållången. Ån är här delvis tvådelad och ringlande med ett strömmande vattenflöde över bottnar av främst grus och småsten. Block förekommer också, särskilt i slutet närmast sjön där ån blir som bredast. Vad gäller påverkan så är rensningsgraden låg, med störst skador närmast dammresten längst upp. Vid inventeringstillfället (ca 100 l/s) rann ungefär 2/3 av vattenflödet i denna fåra.

Den naturliga åfåran i en tvådelad sekvens.

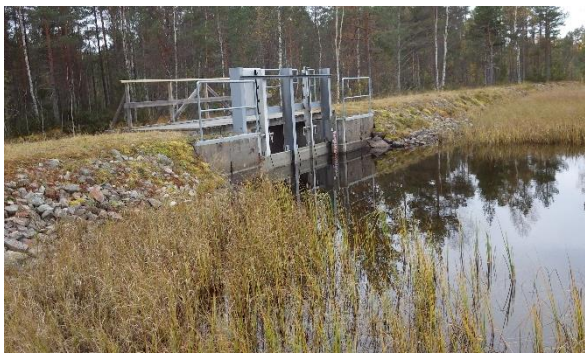
Tälningssdammen är inbunden i en 75 m lång jorddamm i Tälningens södra ände. Själva dammen är byggd i betong med en 8 m bred kropp, samt ett 4 m brett utskov.

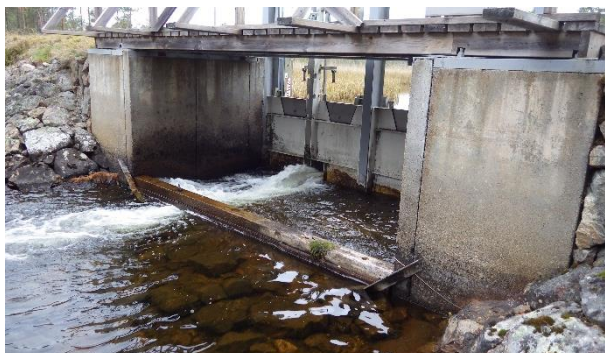
Dammens utskov är försett med två hydrauliskt drivna, 2 m breda reglerluckor av järn. I den västra luckan finns ett bottenutskov för minimitappning och tänkt fiskvandring. Detta vilket är endast 0,32x0,32 m stort regleras mekaniskt med en lucka.

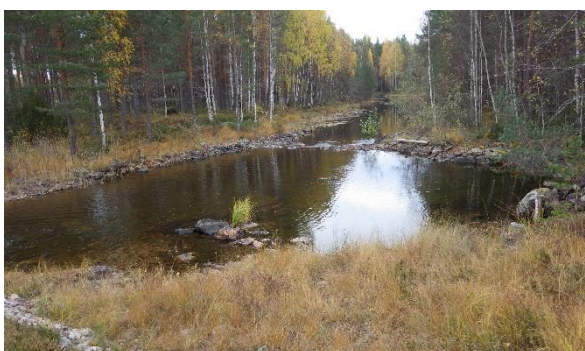
Området nedströms dammen består av ett långt sel som omges av flack skog beväxt av småväxt tall och mindre inslag av björk. Ca 25 m nedströms dammen (mitt i bild) finns en anlagd, nivåhållande sten tröskel.

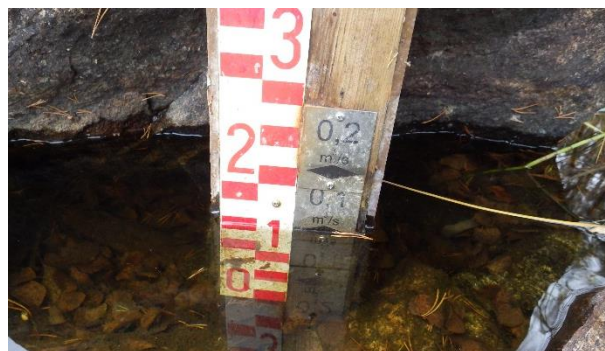
I den uppdämda ytan sitter vid den västra strandkanten en nivåpegel (se även v. bild h. kant) och anvisningar för minimivattenflöden. För tillfället var flödet som synes 0,1 m³/s.

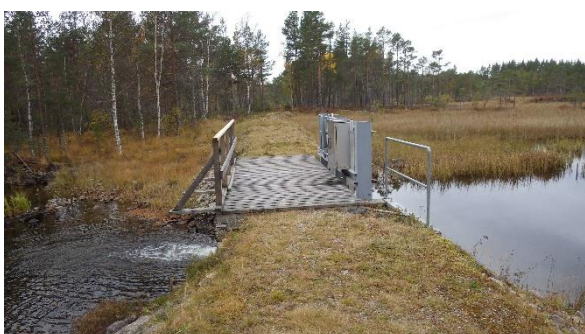
Vattenytan nedströms Tälningssdammen låg enligt våra mätningar vid inventeringen på en höjd av + 230,50 vid rådande minimitappning. Vid full magasinnivå (+231,70) medför detta en fallhöjd på 1,2 m vid denna tappning, samt en fallhöjd på 1,13 m vid 200 l/s. I ett scenario där magasinet är tömt till tappningsgränsen (+230,80) blir fallhöjden 0,3 m om endast 0,100 l/s släpps genom dammen, medan det sannolikt inte förekommer någon fallhöjd alls vid höga flöden

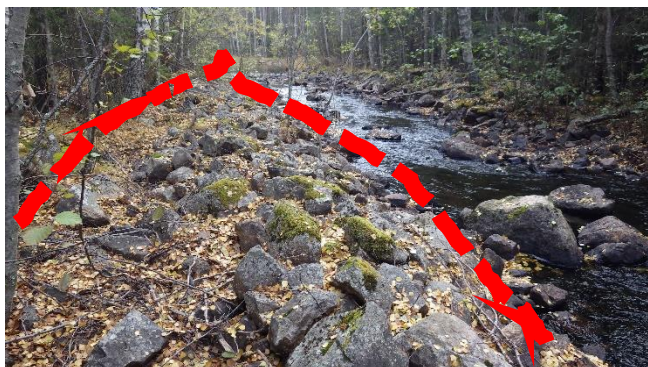
Exempel på en stenvall som avskärmar ursprungliga strandlinje i sträcka C. Lägg märke till hur massorna hindrar vegetationen med dålig kontakt mellan land- och vattenmiljö som följd.

Den största uppgiften vid en konventionell restaurering är att återföra det uppensade materialet till åfåran. I samband med detta bearbetar man även vattendragets strandkanter i syfte att bryta kanaliserade mönster, samt för att få fram den ursprungliga strandlinjen. Detta är något som för Nedre Tälningåns del kommer att innebära en avsevärd breddning även om det beroende på närmiljöns beskaffenhet inte alltid kommer att vara möjligt. Ett problem i detta fall är också de bitvis stora inslagen av sprängt

material i rensmassorna vilket är något som man i möjligaste mån bör försöka dölja långt under vattenytan- gärna i höljor eller andra djupområden om det finns i närheten.

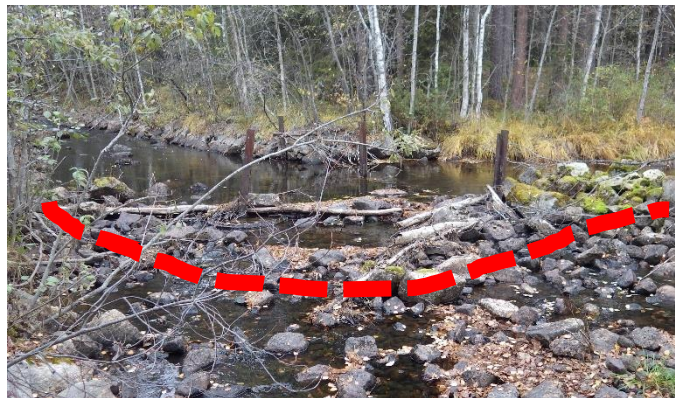
Ådelning och läge för avstängningsvall.
