Biotoprestaurering Kalvsån

Biotoprestaurering Kalvsån 2017

Rapport: 2017-5

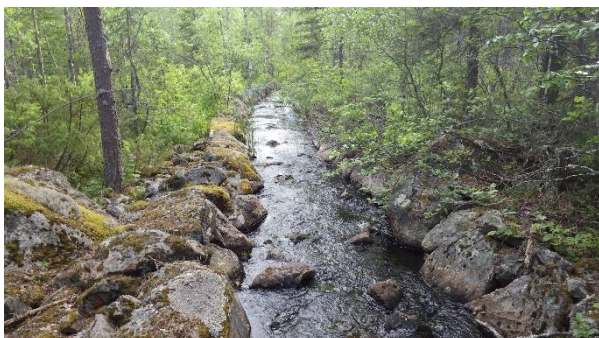
Karaktärsbild av Kalvsån före åtgärd

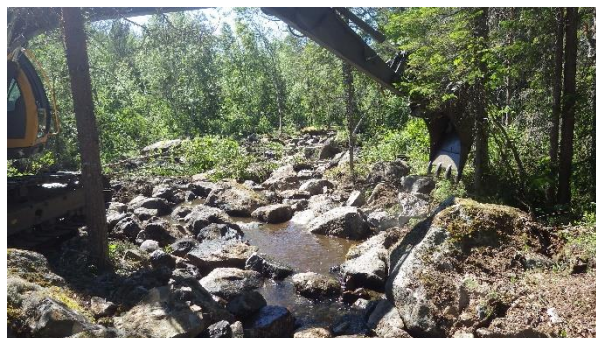
Samma sträcka efter/under åtgärd.

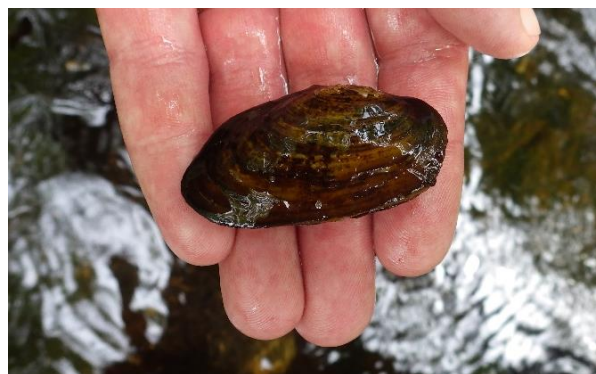
Förhållandevis ung flodpärlmussla från Kalvsån.

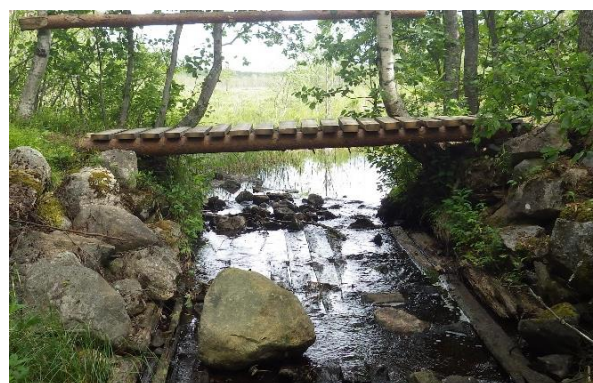
Vad gäller den kulturhistoriska inventeringen så uppkom vissa förslag på särskilda skyddsåtgärder för arbetet. Dessa bestod av att inga ingrepp bör göras i utloppet av sjön Kalven (dammvall och stockar), samt att delar av stenskoningarna längs ån skulle bevaras. Enligt rekommendation och beslut från länsstyrelsen Gävleborg så har så även gjorts.

Kalvens utlopp där inga åtgärder gjorts.

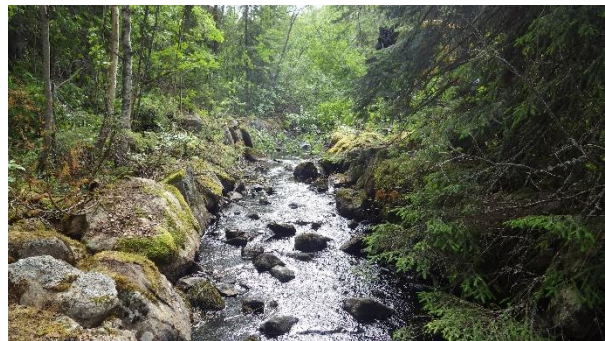
1: Berörd sträcka innan åtgärd.

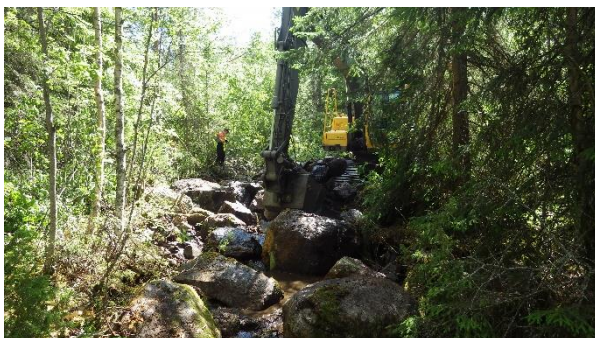
2: Framgrävning av ursprunglig åfåra.

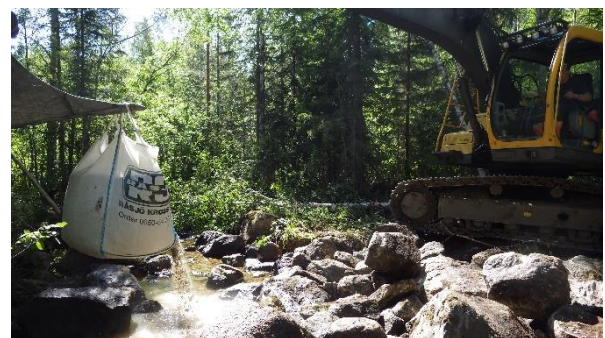
3: Tillförsel av lekgrus.

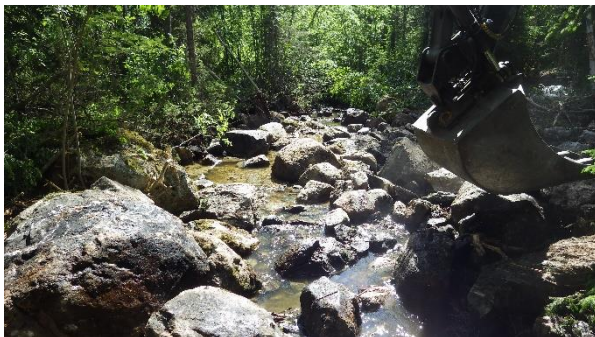
4: Finjustering av åfåra.

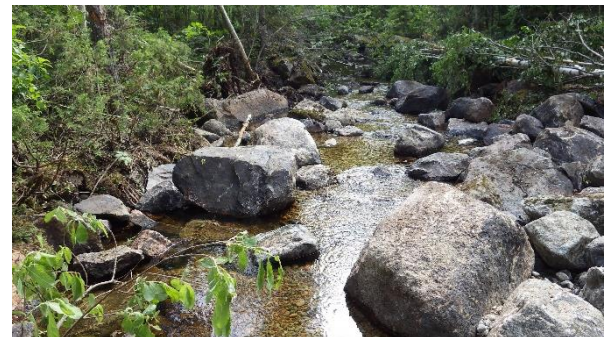
5: Färdig lekbotten i berörd sträcka.
