Edsbyn & Alfta
Ovanåkers kommun

Fiske- och vattenvårdsplan

i Voxnans avrinningsområde

Biotoprestaureringsplan gällande vattendrag i Ovanåkers kommun.
Av projektledare Anders Persson, och Linda Jonsson.

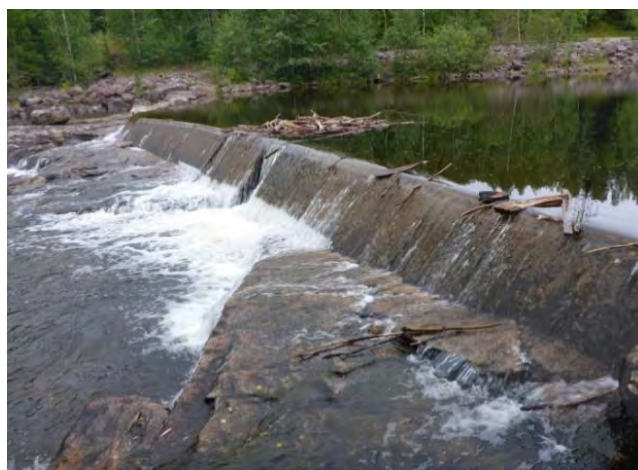
Bild på 1 av totalt 9 st. spegeldammar längs Alftaströmmarna i Voxnan. Dessa dammar utgör vandringshinder och fyller ingen annan funktion än att dämna vatten enbart för landskapsbildens skull.

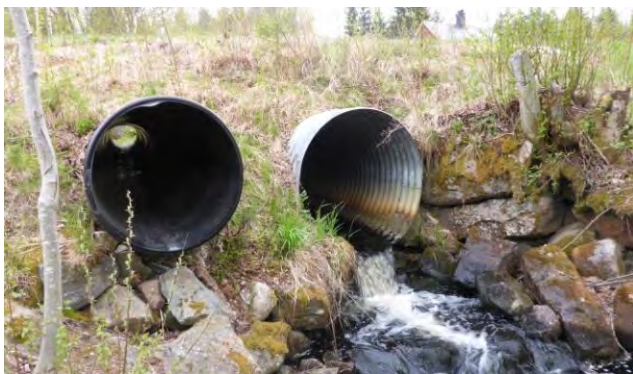
Dåligt anlagda vägtrummor i Klappbäcken.

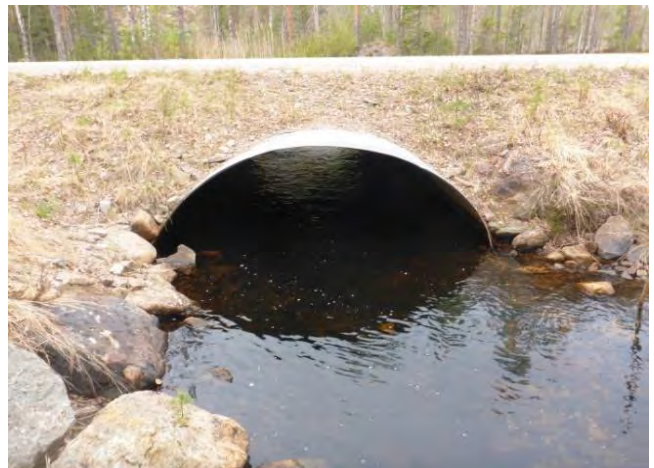
Valvbåge i Älman. Dock saknas det en torr passage för ex. uter genom trumman.

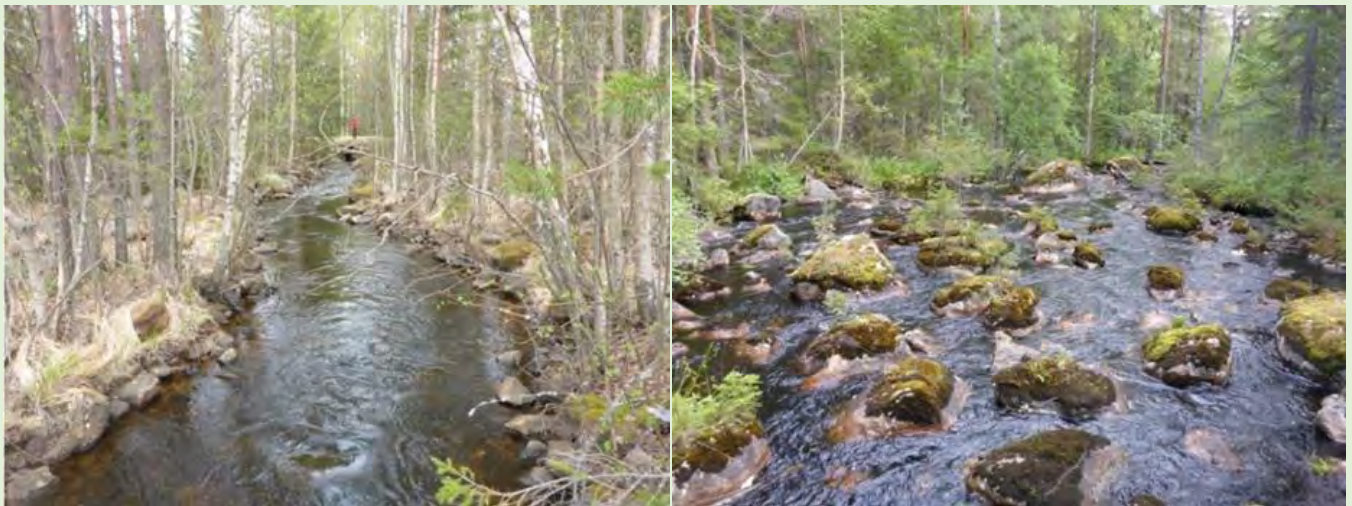
Bild på kraftigt flottledsrensat parti i Råkaån samt en helt orensad ström i Kallbergsån. Jämför gärna de båda bilderna och fundera över vilken biotop som är mest naturlig och mest gynnsam för det strömlevande fiskbeståndet, och den övriga biologiska mångfalden. Tänk också gärna till och fundera på om översvämningsproblematiken skulle vara lika stor i Ovanåkers kommuns tätorter om vattendragen biotoprestaureras till ett mer naturligt utseende.

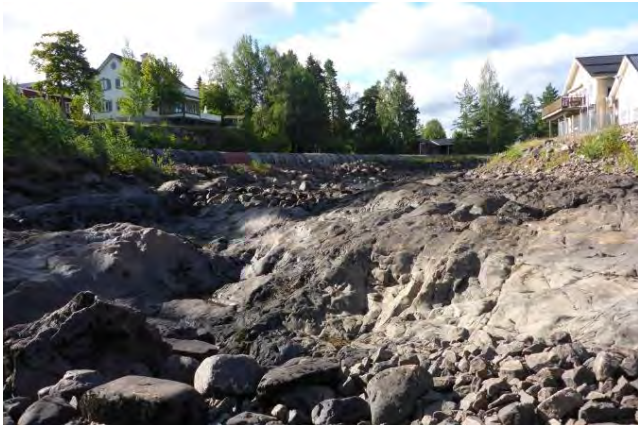
Bild på ett parti i den ca 800 m långa torrfåran nedströms Österforsens kraftverksdamm i centrala Edsbyn.

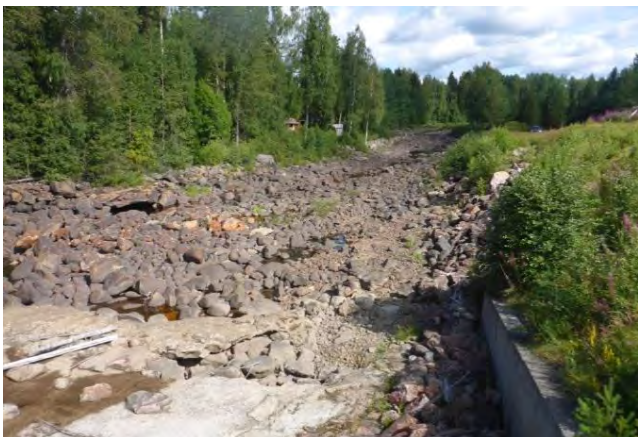
Ca 300 m lång torrfåra nedströms Bornforsens kraftverksdamm i Voxnan.

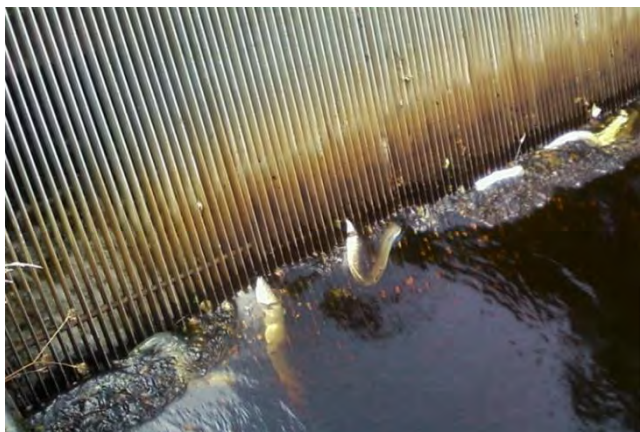
Den utrotningshotade ålen ihjälklämd i ett galler till en kraftverkstubb. Foto: Älvräddarna

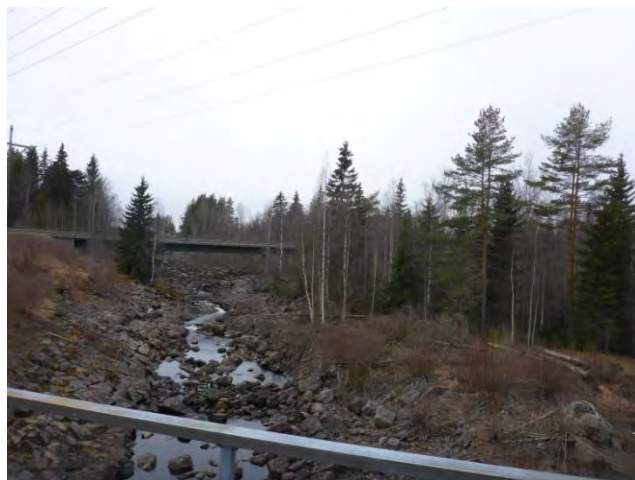
Bild på Alftaströmmarna som påverkas mycket negativt av korttidsregleringen.

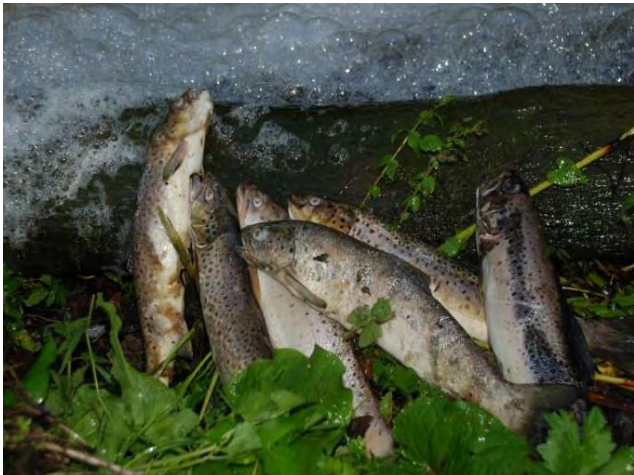
Bild på öringar som dött efter att ett kraftverk strypt vattnet. Foto: Älvräddarna.

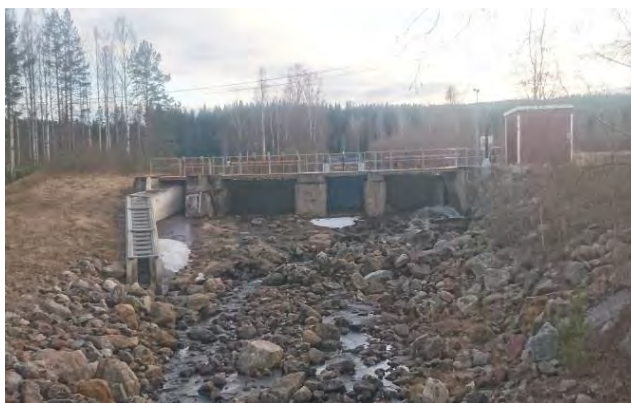
Älvkarheds kraftverk, Frösteboån, med torrlagd fisktrappa till vänster i bild.

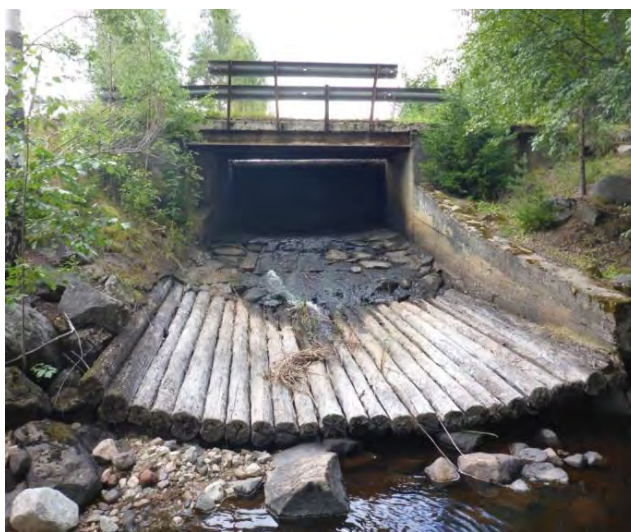
Bild på kraftverksdammen i Torrbergsbo, Hässjaån. Anläggningen saknar vattendom (Länsstyrelsen Gävleborg).

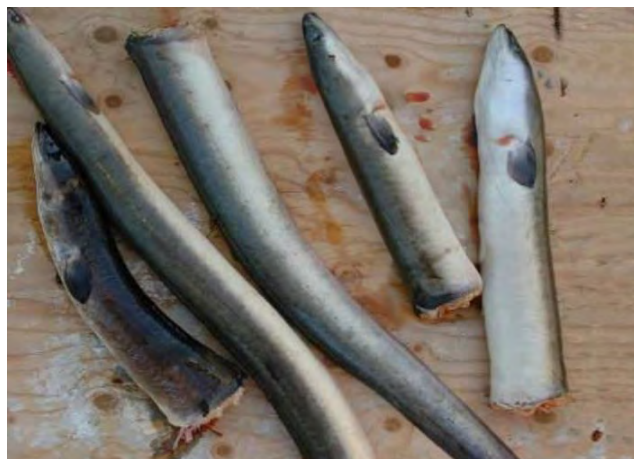
Turbindödad ål, som är en utrotningshotad art.

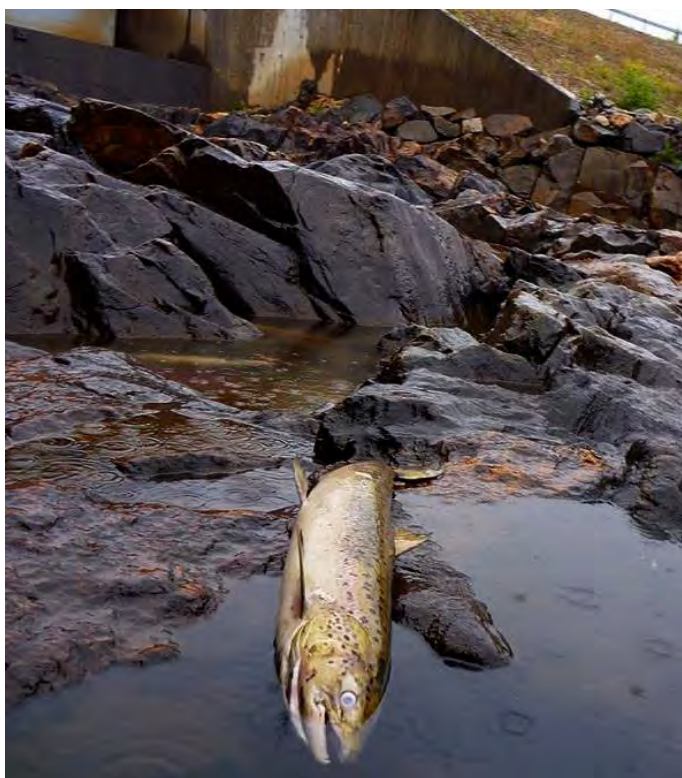
Bild på fiskar som dött efter att kraftverken strypt vattnet. Foto: Älvräddarna.

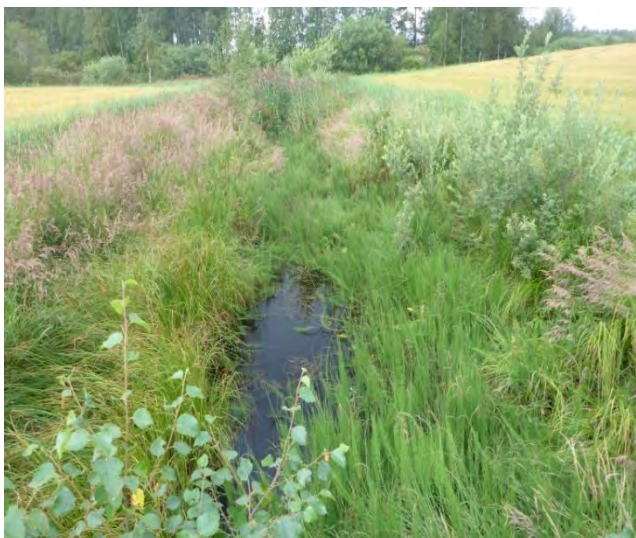
Bildmycket rakt parti av Sollsjöbäcken där det är jordbruksmark med dåliga kantzoner.

För att förebygga detta kan man släppa upp skyddande kantzoner och sluta avverka strandvegetationen. Man kan också hägna in djuren så de inte tillåts trampa sönder vattendragens strandbrinkar och så de inte släpper sin avföring i vattendraget, samt vara mer restriktivt avseende gödsling och vattenuttag och ta extra hänsyn när det gäller enskilda och allmänna avlopp. Även om det inte är lätt att återställa påverkade jordbruksvattendrag utan att böndernas produktion påverkas bör man ändå utföra åtgärderna för miljövinsten. En viktig åtgärd är, genom att öppna upp gamla eller på annat vis, återskapa ett naturligt slingrande bäckfåra genom jordbruksmarkerna och släppa upp skyddszoner.

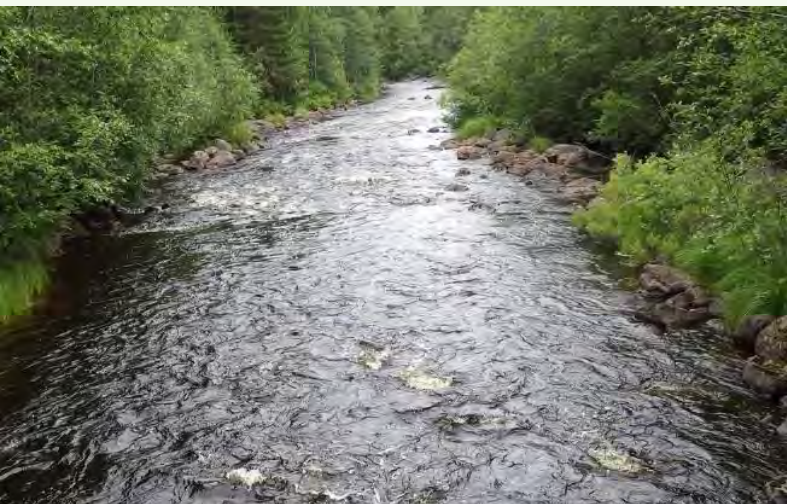
Bild på Byströmmen i Åmot innan restaurering.
Foto: Peter Hallgren, Fiskevårdstjänst AB.

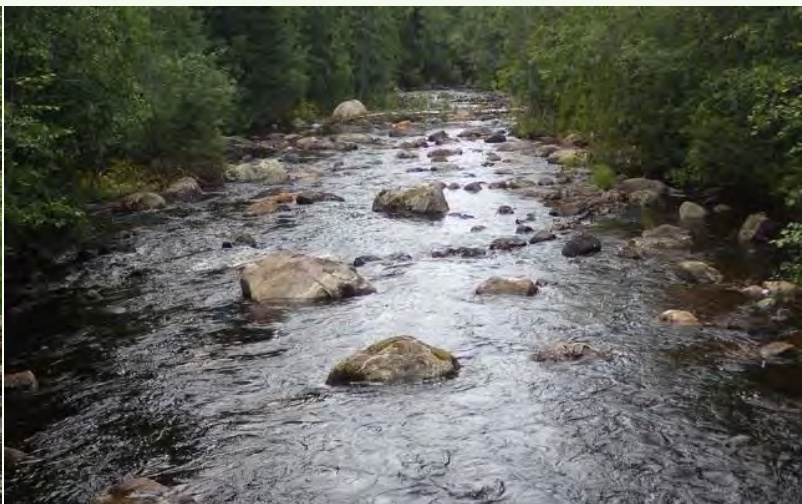
Samma avsnitt i Byströmmen efter restaurering.
Foto: Peter Hallgren, Fiskevårdstjänst AB.

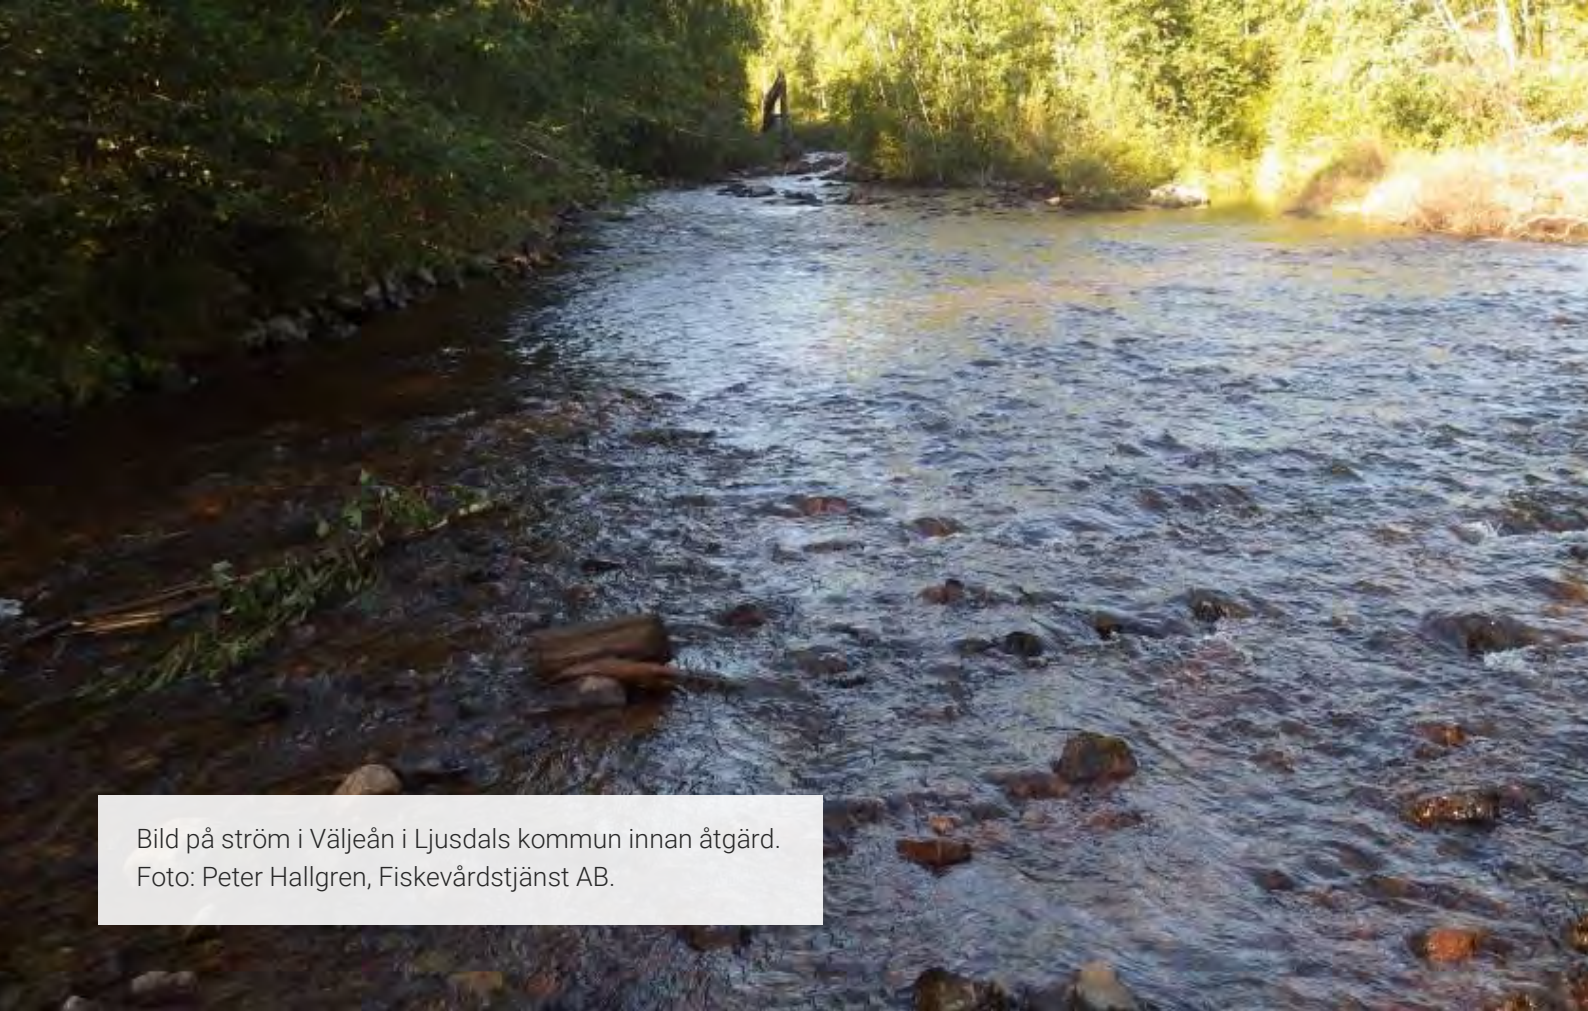
Bild på ström i Våljeån i Ljusdals kommun innan åtgärd.
Foto: Peter Hallgren, Fiskevårdstjänst AB.

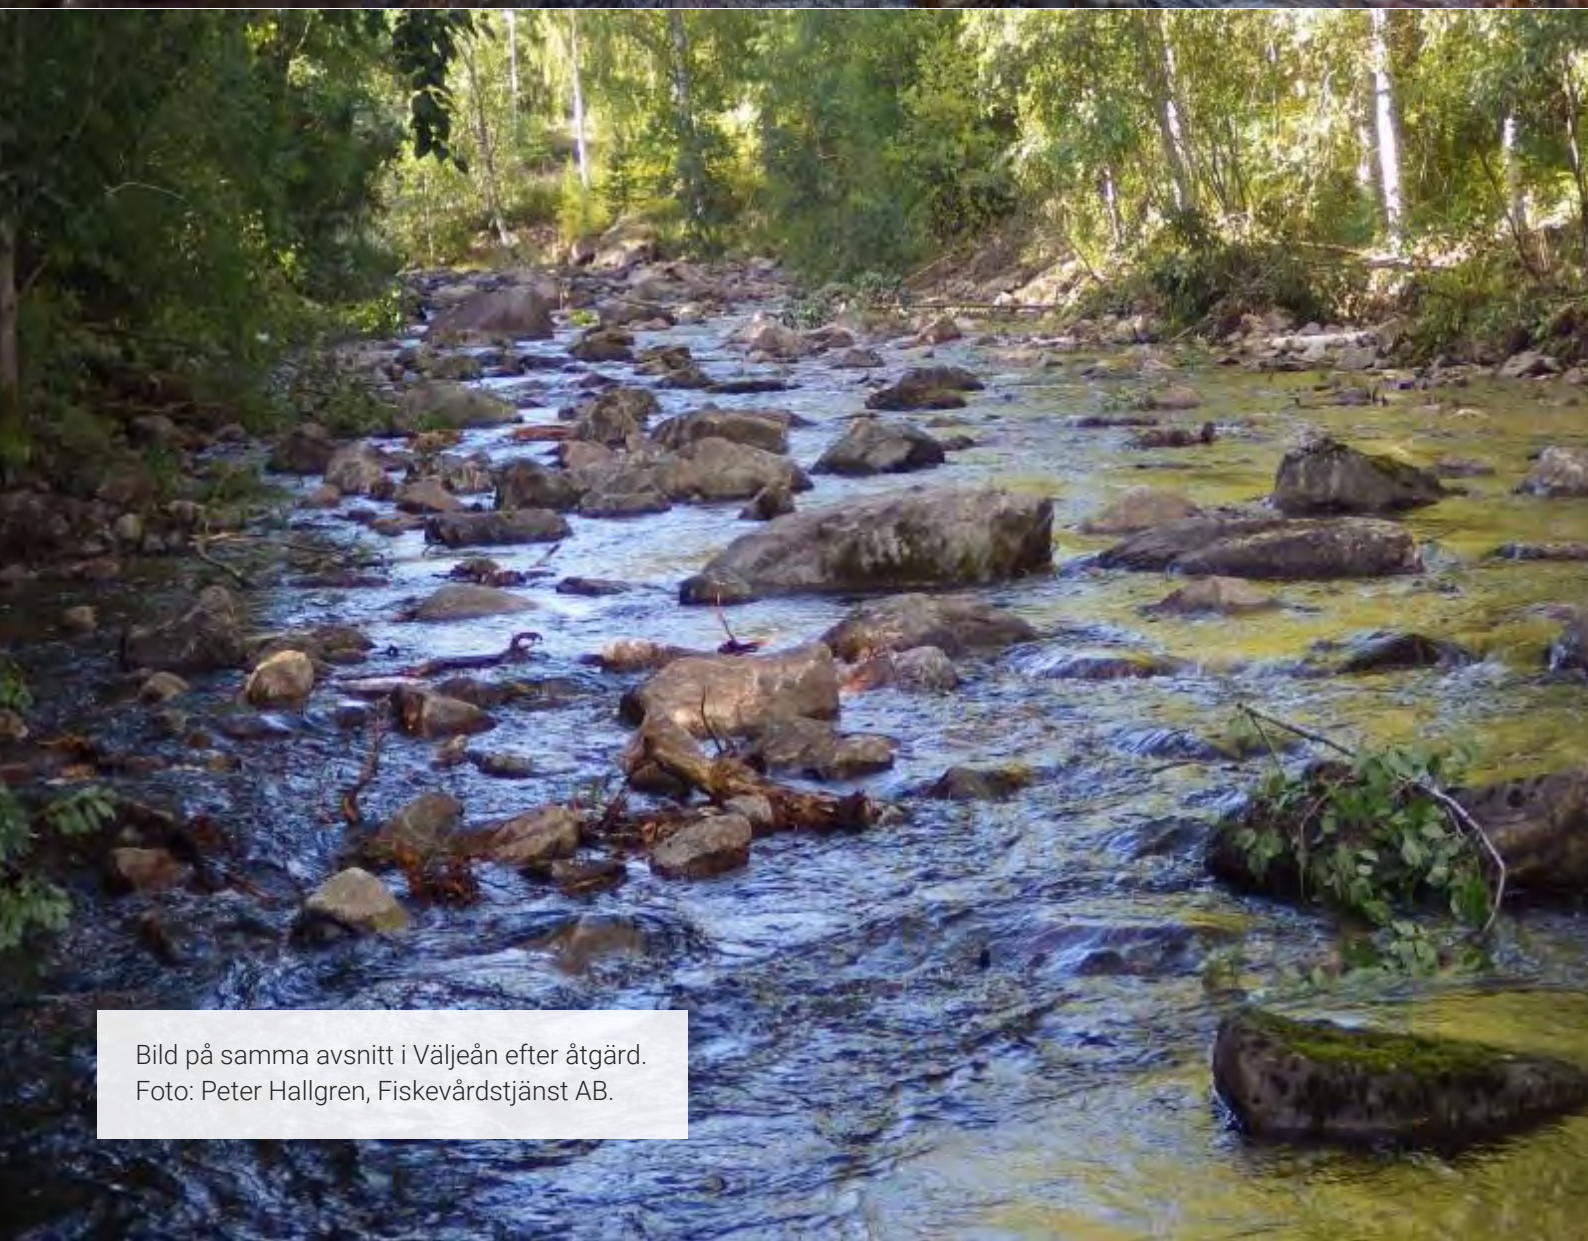
Bild på samma avsnitt i Våljeån efter åtgärd.
Foto: Peter Hallgren, Fiskevårdstjänst AB.

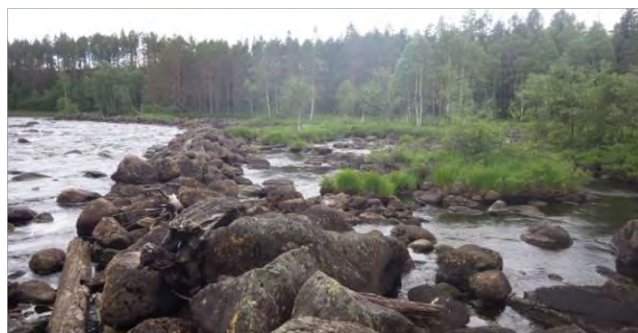
En 200 m lång flottledsvall i sista strömsträckan av Hylströmmen. Notera hur vallen stänger av en stor del av älvbredden och hindrar vattnet från att svämma ut, samt hur det påverkar strömshastigheten. På vänster sida finns ytterligare en vall som också den stänger av ett stort område.

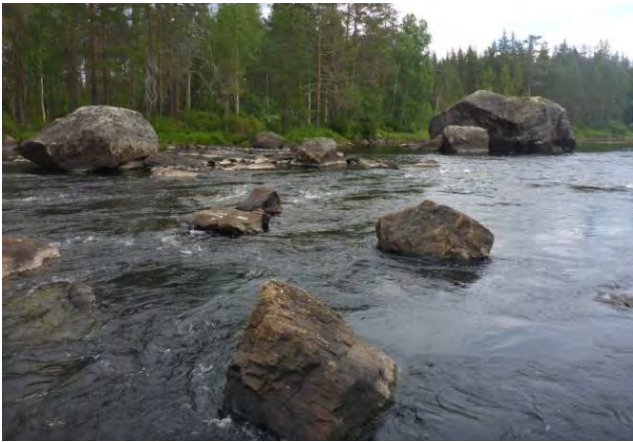
Enstaka utlagda block som lagts ut i samband med den förra restaureringen. Notera de riktigt stora stenbumlingarna i bakgrunden. Dessa har klarat sig undan sprängning i samband med flottledsrensningen och ger en sällsynt fingervisning om hur stora stenar det faktiskt har funnits i älven tidigare.

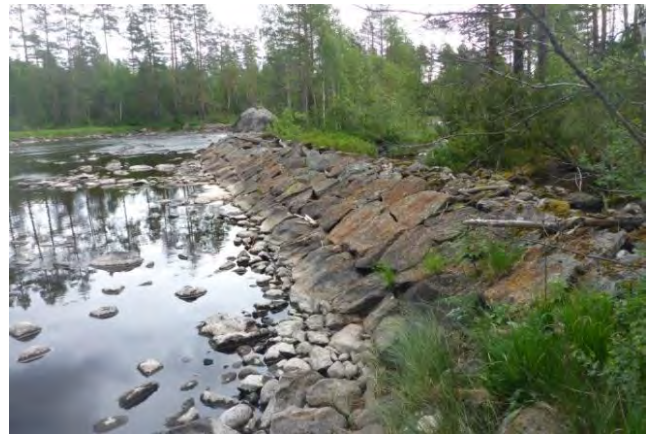
Efter 80 m, på höger sida täcker en 40 m lång flottledsvall för en sidofåra som är 60 m lång. Sidofåran delar sig efter 30 m och bildar två fåror. På vänster sida älven finns en 20 m lång flottledsvall. Det finns ett forsande parti i mitten, annars är sträckan av strömmande karaktär. Bottensubstratet består av block med inslag av sten, grus och häll. Strömmen är biotopvårdad sedan tidigare i form av enstaka grövre block. Det finns måttlig tillgång till upplagd sten längs sträckan (både naturlig och sprängsten). Beskuggningen är dålig och det finns måttlig/dålig förekomst av död ved. Det finns obefintlig/dålig tillgång till lek-områden. Det finns måttlig tillgång till uppväxtområden och ståndplatser för lite grövre fisk.

En 40 m lång flottledsvall som täcker för en sidofåra.

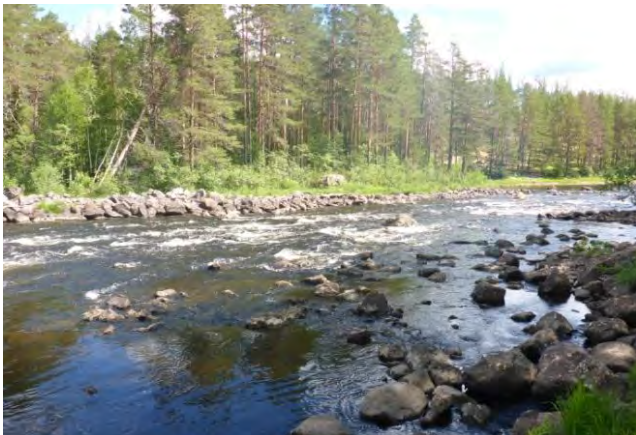
Kilströmmen är 300 m lång, 30 m bred och har ett medeldjup på ca 0,80 m. Den börjar som forsande med inslag av strömmande och i början av strömmen finns en 25 m lång flottledsvall på höger sida som täcker för en sidofåra som rundar en liten ö. Därefter bildas en svagt strömmande hölja innan det övergår till forsande ström-hastighet igen. Efter höljan finns en 65 m lång flottledsvall på vänster sida. Bottensubstratet består av block med inslag av sten och grus. Beskuggningen är dålig och det finns liten tillgång på död ved. Det finns måttlig/god tillgång på upplagd sten (både natursten och sprängsten). Strömmen har dålig tillgång till lekomyråden, har måttliga uppväxtområden och det finns måttlig tillgång till ståndplatser för lite större fisk. På vänster sida, i slutet av Kilströmmen har Loån sin mynning. Älven rinner sen genom fastmark med tallskog och inslag av löv. 600 m nedströms Kilströmmen bildas två strömnackar och där finns också Camp Blommaberg som idag är en rastplats i form av ett uppsatt vindskydd och grillplats. Efter Camp Blommaberg återgår älven till svagt strömmande hastighet och rinner så i 950 m innan Bodaströmmen bildas.

Kilströmmen. Notera stenvallen i bakgrunden.

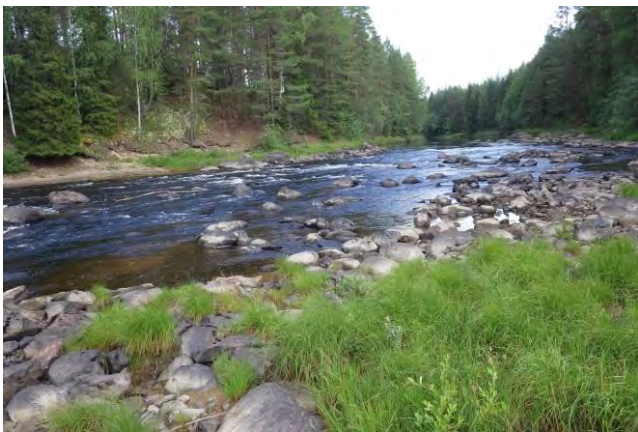
Gryckströmmen är 220 m lång, 35 m bred och har ett medeldjup på 0,5 m. Till en början är den forsande men det övergår snart i strömmande med avtagande vattenhastighet. Bottensubstratet består till en början av block med inslag av sten och grus men övergår snart till mer sten och grusbotten. Sträckan är rensad, men det har tidigare gjorts förhållandevis bra biotop-restaureringar. Beskuggningen är dålig och förekomsten av död ved är liten i det forsande partiet men är bättre i de nedre delarna av strömmen. I de övre delarna är tillgången på uppväxtområden och ståndplatser för lite större fisk måttliga, och tillgången till lekplatser är dåliga. I de nedre delarna finns det måttlig tillgång på lekområden, och strömmen hyser dåliga såväl uppväxtområden som ståndplatser för lite större fisk. På den vänstra sidan finns en 350 m lång fin opåverkad sidofåra med gott om grus och död ved.

Gryckströmmen som restaurerats relativt bra jämfört med de andra strömmarna.

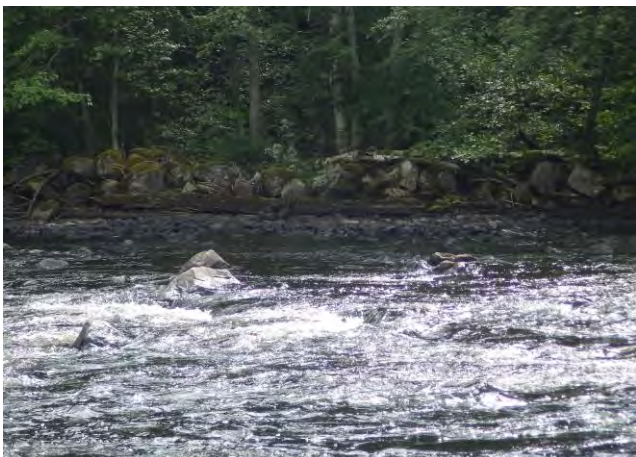
Finnstuguströmmen är 520 m lång, 55 m bred och har ett medeldjup på 0,9 m. Strömmen är kraftigt rensad men är sedan tidigare restaurerad. Restaureringarna har stundtals gjorts ganska bra, men det finns ändå mycket kvar att göra. Det finns några flottledsvallar kvar som avskärmar strandområdena, och tillgången på större block är dålig, förutom i början då det finns några grövre block bevarade. I slutet av strömmen finns en 150 m lång och fin sidofåra. I sidofåran mynnar Klappbäcken som enligt uppgifter från Voxna södra FVO fungerar som lek- och uppväxtområde för Voxnaöringen.

Utlagda block och flottledsvall i Finnstuguströmmen.

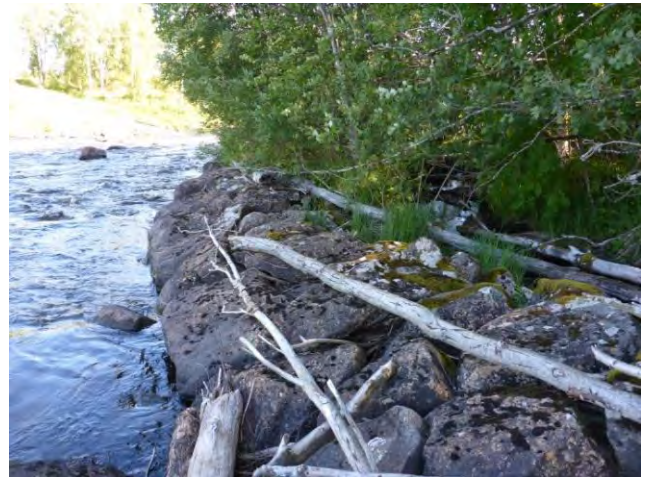
Flottledsvallen i Homnaströmmen som stänger av en mindre orensad sidofåra.

Strax innan strömmen bildas en 280 m lång, försiktigt rensad sidofåra på höger sidan. Sidofåran hyser bra uppväxtmiljöer, ståndplatser och har hyggliga lekområden. Vid inloppet till sidofåran finns det dock bråte som i dagsläget hindrar en stor del av vattnet från att rinna in. Huvudfåran är kraftigt rensad och på höger sida finns en flottledsvall som täcker för en mindre orensad sidofåra.

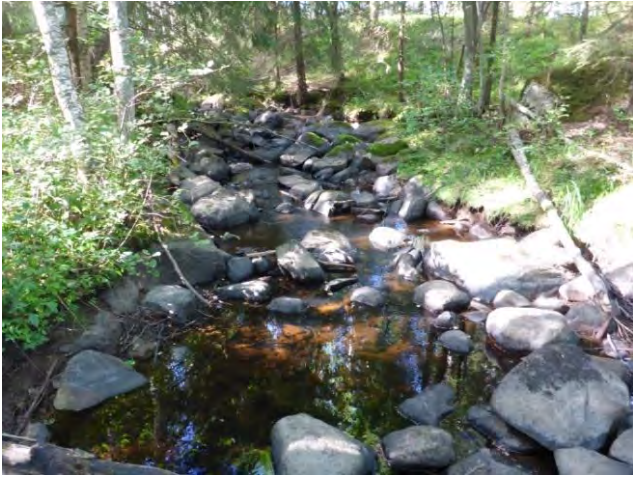
En del av den 280 m långa sidofåran. Vid inloppet sitter det idag bråte som hindrar en stor del av vattnet att nå in i sidofåran.

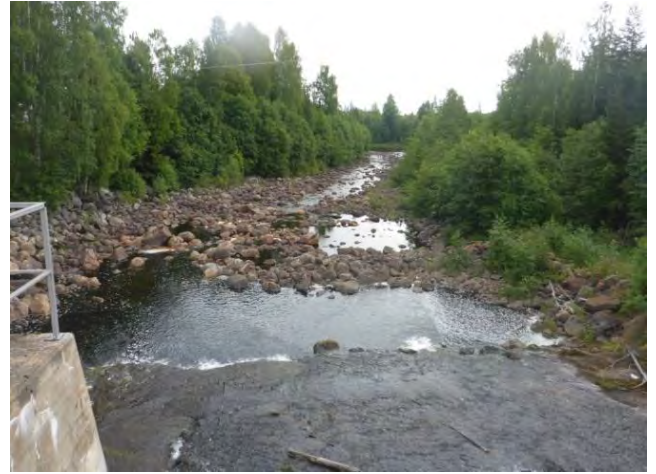
Vallhagaforsen är en 300 m lång torrfåra. Till vänster om torrfåran finns kraftverket med tillhörande kraftverkskanal. 100 m nedströms kraftverkskanalen har Älman sin mynning i Voxnan och efter det rinner älven med lugn-

Den 300 m långa torrfåran i Vallhaga. Endast spillvatten från dammen sipprar mellan stenarna.

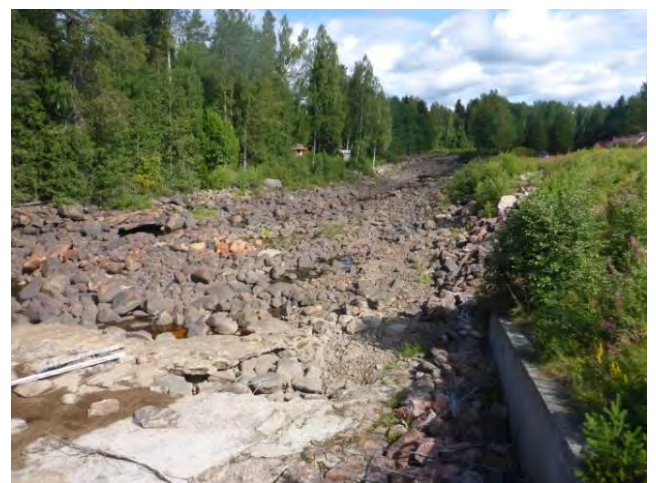
Bornforsen Vid Borndammen går älven i flera olika fåror. På höger sida och i mitten finns det två kraftverk och på vänster sida finns dammen med en 300 m lång torrfåra. De utgör definitiva vandringshinder. Den högra kraftverkskanalen mynnar ut några hundra meter nedströms huvudfåran. Den mittersta kanalen rinner parallellt med torrfåran (en grävd udde skiljer dem åt) och mynnar ut bredvid torrfåran, ca 300 m nedströms Borndammen.

300 m lång torrfåra i Bornforsen.

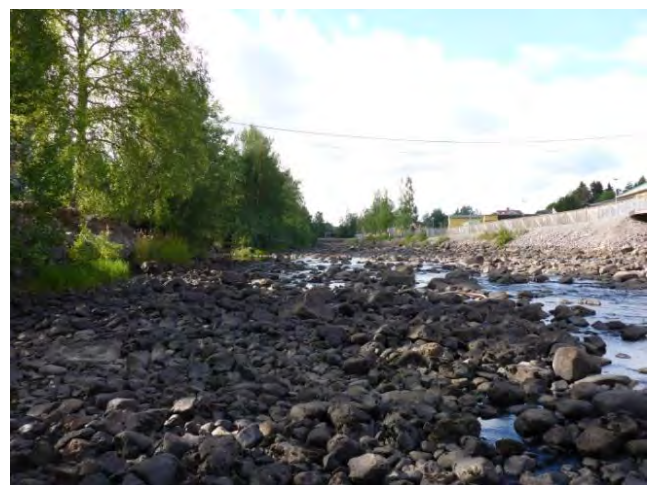
Österforsen är 800 m lång och ligger i stort sett torr i stora delar av året. 130 m nedströms kraftverksdammen ansluter Öjebäcken och pga. en flottledsvall rinner de först parallellt med varandra i 280 m innan bäcken slutligen mynnar i Österforsen. Från kraftverksdammen går en 390 m lång tub till kraftverket som delvis går bredvid och över Öjebäcken. Vattnet som går i tuben till turbinen är det som, nedströms kraftverket, sedan utgör den 480 m långa Lillån. Efter Österforsen breder älven ut sig.

Torråran i Österforsen, strax nedströms Öjebäckens mynning.

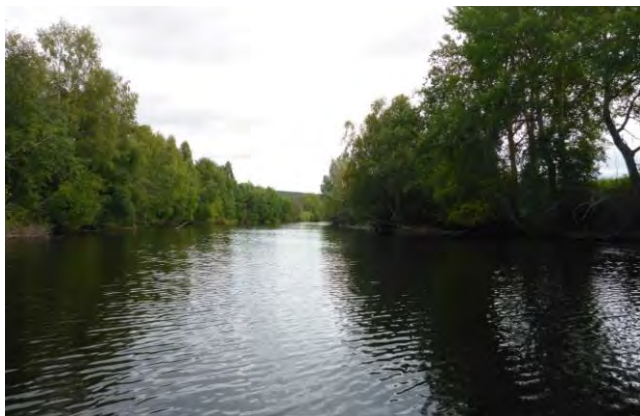
Voxnan strax nedströms reningsverket i Edsbyn.

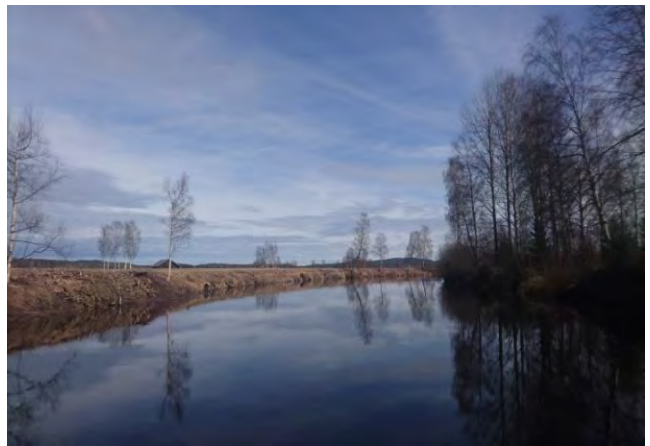
Dålig kantzon mot älven strax uppströms Ovanåker.

Avsaknad av skyddszon: Vid jordbruksmarkerna finns det stundtals långa sträckor som saknar eller har dåligt sparade skyddszoner mot vattendraget. Strax uppströms Ovanåker är kantzonen nästan helt bortkapad på vänster sida. Detta har gjorts nyligen. Det finns även vissa tomtmarker som saknar skyddszoner mot älven.

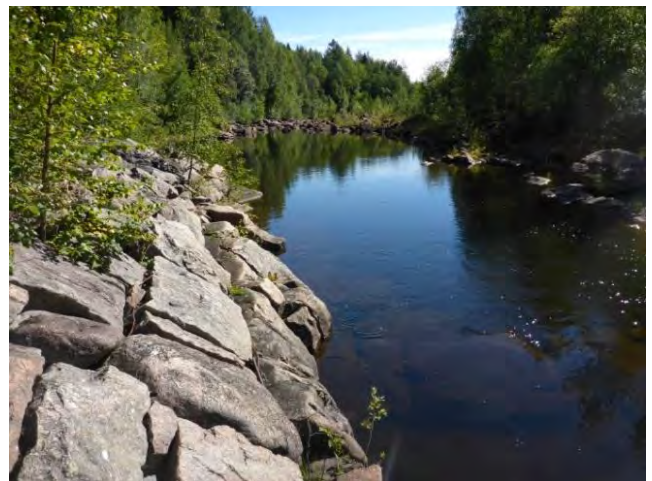
Dämt parti i Alftaströmmarna. Innan utbyggnaden var detta en lång och mäktig ström med stor biologisk mångfald. Notera stenvallen till vänster.

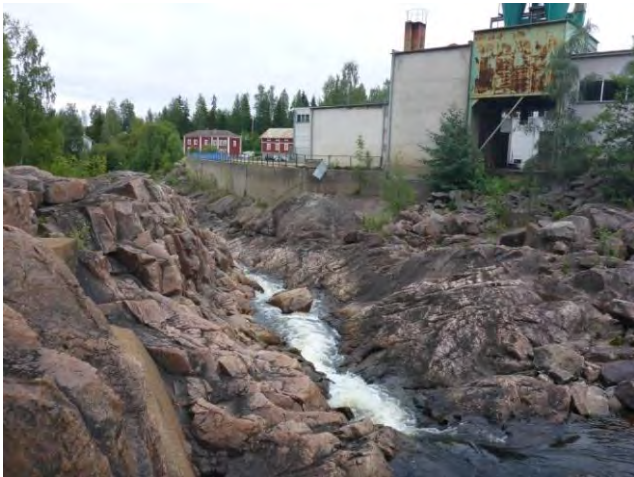
Bottensubstratet består till en början av stenhällar och block som stundtals är sprängda/kraftigt rensade, och nedströms badplatsen övergår det till sten med inslag av block och grus. Det har även förekommit gjutningar och sprängningar längs älven, främst uppströms forsparken.

Delvis sprängda hållar i Alftaströmmarna.

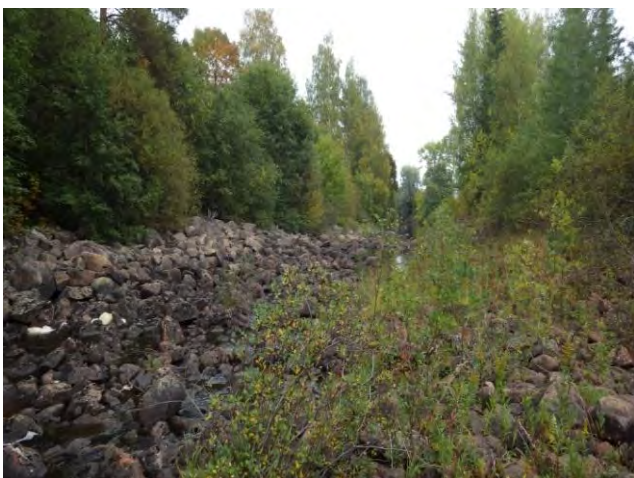
Mellan de dämnda sträckorna är Alftaströmmarna i stort sett helt torrlagda.

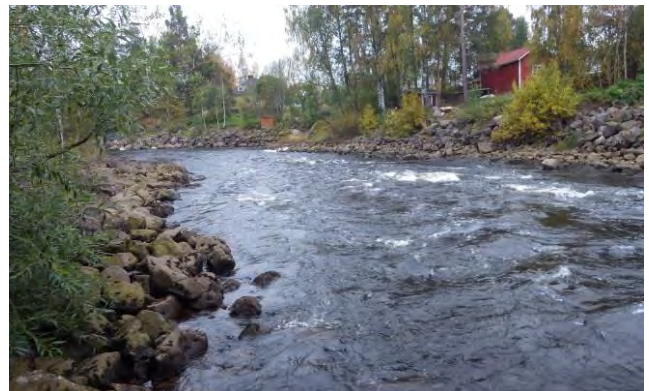
Kraftigt rensad sträcka strax nedströms bron vid Runemodammen.

Det finns stora mängder upplagd natursten och det är höga blockvallar på kanterna som efter ett tag avtar på vänster sida. Sträckan är kraftigt rensad och har en torrlagd strandzon, samt en 80 m lång torrlagd sidofåra på vänster sida där bottensubstratet består av grus och småsten. Det finns dålig tillgång till såväl lek- och uppväxtområden som ståndplatser för lite större fisk. Beskuggningen är dålig och det finns liten förekomst av död ved.

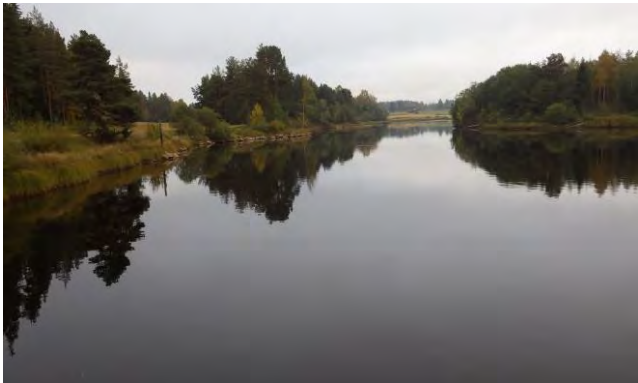
Karaktäristisk bild på de mer lugnflytande delarna nedströms Runemodammen.

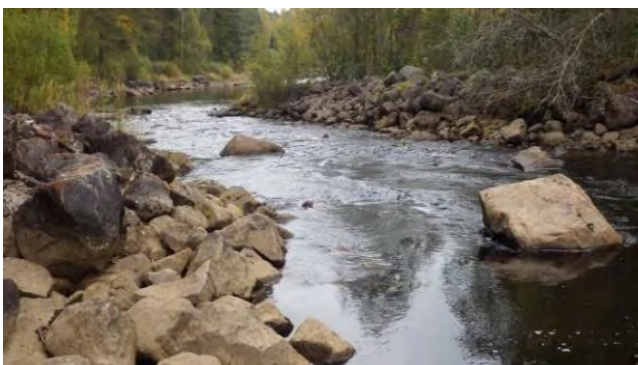
Tidigare utförda biotoprestaureringar som skulle kunna förbättras. Notera mängden uppschaktad sten både i för- och bakgrunden.

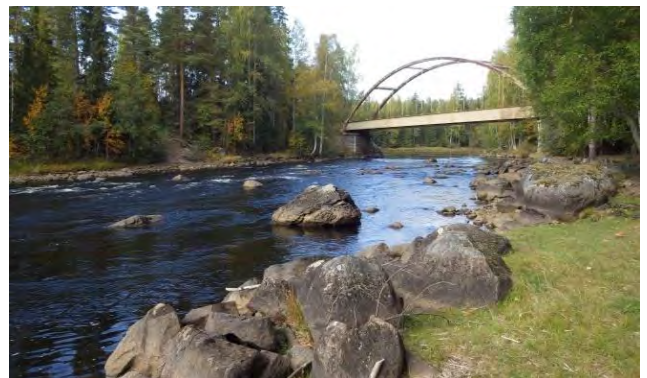
Flugfiskesträckan börjar vid järnvägsbron längst bort i bild.

Vid järnvägsbron bildas en 300 m lång strömmande sträcka som har inslag av fors och svagt strömmande hastighet. Bottensubstratet består mestadels av block med inslag av sten och grus. Sträckan är en flugfiskesträcka som Alfta FVOF förvaltar. Det har tidigare gjorts sparsamma biotoprestaureringar längs sträckan, och det finns otroligt mycket kvar att göra. Tillgången på

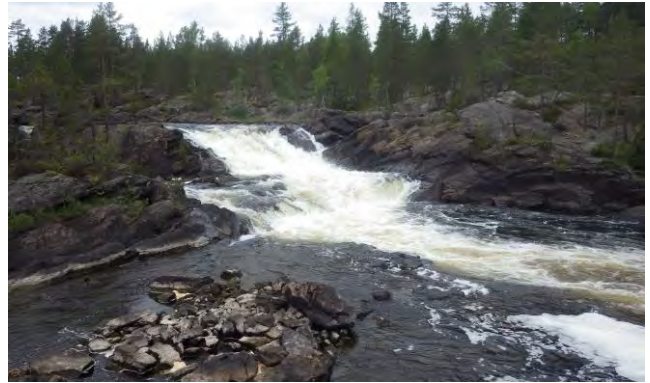
Vh 1. Det högsta fallet i Hylströmmen. Detta sägs vara det naturliga hindret för lax, det ska dock finnas studier som visar annat.

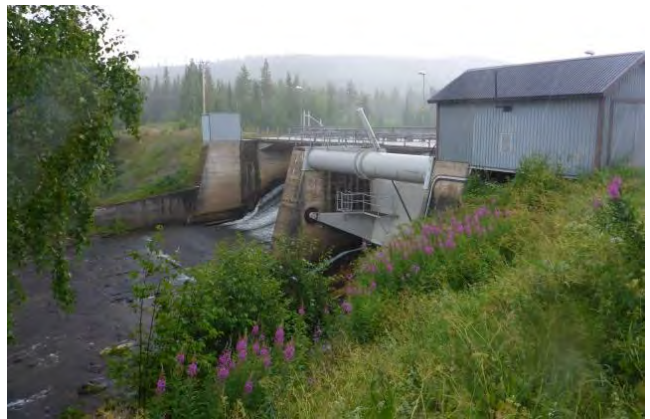
Vandringshinder 2 är Vallhaga kraftstation med tillhörande kraftverk och kraftverksdamm. Det ligger 5 km sydväst om Edsbyn. Fallhöjden är ca 4 m och det utgör ett definitivt vandringshinder. Stora delar av året är det en 300 m lång torråra bakom dammen. Den naturliga Medelvattenföringen (MQ) är 28 m³/s (SMHI). Anläggningen bör miljöanpassas med bästa möjliga teknik.

Vh 2. Kraftverksdamm i Vallhaga

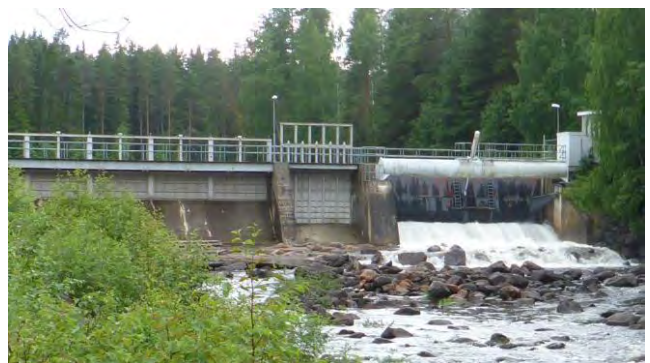
Vandringshinder 3 är Bornforsens kraftstation med tillhörande dammar. Anläggningen ligger 4 km sydväst om Edsbyn. Det finns tre fåror där den i mitten och den på höger sida leder till kraftverken och i den vänstra finns kraftverksdammen. Nedströms dammen finns en 300 m lång sträcka som ligger torr stora delar av året. Fallhöjden är ca 4 m och det utgör definitivt vandringshinder. Den naturliga medelvattenföringen (MQ) är 28,7 m³/s (SMHI). Anläggningen bör miljöanpassas med bästa möjliga teknik.

Vh 3. Kraftverksdamm i Bornforsen. Det finns ytterligare två fåror med hinder till vänster om dammen på bilden.

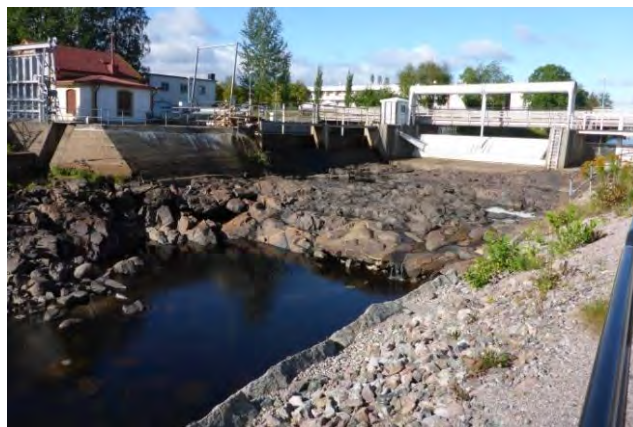
Vandringshinder 4 är Österforsens kraftverk som ligger i centrala Edsbyn. Dammen har en fallhöjd på ca 3 m och det utgör definitivt vandringshinder. Det finns en 800 m lång sträcka nedströms dammen som ofta är torrlagd. Tappning sker genom Öjebäcken: 0,3 m³/s, vid vattenföringar > 21 m³/s öppnas dammlucka mot Öjebäcken. Den naturliga medelvattenföringen (MQ) är 28,9 m³/s (SMHI). Kraftverksanläggningen bör miljöanpassas med bästa möjliga teknik.

Vh 4. Kraftverksdammen i Österforsen, centrala Edsbyn.

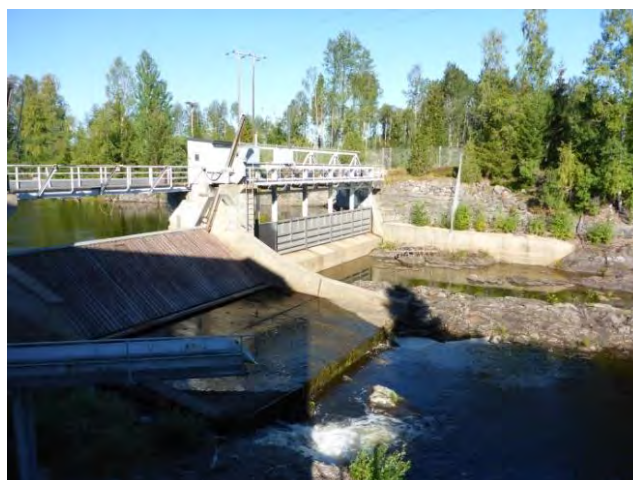
Vandringshinder 5 är Alftas kraftstation som finns i Malvik 2 km väster om Alfta. Dammens fallhöjd är 3 m och det utgör ett definitivt vandringshinder. Genom utbyggnaden bildades en 4 200 m lång torråra, där det av landsskapsskäl inrättades spegeldammar. Det har idag tillstånd för korttidsreglering och mellan den 1 maj och den 31 oktober är minimitappningen 0,4 m³/s. Under resten av året är tappningen 0,05 m³/s. Den naturliga medelvattenföringen (MQ) är 33,8 m³/s (SMHI). Kraftverksanläggningen bör miljöanpassas med bästa möjliga teknik.

Vh 5. Kraftverksdammen i Malvik, strax väster om Alfta.

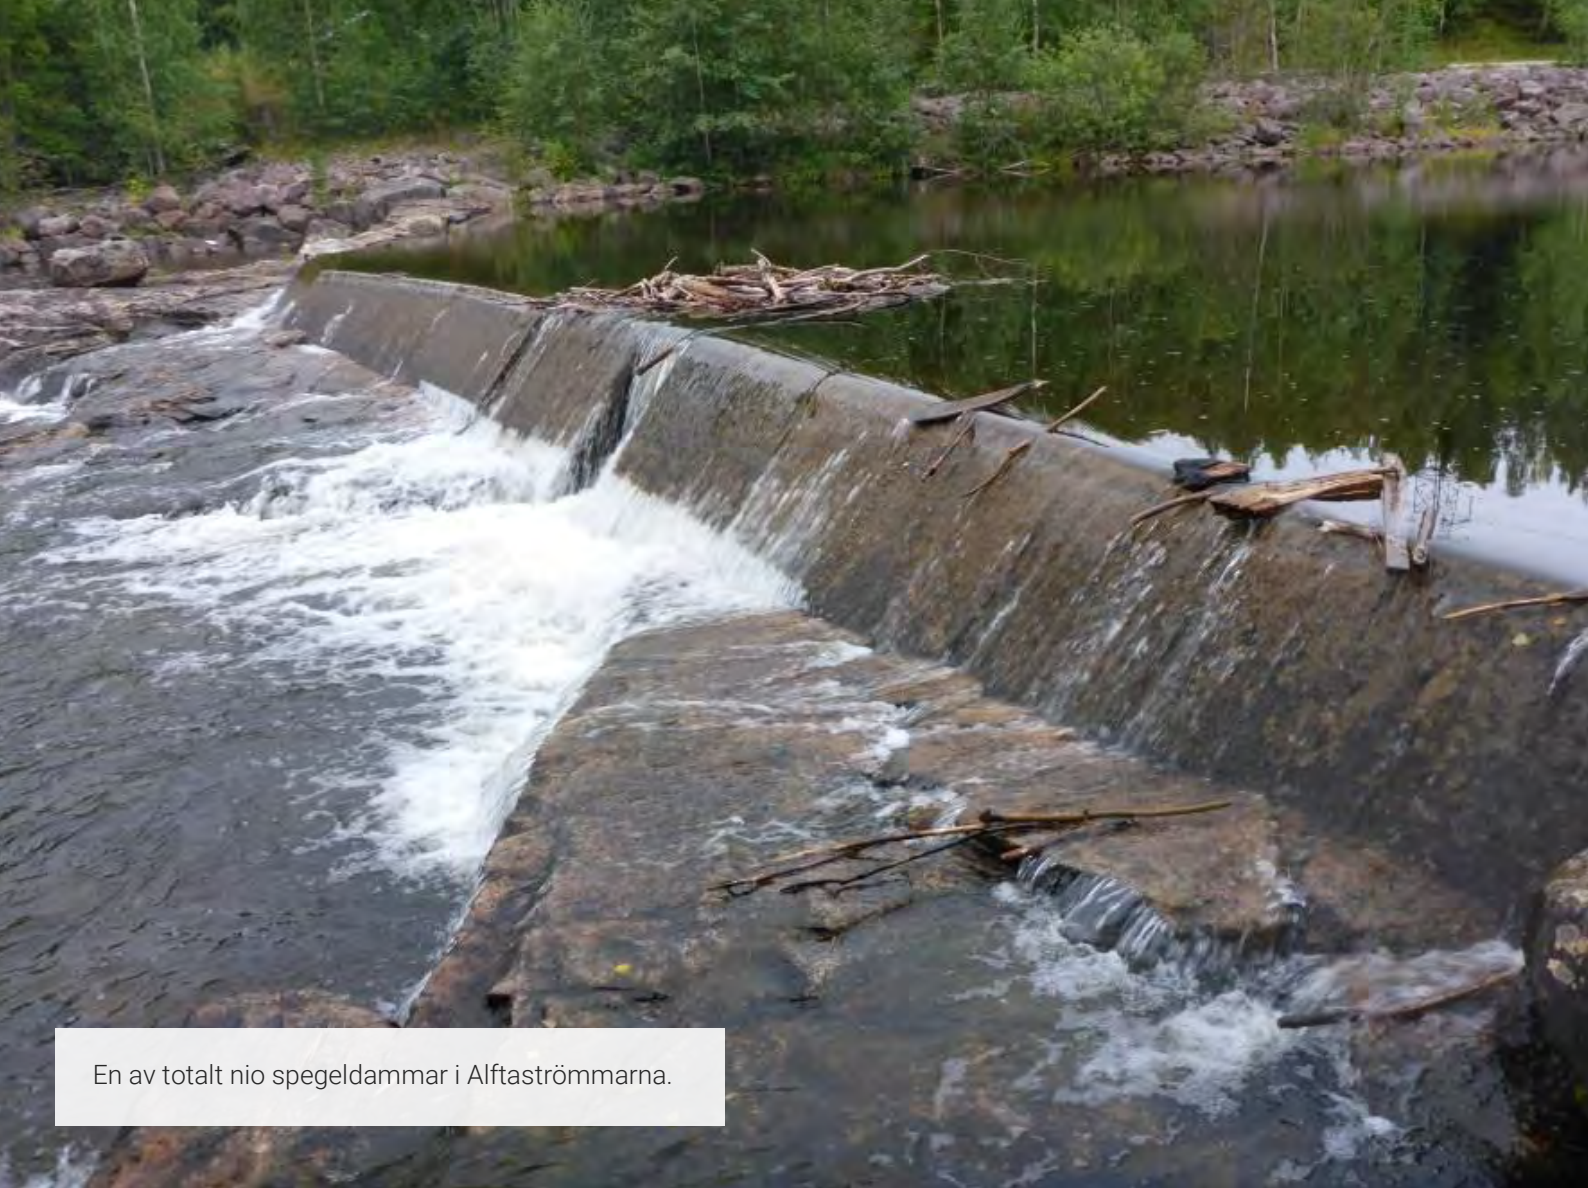
En av totalt nio spegeldammar i Alftaströmmarna.

Vandringshinder 7, 8, 10, 11, 16, 17, 18, 19, 20 är nio spegeldammar som finns i Alftaströmmarna mellan Malviks kraftstation och utloppet i Norrsjön. Fallhöjden varierar mellan 0,35 och 1,3 m och alla utom ett utgör definitiva vandringshinder. Spegeldammarna bör rivas ut till förmån för bl.a. fiskvandringen och reproduktionens skull.

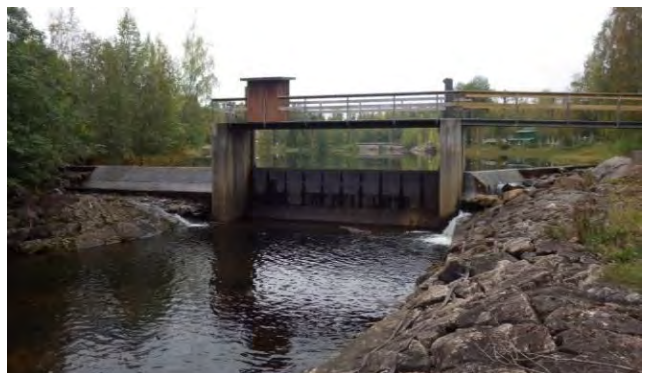
Vh 13. Regleringsdamm strax nedströms Forsparken i Alfta.

Vandringshinder 13 är en regleringsdamm strax nedströms Forsparken i Alfta. Fallhöjden är 2,8 m och det utgör ett definitivt vandringshinder. Dämnet utnyttjas för bad. Dammen bör rivas ut, och för att behålla vattennivån i badet bör en naturlig sjötröskel anläggas.

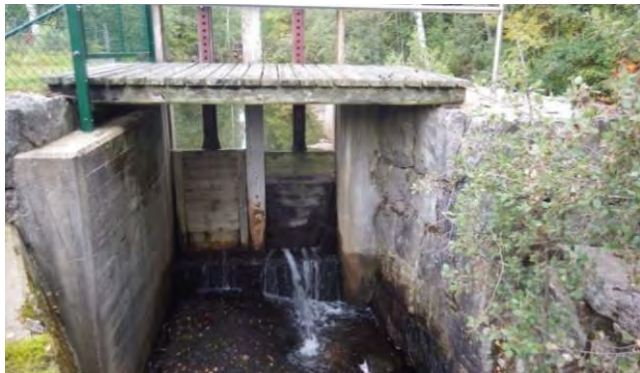
Vh 14. Regleringslucka in till Alfta Kvarn.

Vandringshinder 14 är en regleringsdamm in till Alfta kvarn som finns i höjd med ovanstående damm. Fallhöjden är 1,3 m och utgör definitivt vandringshinder. Dammen bör rivas ut och i samband med det bör strömsträckan biotop-restaureras.

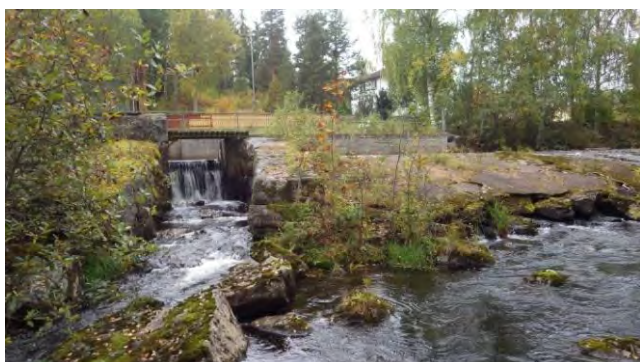
Vh 15. Överflödesdamm som finns i höjd med Alfta kvarn.

Vandringshinder 15 är en överflödesdamm som finns i höjd med Alfta kvarn. Fallhöjden är 1,5 m och utgör ett definitivt vandringshinder. Dammen bör rivas ut och strömsträckan återställas till så naturligt skick som möjligt.
