Edsbyn & Alfta
Ovanåkers kommun

Fiske- och vattenvårdsplan

i Voxnans avrinningsområde

Biotoprestaureringsplan gällande vattendrag i Ovanåkers kommun.
Av projektledare Anders Persson, och Linda Jonsson.

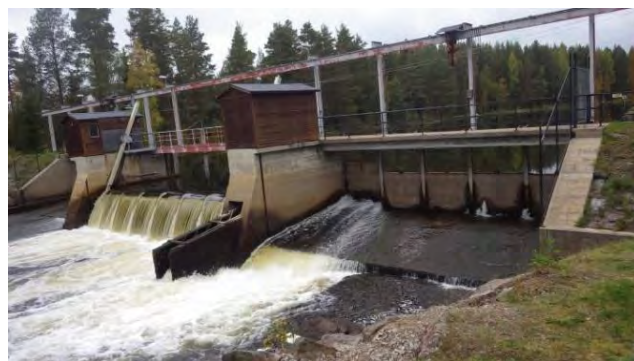
Vandringshinder 21 är en regleringsdamm som finns i Runemo, 5,5 km öster om Alfta. Fallhöjden är 2 m. Det finns en dåligt anlagd fisktrappa mitt i dammen som inte förväntas fungera bra och dammen utgör ett partiellt vandringshinder. Dämmet är ett återregleringsmagasin som ska utjämna flödesvariationerna från Malvik kraftverks korttidsreglering.

Vh 21. Regleringsdammen i Runemo.

Den naturliga medelvattenföringen (MQ) är 37,2 m³/s (SMHI). Dammen bör rivas ut och istället ersättas med en naturlig sjötröskel som håller sjönivån i Norrsjön. Förslagsvis anläggs sjötröskeln uppströms Runemodammen där den en gång fanns naturligt. I samband med åtgärderna bör också älvsträckan nedströms restaureras.

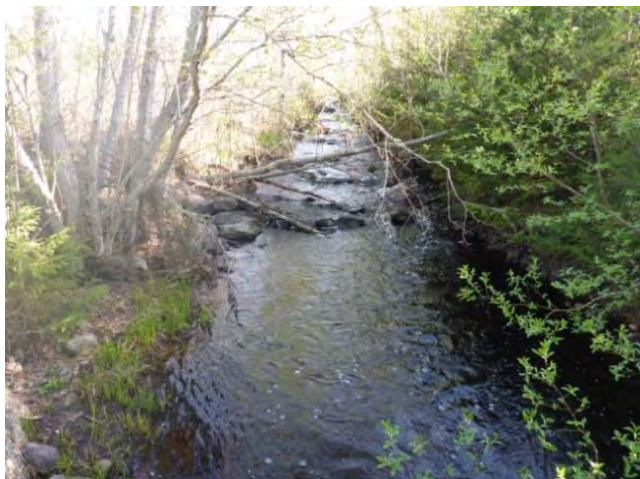
Den första strömsträcka där fåran troligen blivit grävd och sedan biotopåtgärdad.

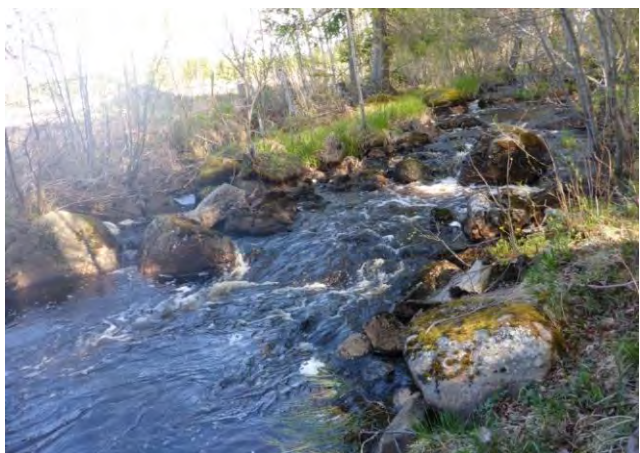
Fors innan hölja med smal kantzon till vänster i bild (höger i nedströms riktning).

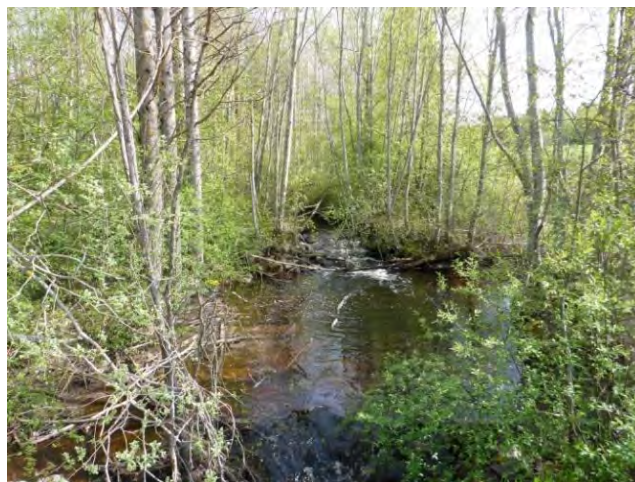
Forsnacken som varit en damm tidigare och hölja precis uppströms vägtrumma (vh 1).

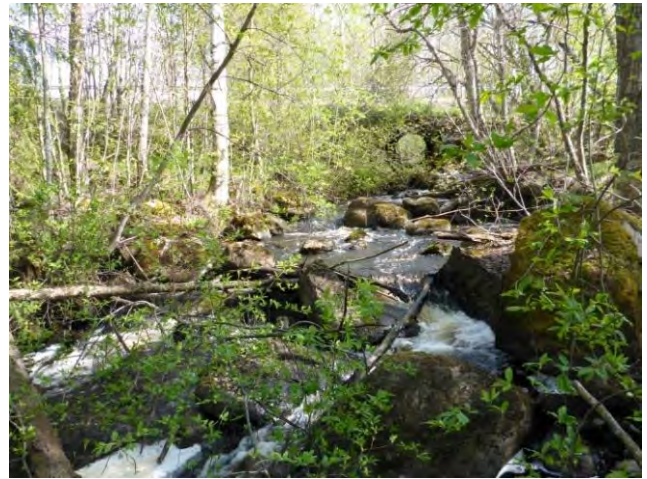
Försiktigt rensad fors nedströms vägtrumma (vh 1).

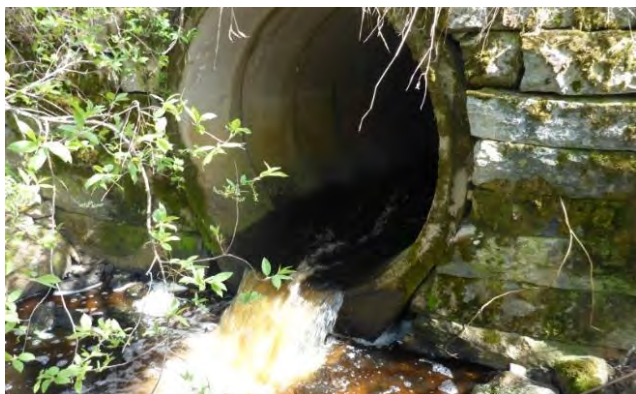
Vandringshinder 1 är en vägtrumma belägen under väg 686 mellan Runemo och Gäddvik. I trumman är vattenhastigheten hög och ut ur trumman finns ett fall på 0,4 m vilket gör den till ett definitivt hinder för alla arter. Försök till tröskling har gjorts men tyvärr med dåligt resultat. Trummans betongringar håller på att glida isär och den bör bytas ut till en valvbåge.

Vh 1. Vägtrumma.

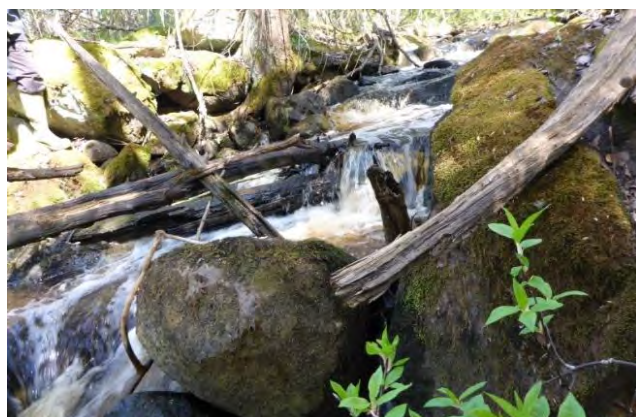
Vandringshinder 2 är ett fall som bedöms utgöra partiellt vandringshinder för öring och definitivt för mört m.fl. Det har en total fallhöjd på ca 1 m men är uppdelat i flera avsatser och faller över block och död ved. Detta vandringshinder finns efter en ström/fors-sträcka ca 150 m nedströms vägtrumman (vh 1) och några få mindre fall finns längs sträckan. Sträckan är försiktigt rensad och framkomligheten kan därför förbättras något i samband med en biotopåterställning. Vid en återställning bör dock beaktas att omgivningen är naturligt brant och mindre fall bör även fortsättningsvis förekomma.

Vh 2. Fall över block i fors.

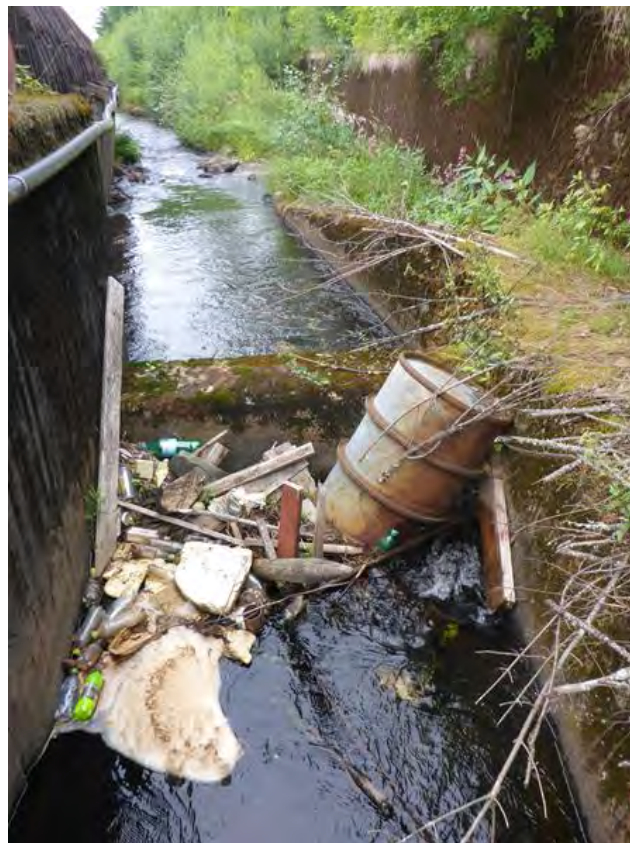
På mer än ett ställe i bäcken har det samlats bråte. Fotot är taget vid tuben nedströms vägtrumorna.

Nedskräpning: Öjebäcken rinner genom en välbesökt park och även nära bostadshus vilket såklart ökar risken för nedskräpning. Det ligger relativt mycket skräp både i och i anknytning till hela vattendraget. Mellan husen (på den östra sidan) och vattendraget nedströms vägtrumorna ligger det även högar av bråte.

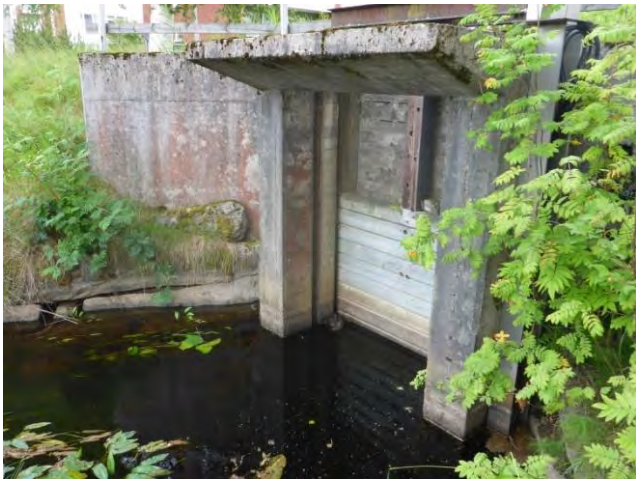
Vandringshinder 1 är en lucka som reglerar vattenintaget från Voxnan till Öjebäcken. Efter luckan går vattnet genom en 140 m lång kulvert som går under jord vid hyreshuset Skidan. I dagsläget är det svårt att avgöra om fiskvandring kan ske mellan Öjebäcken och Voxnan p.g.a. dessa hinder. Därför föreslås en utredning om möjligheten att öppna upp kulverten, och på så vis i framtiden kunna använda Öjebäcken som ett omlöp runt kraftverksdammen i Österforsen. Även om bäcken inte är optimal som omlöp är det viktigt att fria vandringsvägar skapas.

Vh 1. Regleringsluckan mellan Voxnan och Öjebäcken.

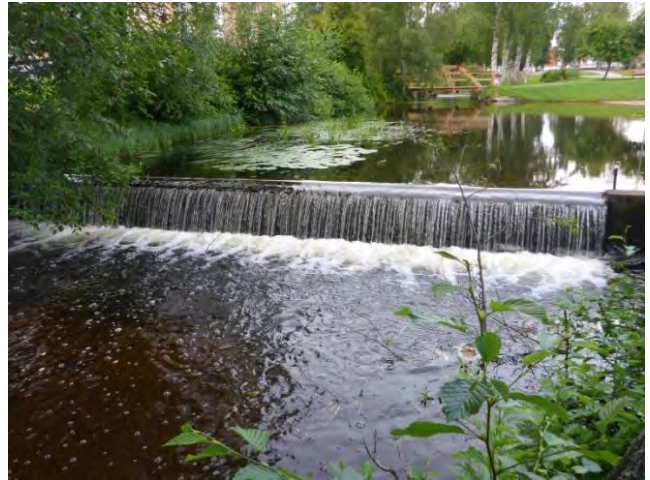
Vandringshinder 3: Är en spegeldamm som finns 190 m nedströms kulverten vid Västra Centralgatan. Fallhöjden är 0,75 m och det utgör ett definitivt vandringshinder. Spegeldammen bör rivas ut och istället ersättas med en nivåhållande tröskel för att behålla samma vattennivå vid badet. På så vis kan fisken vandra i bäcken samtidigt som badet blir kvar.

Vh 3. Spegeldamm som utgör definitivt hinder för alla arter. Sträckan uppströms används som badplats.

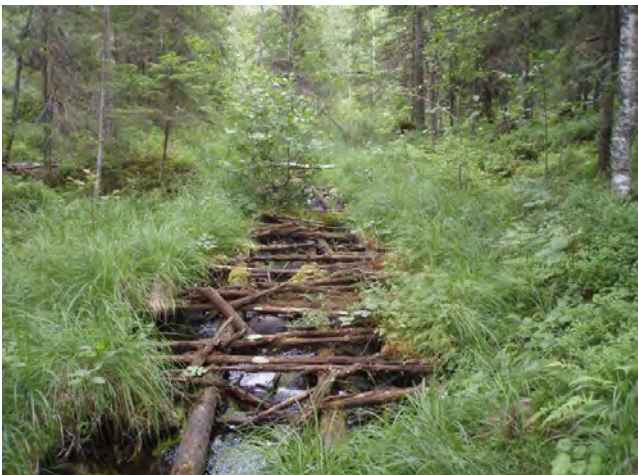
Bild på den raserade bron. Foto: Länsstyrelsen Gävleborg.

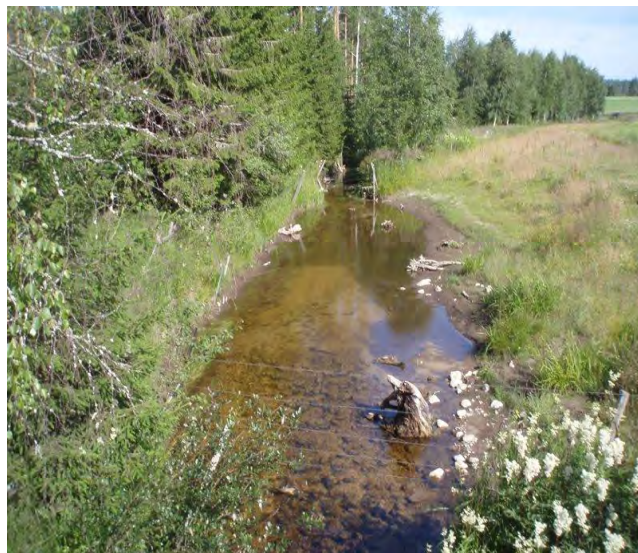
Bild på den nedre delen av bäcken där betesdjur kan gå ner till vattnet. Foto: Länsstyrelsen Gävleborg.

Undvika djur i kanterna av vattnet: Att djur trampar sönder kanterna av ett vattendrag kan påverka vattendraget negativt. Det är därför önskvärt att djur hägnas in så att de inte kan komma åt vattendraget.

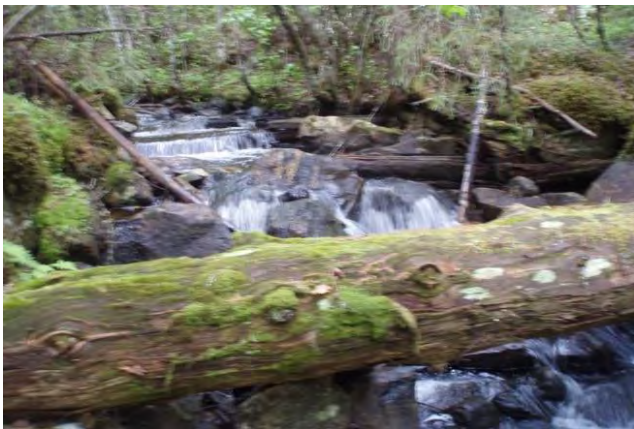
Vandringshinder 3 är en delvis utriven damm som ligger 400 m uppströms den andra korsande vägen nedströms Långabäckstjärnen. Fallhöjden är 0,8m fördelat på några fall och utgör ett partiellt vandringshinder. De rester som finns kvar och skapar vandringshindret bör rivas ut.

Bild på vandringshinder 3. Foto: Länsstyrelsen Gävleborg.

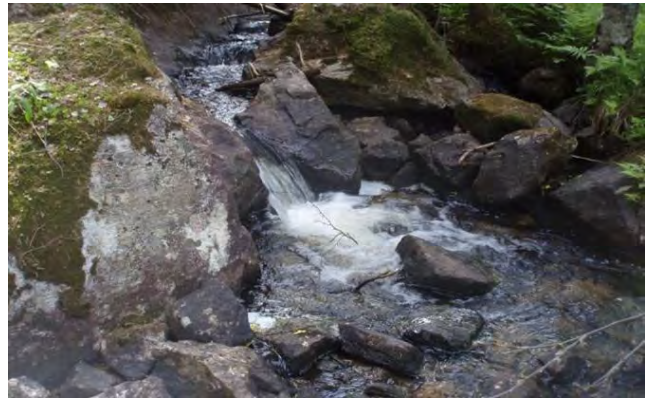
Vandringshinder 4 är ett fall över block som finns i anslutning till vandringshinder 3. Fallhöjden är 0,7 m och utgör ett definitivt vandringshinder. Hindret är naturligt och därför lämnas inga åtgärdsförslag.

Bild på vandringshinder 4. Foto: Länsstyrelsen Gävleborg.

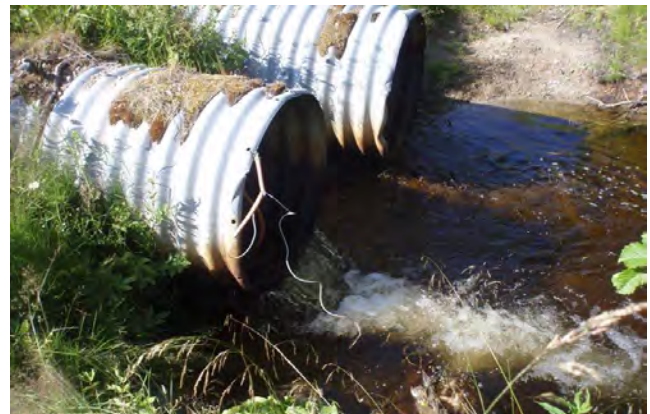
Vandringshinder 7 är en vägtrumma som finns i den grävda fåran 550 m uppströms Västra Homnatjärnen. Fallhöjden är 0,2 m och utgör ett partiellt vandringshinder. Trumman bör ersättas med en valvbåge.

Bild på vandringshinder 7. Foto: Länsstyrelsen Gävleborg.

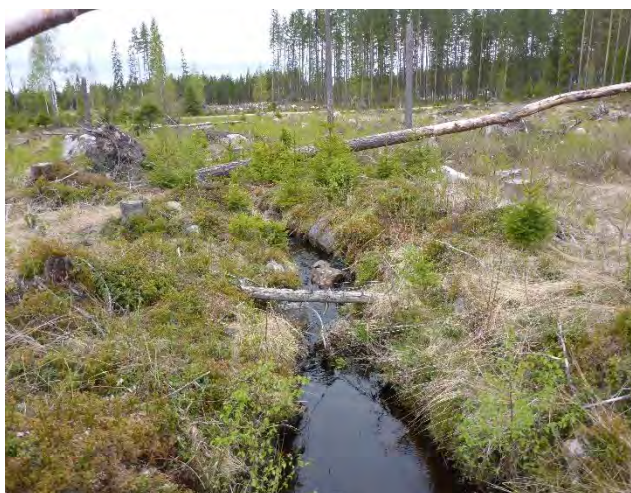
Bild på bäcken vid kalhygget där man inte lämnat några kantzoner.

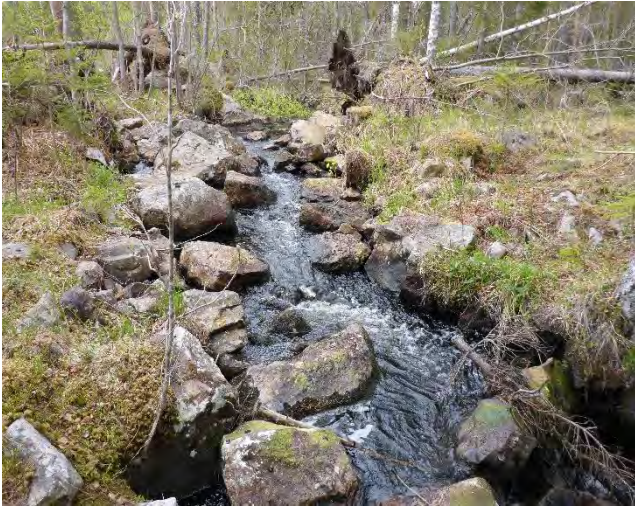
Bild på rensad fors nedströms dammen.

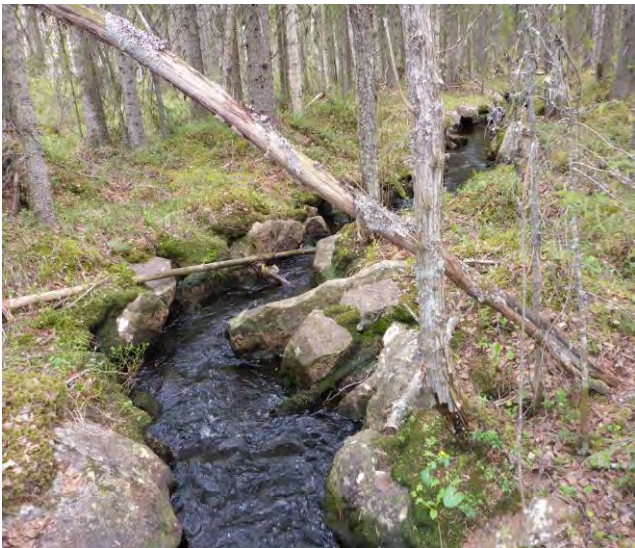
Bild på rensad strömsträcka uppströms dammen.

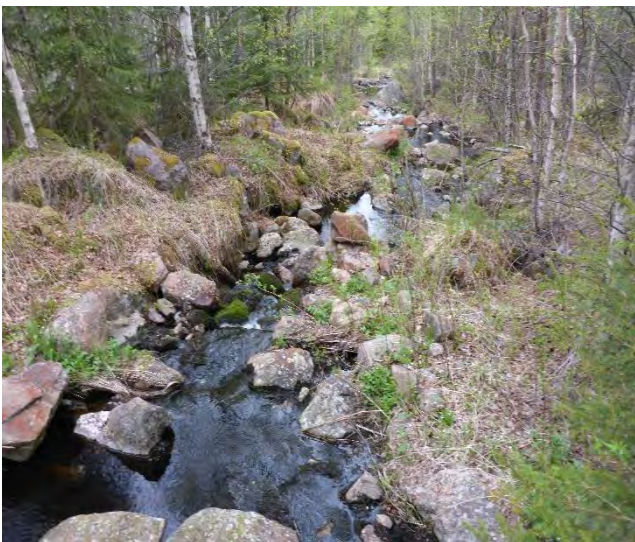
Bild på kraftigt rensad- och tidigare åtgärdad sträcka. Notera de kvarlämnade blocken på vänster sida om vattendraget.

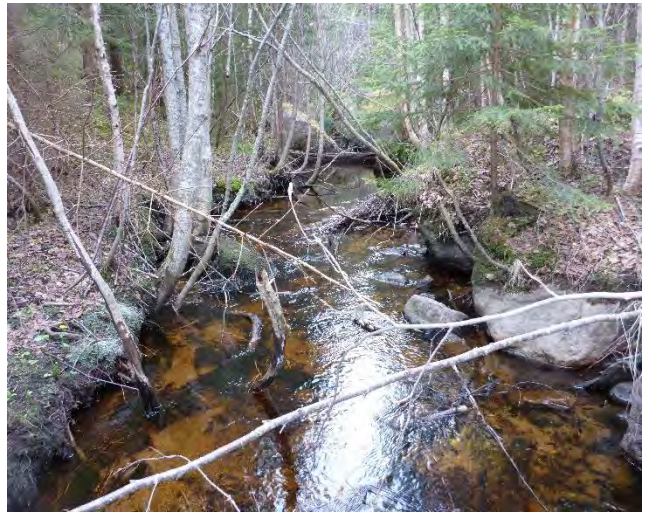
Bild på fin sträcka som tyvärr Voxnanöringen inte kan vandra till pga två onaturliga vandringshinder.

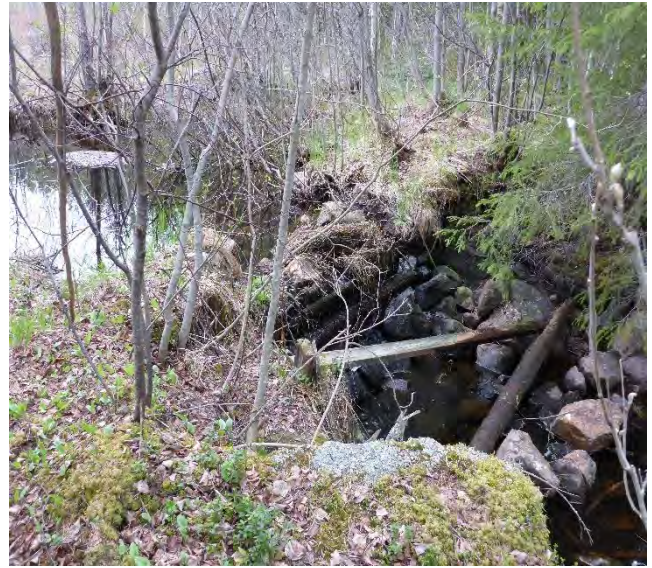
Vandringshinder 11 Är en konstgjord damm som finns 1,25 km (vid den sista våtmarken) uppströms mynningen i Voxnan. Dammen består mestadels av block och är delvis utriven. Fallhöjden är 0,9 m och utgör ett definitivt vandringshinder. Dammen bör rivas ut.

Bild på vandringshinder 11.

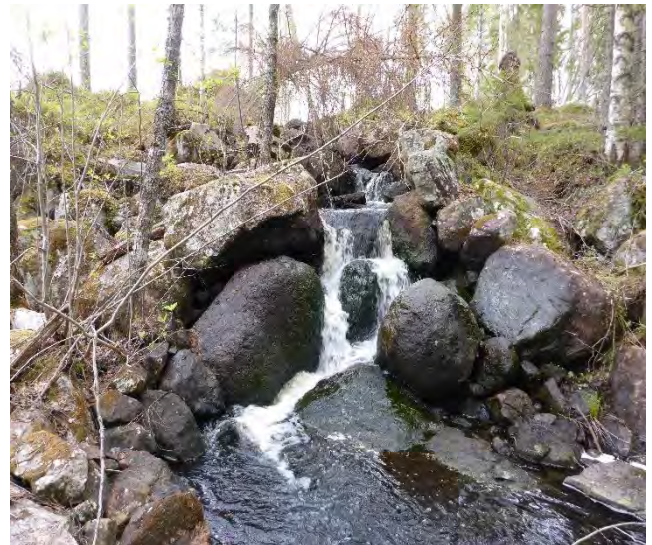
Vandringshinder 12-13 Två stenmoras belägna ca 200 m respektive 800 m nedströms den sista våtmarken nedströms Rönnbäckstjärnen. Den totala fallhöjden är 3,5 m respektive 0,5 m och utgör definitiva vandringshinder. Inga åtgärdsförslag lämnas då hindren är naturliga.

Bild på ett av stenmorasen som utgör definitivt vandringshinder.

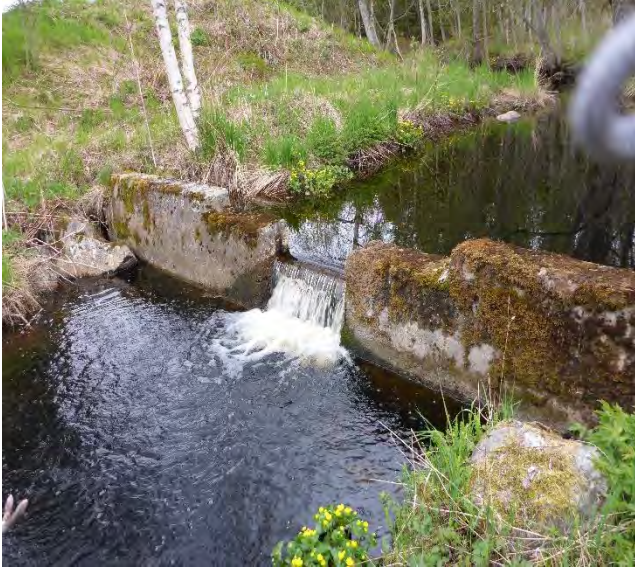
Vandringshinder 14 Cementdamm belägen 240 m uppströms mynningen i Voxnan. Fallhöjden är 0,4 m och utgör ett definitivt vandringshinder. Dammen bör rivas ut helt så en större andel strömmande sträcka kan bildas.

Bild på cementdammen (vh 14) 240 m uppströms mynningen i Voxnan.

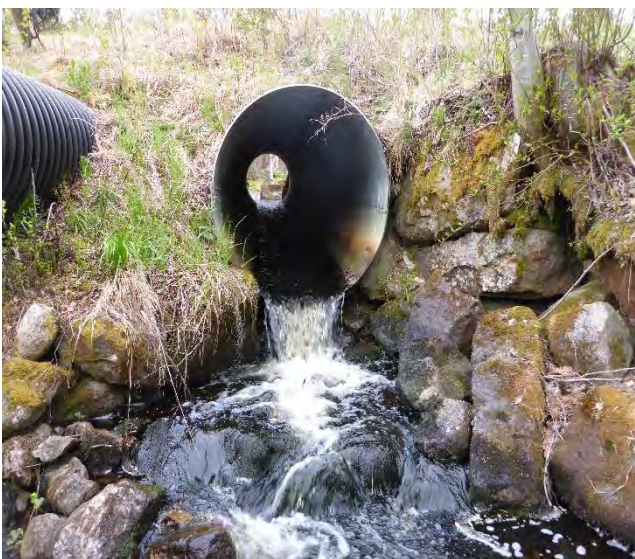
Vandringshinder 15 Vägtrumma belägen 235 m uppströms mynningen i Voxnan. Fallhöjden är 0,4 m och utgör ett definitivt vandringshinder. Vägtrumman bör bytas ut och ersättas med en valvbåge. Fram till dess att en valvbåge kommer på plats bör restaureringar genomföras så att trumman blir vandringsbar för fisk.

Bild på vandringshinder 15. Den sista vägtrumman närmast mynningen i Voxnan. Ett definitivt vandringshinder

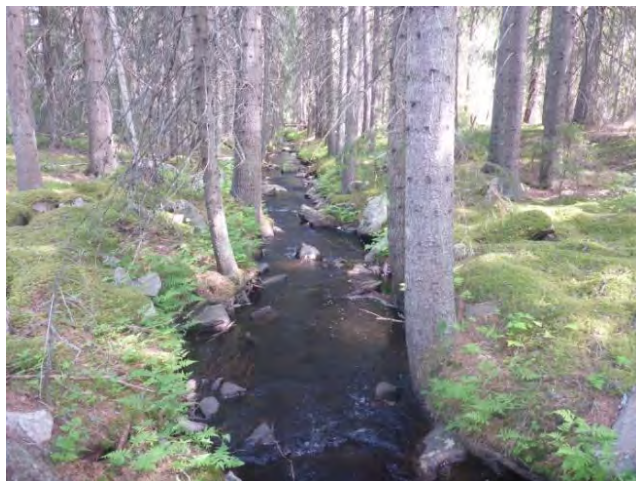
Omgrävd sträcka efter Laverbäcken, notera de mossbetäckta stenvallarna på sidan om vattendraget.

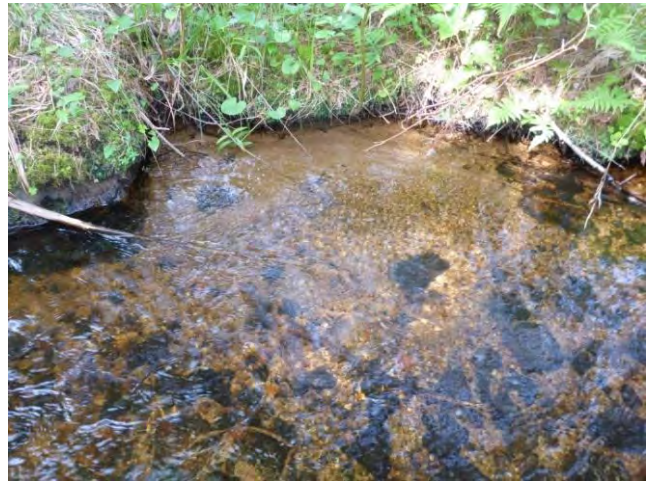
Det finns stundtals bra förekomst av lekgrus. Det bedöms ofta vara för hårt och är i behov av en uppluckring.

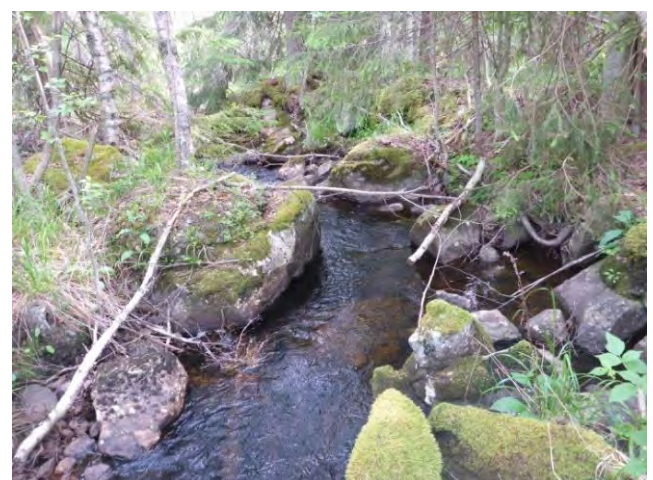
Hårt rensat parti nedströms Råttjärnen.

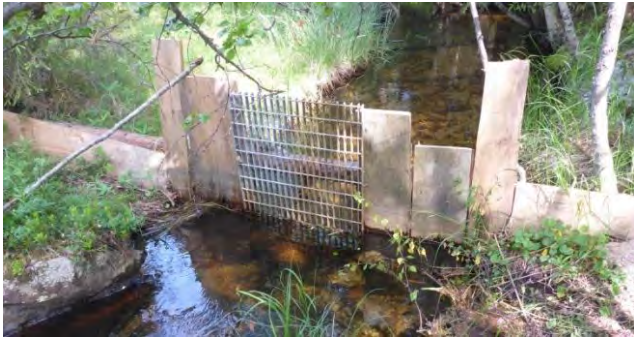
Vh 1. Fiskgaller 150 m nedströms sjön Finnsen.

Vandringshinder 1 är ett fiskgaller som finns 150 m nedströms sjön Finnsen. Gallret utgör i stort sett definitivt vandringshinder då det enbart är småfisk som kan ta sig genom. Gallret bör plockas bort.

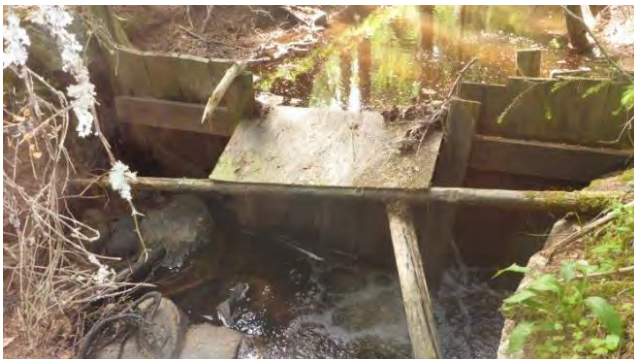
Vh 2. Trädamm 60 m uppströms väg 296/301.

Vandringshinder 2 är en trädamm som finns 60 m uppströms väg 296/301. Fallhöjden är 0,7 m och den utgör ett definitivt vandringshinder för alla arter. Dammen bör rivas ut.

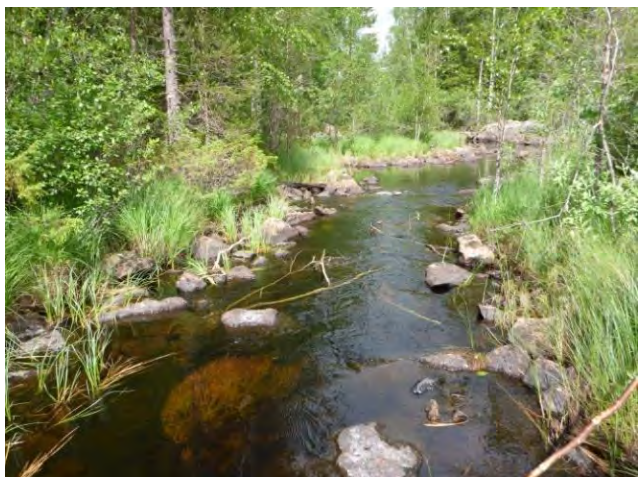
Rensad sträcka strax efter Lillsjöns utlopp.

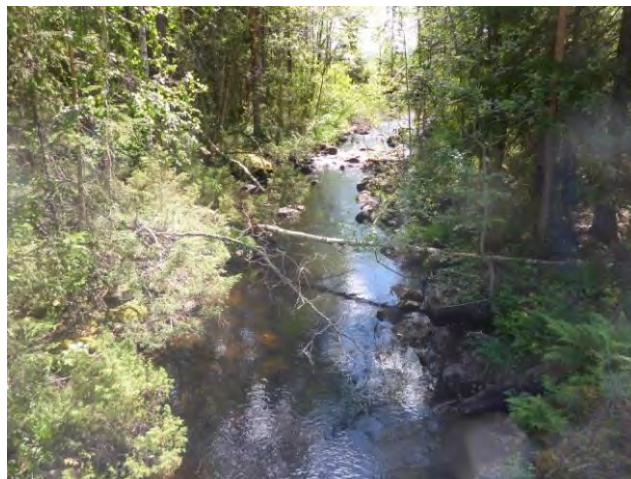
Bild tagen från vägen strax nedströms Stora Nissjens utlopp på den kraftigt rensade fåran.

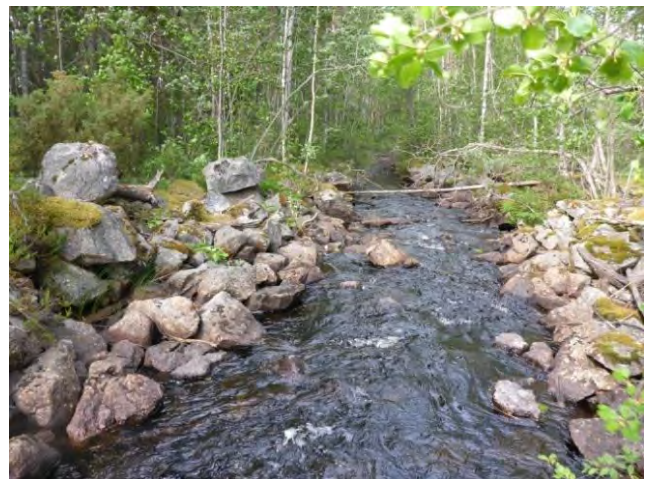
Kraftigt rensad sträcka nedströms Norra Nissjen.

Biotoprestaurering: De flesta strömmar och forsar är kraftigt rensade och bör restaureras maskinellt. Även den nedre delen av bäcken, nedströms vägen som restaurerades på 90-talet bör restaureras med dagens kunskap.

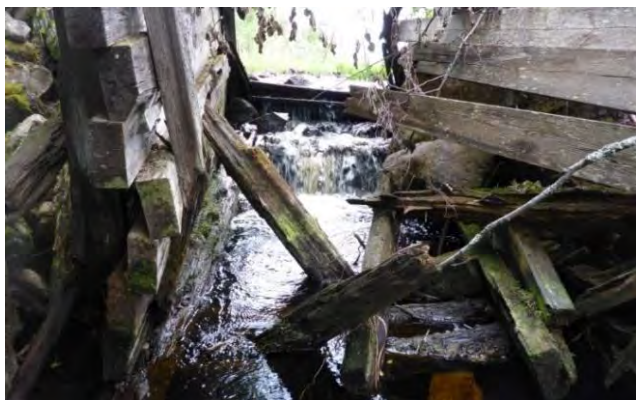
Vh 2, rest av trädam.

Vandringshinder 2 är en dammrest vid Stora Nissjens utlopp. Dammen är gjord i trä och har gått sönder men det finns block och någon planka kvar i vattnet som skapar ett fall på 0,6 m och dammresten utgör därför definitivt vandringshinder. Dammen bör rivs samtidigt som biotopåtgärder utförs på de kraftigt rensade strömpartierna nedströms dammen. Det ligger plankor över dammen som gärna kan ersättas med en enkel gångbro efter utrivningen om det verkar som att detta används som övergång.

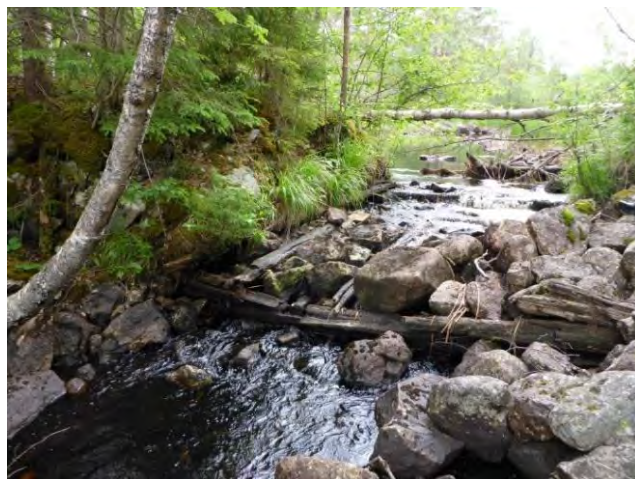
Vh 4, en damm med stockar och block.

Vandringshinder 4 är en stockdamm som finns nedströms Lillsjön med stockar som håller block. Fallhöjden är 0,4 m och den utgör ett partiellt vandringshinder för öring. Dammen har använts

som flottningsdamm och efterföljs av ett brant sluttande stenmoras. En tydlig stig löper längs vallarna bredvid dammen. En kort sidofåra med fall över block finns. Dammen har låg prioritet då det efterföljande stenmoraset är naturligt och svårframkomligt men dammen bör ersättas med en naturlig nacke som gärna får börja lite längre uppströms.

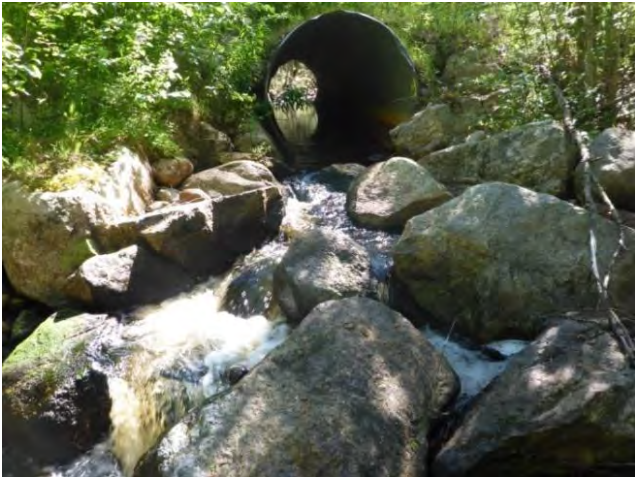
Vh 8, fall över block precis nedströms vägtrumma.

Vandringshinder 8 är ett fall över block precis nedanför en vägtrumma. Fallhöjden är totalt 0,5 m och det är ett partiellt vandringshinder för öring. Sträckan nedströms trumman är rensad och har åtgärdats på 90-talet. För att förbättra framkomligheten bör trumman bytas ut mot en valvbåge eller en bro och i samband med det kan sträckan efter biotoprestaureras med dagens kunskap.

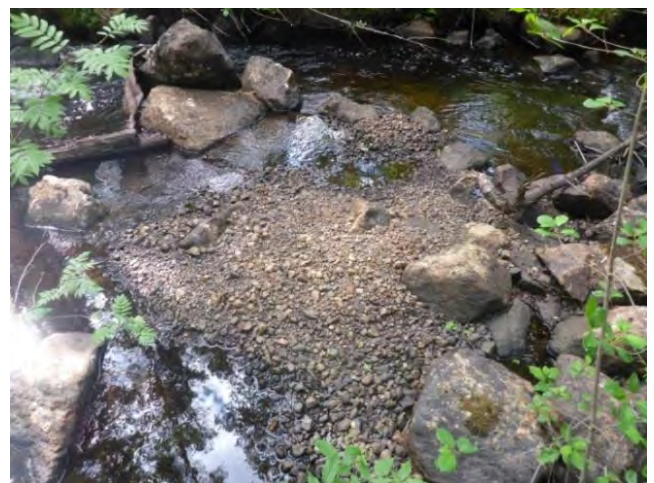
Utlagt lekgrus som torrläggs vid lågvatten vilket gör att eventuell rom riskerar att förstöras.

Lekgrus: Det finns lekgrus på flera ställen som bör åtgärdas med hartijokimetoden. Dessa ställen finns strax nedströms Lillsjön, i slutet av de två sista forsarna uppströms Norra Nissjen och uppströms blommabergsvägen. Det tidigare utlagda lekgruset på den sista sträckan innan Voxnan bör luckras upp och flyttas så att det ligger under vattenytan året om.

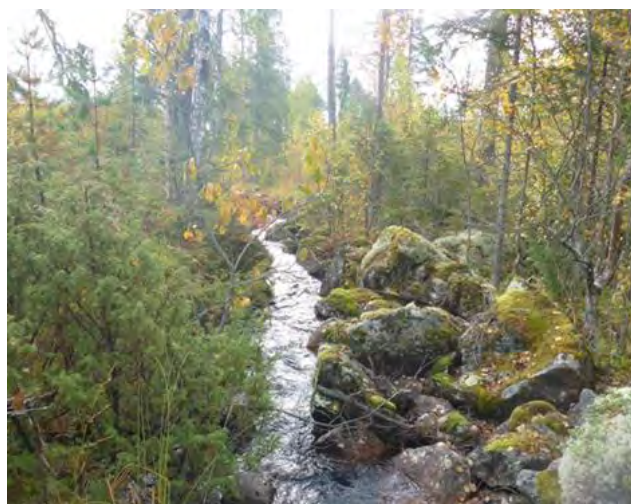
Bild på den första delen av den första strömsträckan nedströms Lasses-Pellestjärnen. Notera rensningen.

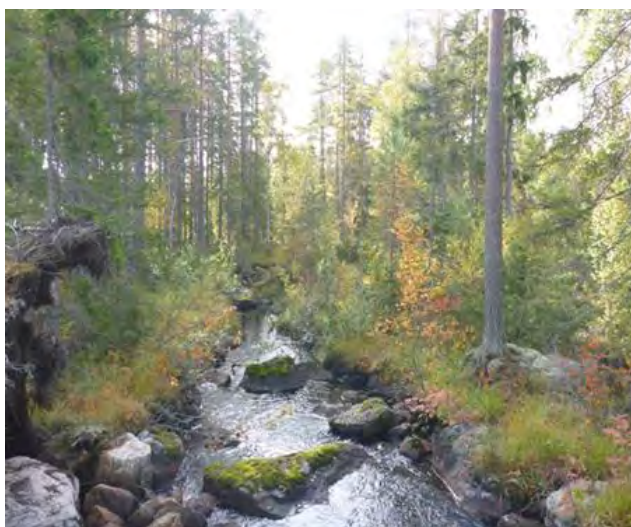
Bild på samma strömsträcka lite längre nedströms där den är biotoprestaurerad sedan tidigare.

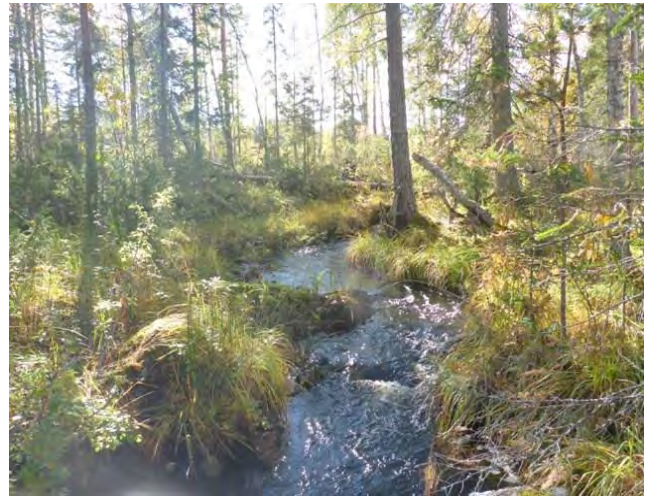
Efter myrmarksområdet övergår bäcken till ett 80 m långt strömmande parti. Här rinner vattnet över block- och stenbotten med inslag av grus- och grovdetritus. Medelbredden bedöms vara 2,0 m och medeldjupet är ca 0,5 m. Sträckan är försiktigt rensad och det finns liten tillgång till upplagd sten – både av naturligt och av sprängt material. Den omgivande tallskogen har avverkats men en kantzon av blandskog och enbuskar finns mot vattendraget. Kantzonen är dock dålig. Tillgången till lek- och uppväxtområden är dålig, medan tillgången till ståndplatser bedöms vara måttlig. Tillgången till beskuggning och död ved bedöms vara måttlig. Därefter övergår bäcken till att bli ett 260 m långt varierat område. Omgivningen består av bevuxen myrmark med blandskog och strömhastigheten pendlar mellan svagt strömmande- och strömmande. Bottenstrukturer består av grovdetritus med stora inslag av både findetritus, block, sten, sand och grus. De mer strömmande partierna är rensade och det finns god tillgång till upplagda stenblock. I de mer svagt strömmande partierna är vattenvegetations-täckningen måttlig/god. Det finns dåliga tillgångar till lek- och uppväxtområden medan tillgången till ståndplatser bedöms som måttliga. Medelbredden är 2,0 m och medeldjupet är ca 0,70 m. Beskuggningen är måttlig och det är dålig förekomst av död ved i vattendraget.

Karaktärsbild på det 80 m långa strömmande partiet.

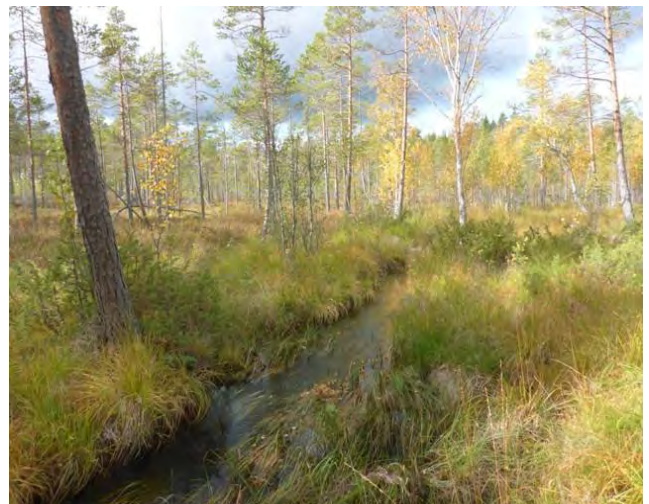
Medelbredden är 1,5 m och vattnets medeldjup är 0,8 m. Det finns dålig tillgång till lek- och uppväxtområden. Tillgången på ståndplatser är något bättre, men långt ifrån bra. Beskuggningen och tillgången på död ved är måttliga längs sträckan.

Bild på bäcken där den rinner genom det 170 m långa myrmarksområdet.

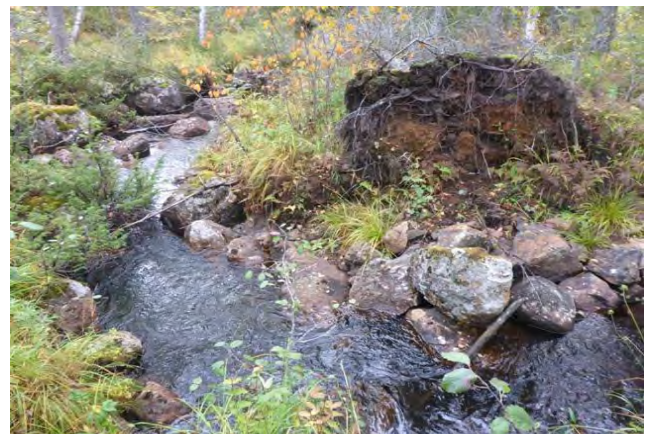
Karaktärsbild på de strömmande delarna längs det varierande partiet. Notera rensningarna.

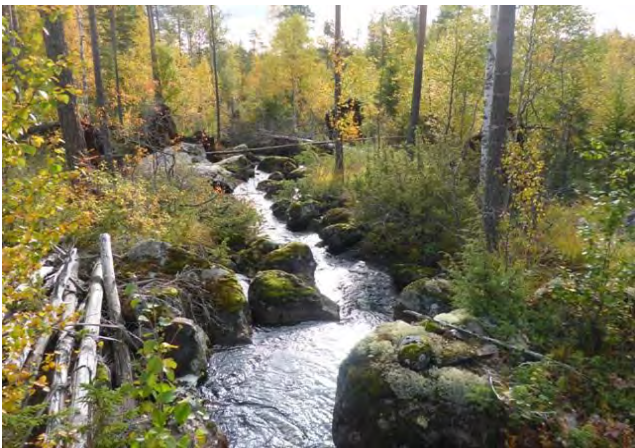
Bild på det 50 m långa strömmande partiet. Notera rensningen.

Därefter bildas en 50 m lång strömsträcka som är rensad. Tillgången på upplagd sten är måttlig och finns längs kanterna av vattendraget. Omgivningen består av lövträd och tall. Botten substratet består av sten med inslag av block, grovdetrilus, sand- och grus. Medelbredden är 2,5 m och medeldjupet ca 0,40 m. Beskuggningen och tillgången på död ved är dåliga.

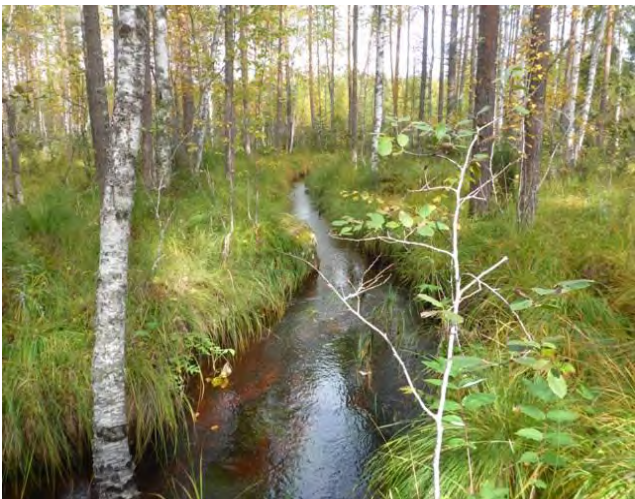
Karaktärsbild på det 460 m långa våtmarksområdet.

Efter strömsträckan rinner bäcken med svagt strömmande hastighet genom ett 460 m långt våtmarksområde som slutar vid en korsande grusväg med tillhörande vägtrumma. Omgivningen består av tall och björk. Bottensubstratet består mestadels av sand med inslag av grovdetrilus. Beskuggningen är relativt bra och tillgången på död ved bedöms vara måttlig. Medelbredden är här 1,0m och medeldjupet bedöms till ca 0,40m. Det finns dålig tillgång till lek- och uppväxtområden. Tillgången till ståndplatser bedöms vara måttlig.

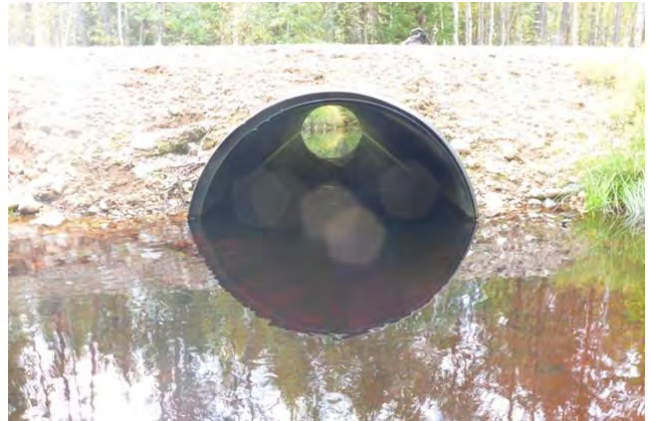
Bild på vandringshinder 4. Vägtrumman närmast mynningen i Hylströmmen.

Vandringshinder 4 är en vägtrumma utan fallhöjd som finns vid grusvägen 100 m uppströms mynningen i Hylströmmen. Trumman är vandringsbar för alla arter men bör ersättas med en valvbåge som är anpassad till vattenbredden. Det är extra viktigt att valvbågen anläggs med torra passager så det blir lättare för bl.a. uttern att gå genom trumman istället för över vägen. Fram tills dess att trumman är bytt bör man lägga block i den för att bromsa vattenhastigheten och på så vis främja fiskvandringen.

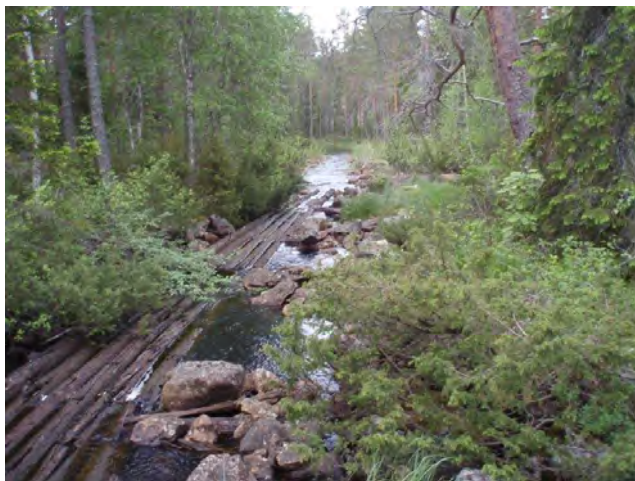
Bild på den rensade sidofåran med gammal flotträna direkt nedströms Övre Bursjön.

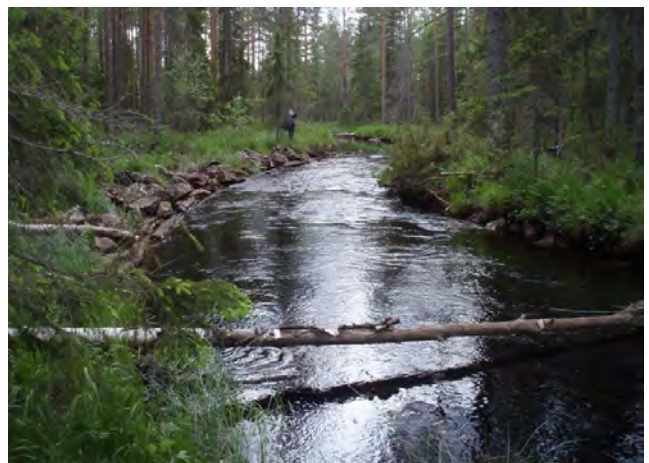
Kraftigt rensad strömnacke mellan Övre Bursjön och Stugsjön.

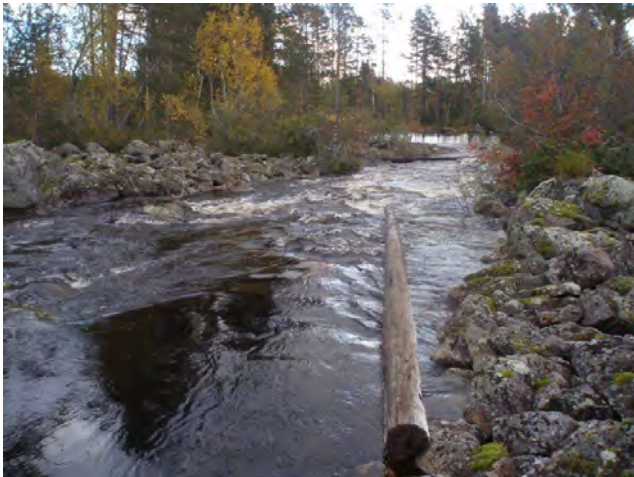
Bild på kraftigt rensat utlopp ur Grytaflugen.
Foto: Länsstyrelsen Gävleborg, 2013.

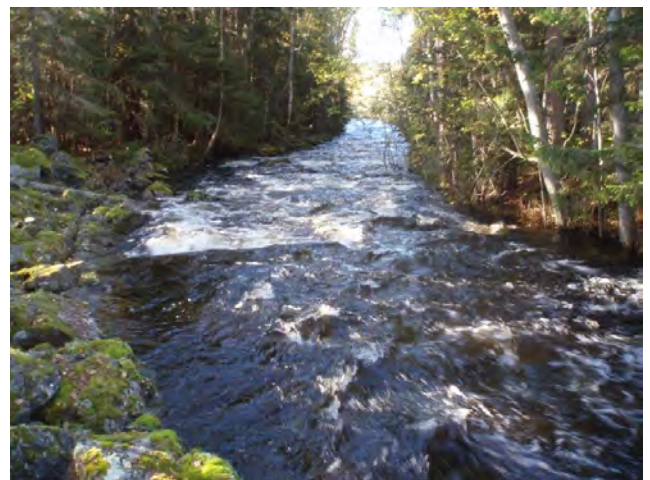
Kraftigt rensat utlopp ur Ryggesjön.
Foto: Länsstyrelsen Gävleborg.

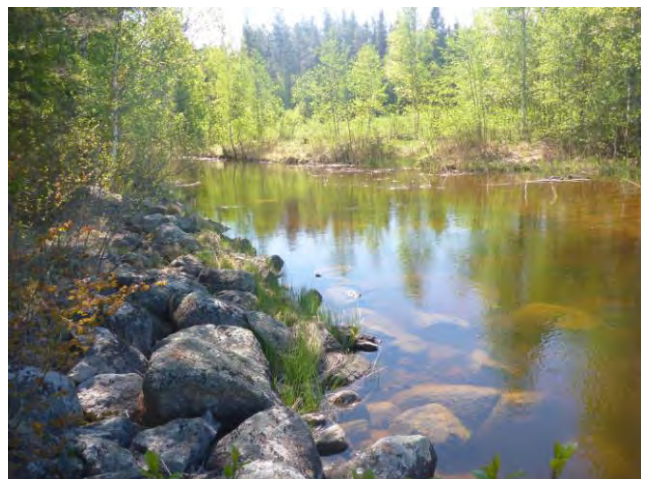
Bild på kraftigt rensat utlopp från Mörtsjön.

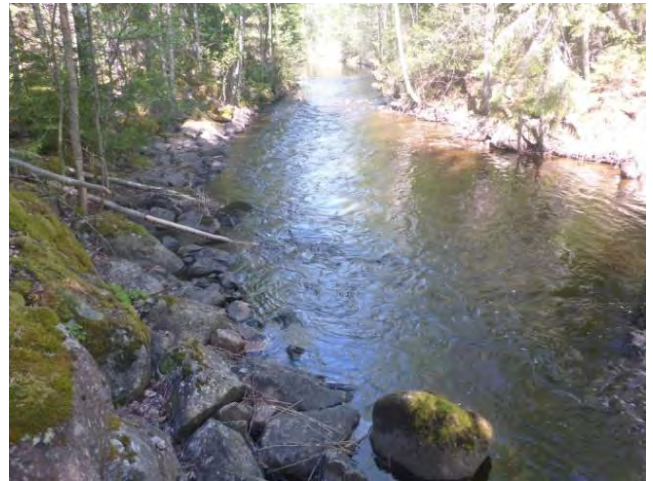
Kraftigt rensad/kanaliserad strömsträcka direkt nedströms Mörtsjön.

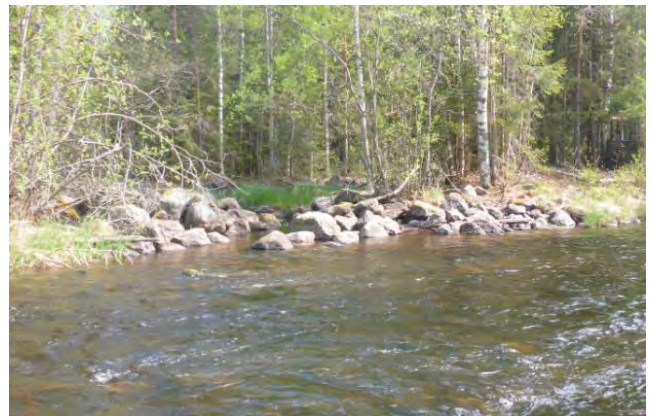
Bild på den kraftigt rensade strömnackan och inloppet till sidofåran uppströms Gråssjön. Ön till höger är en beväxt flottledsvall.

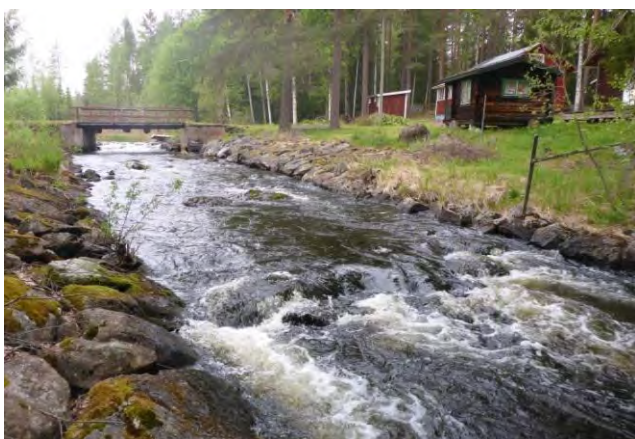
Bild på kraftigt rensad och kanaliserad strömsträcka strax uppströms Homnabo.

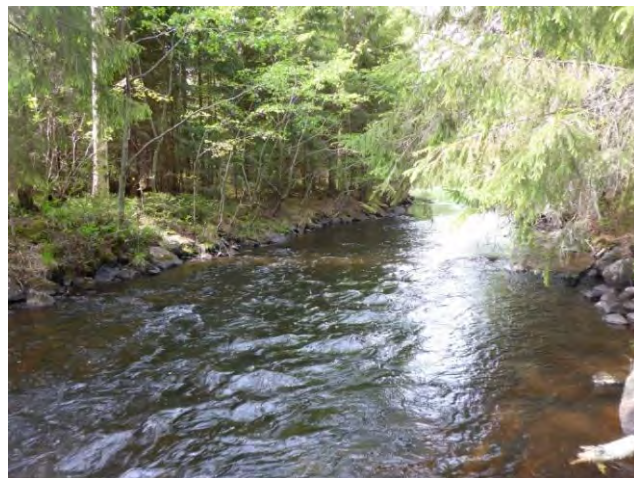
Bild på kraftigt rensad/kanaliserad strömsträcka nedströms kraftverket i Torrbergsbo.

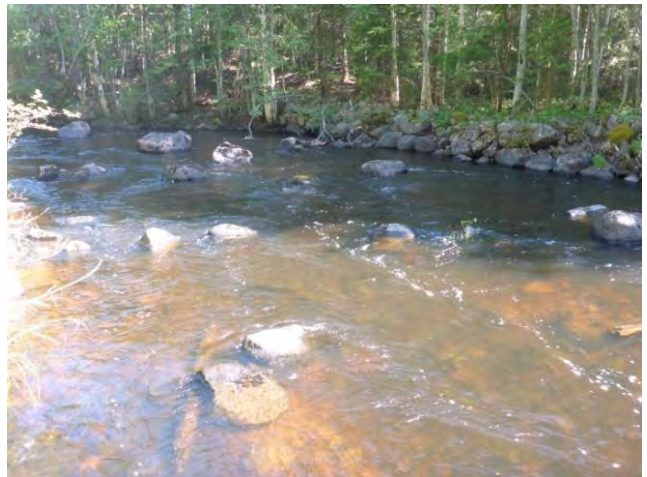
Bild på tidigare restaureringsarbete. Notera den kvarlämnade stenvallen i bakgrunden. Strömmen är fortfarande i stort behov av en restaurering.

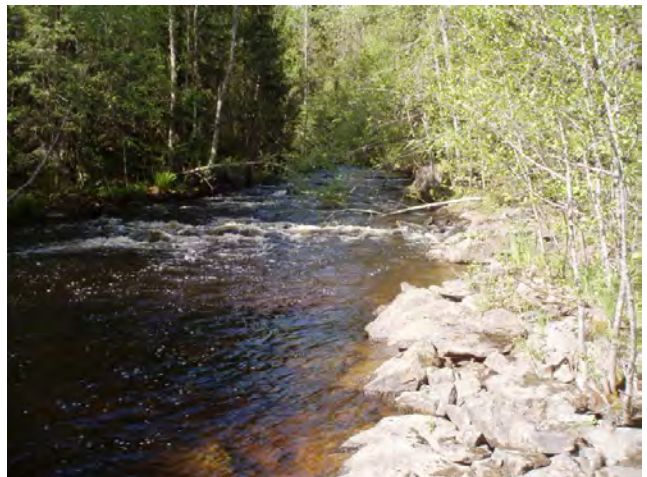
*Svagt biotoprestaurerad ström.
Foto: Länsstyrelsen Gävleborg, 2013.*

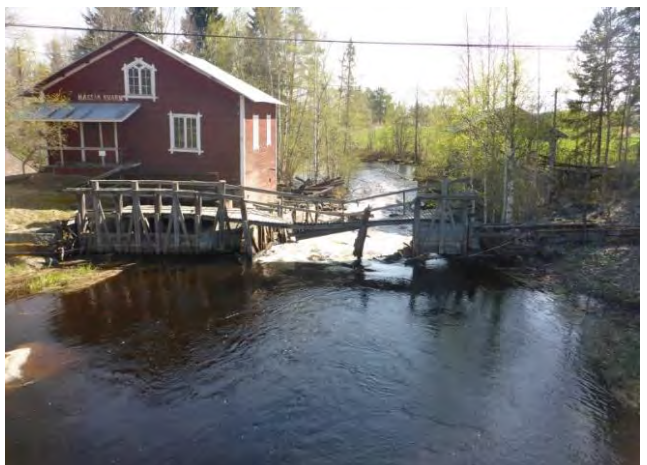
Hässja Kvarn med halvt raserad damm.

Vandringshinder 10 är dammen vid Hässja kvarn, Örneberg. Dammen är fallfärdig och används inte till något. Fallhöjden är ca 0,4 m och den utgör partiellt vandringshinder. Nedströms dammen finns några byggnader, varav det står ett vattenhjul under den ena byggnaden. Dammen bör rivras ut och i samband med det bör också strömsträckan restaureras.

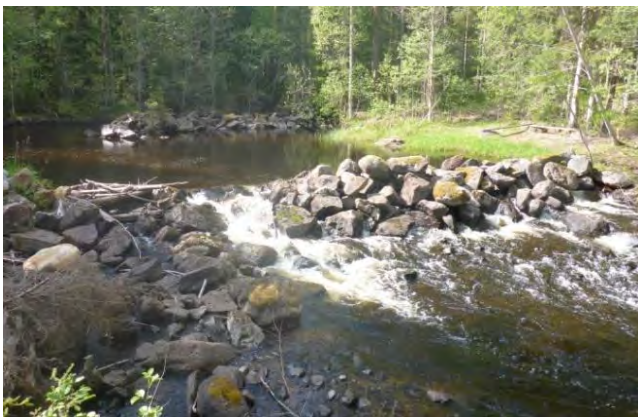
Vh 4. Konstgjord blockdamm som används som badplats 500 m uppströms Mörtsjön.

Vandringshinder 4 är en blockdamm som används som badplats. Dammen ligger 500 m uppströms Mörtsjön. Fallhöjden är totalt 1 m och utgör ett partiellt vandringshinder. Det finns fler liknande dammar strax uppströms detta. Dammarna bör rivras ut och i samband med det bör strömsträckan restaureras.

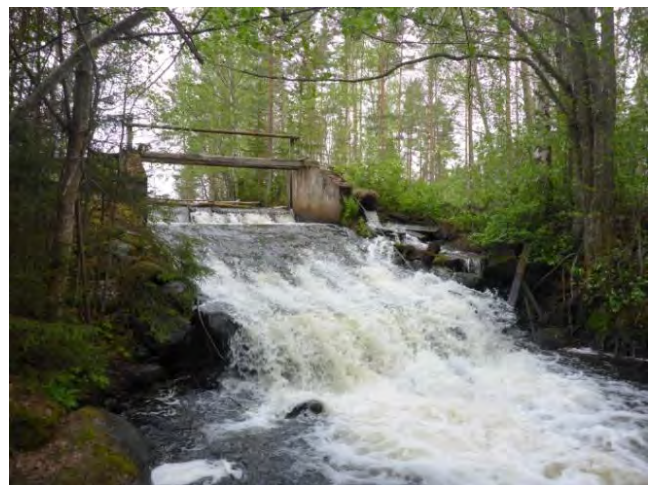
Vandringshinder 6 är en damm som använts både vid flottnings och som kraftverksdamm. Den finns i Gråssjöns utlopp. Fallhöjden är 3 m men det finns ett omlöp runt dammen som ibland bedöms fungera för öring, men blir svårpasserad för andra arter. I dag har dammen ingen annan funktion än att hålla vattennivån i Gråssjön. Dammen är ett partiellt vandringshinder och den bör rivras ut och ersättas med en naturlig sjötröskel. I samband med detta bör också strömsträckan restaureras.

Vh 6. Flottningsdamm vid Gråssjöns utlopp.

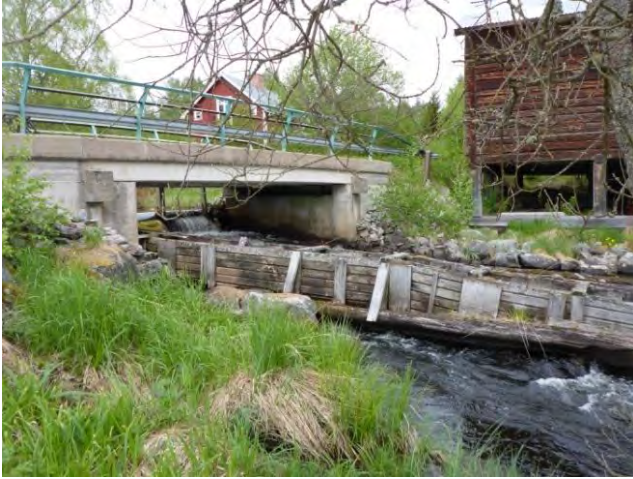
Vandringshinder 7 är en flottningsdamm som finns där vägen går över ån i Homnabo. Fallhöjden är 1,4 m och det utgör definitivt vandringshinder. Det finns en fisktrappa men i den går inget vatten. Dammen bör rivras ut helt.

Vh 7. Gammal Flottningsdamm vid Homnabo.
Fisktrappan fungerar inte alls.

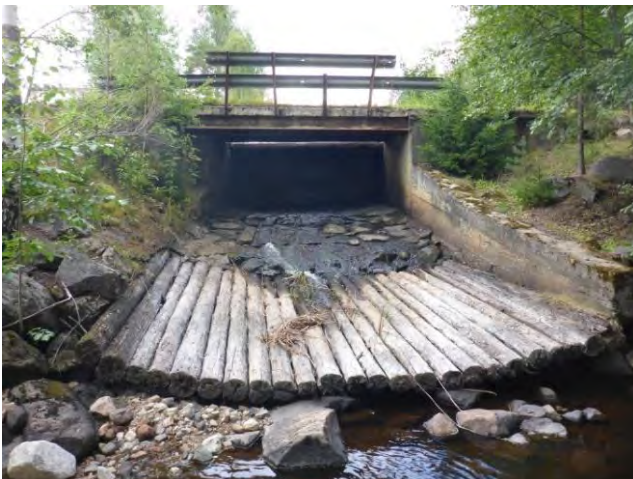
Vandringshinder 8 är ett kraftverk med tillhörande damm i Torrbergsbo. Fallhöjden är 1,8 m. Det finns ett konstigt anlagt omlöp med en fisktrappa runt dammen, som tyvärr inte fungerar och dammen utgör därför definitivt vandringshinder. Kraftverket och dammen bör rivras ut och i samband med det restaureras även strömsträckan som bildas.

Vh 8. Kraftverksdammen i Torrbergsbo. Definitivt vandringshinder.
