Edsbyn & Alfta
Ovanåkers kommun

Fiske- och vattenvårdsplan

i Voxnans avrinningsområde

Biotoprestaureringsplan gällande vattendrag i Ovanåkers kommun.
Av projektledare Anders Persson, och Linda Jonsson.

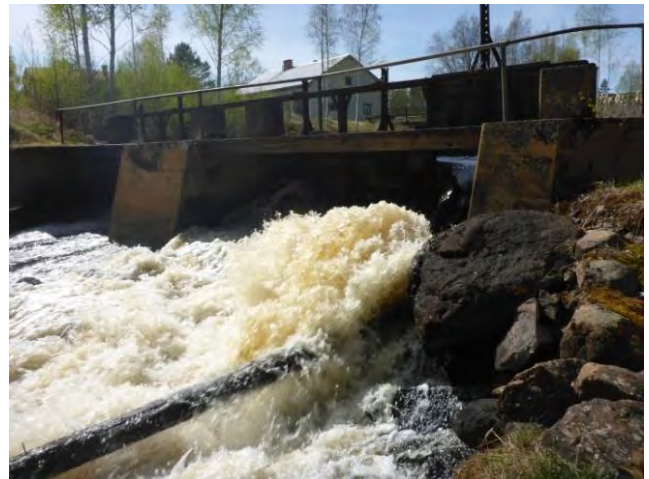
Vandringshinder 9 är en damm i Silfors. Dammen användes till förmån för ett sågverk, men sågverket är nedlagt sedan en tid tillbaka. Det finns en fisktrappa vid dammen men den är dåligt anlagd och det går inte heller alltid vatten i den. Fallhöjden är 2,5 m. Dammen utgör partiellt vandringshinder, men troligtvis passerar ingen fisk för uppströms vandring och kan nog snarare bedömas som ett definitivt hinder. Silfordsdammen bör rivras ut och i samband med det bör också strömsträckan restaureras.

Vh 9. Dammen vid Silfors.

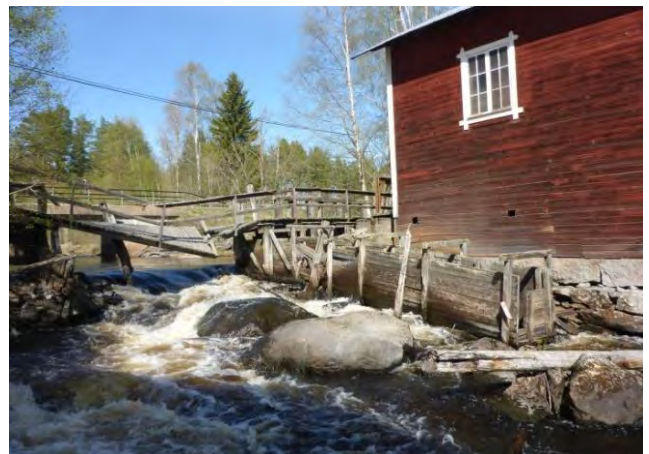
Vandringshinder 10 är dammen vid Hässja kvarn, Örneberg. Dammen är fallfärdig och används inte till något. Fallhöjden är ca 0,4 m och den utgör partiellt vandringshinder. Nedströms dammen finns några byggnader, varav det står ett vattenhjul under den ena byggnaden. Dammen bör rivras ut och i samband med det bör också strömsträckan restaureras.

Vh 10. Halvt raserad damm vid Hässja kvarn, Örneberg.

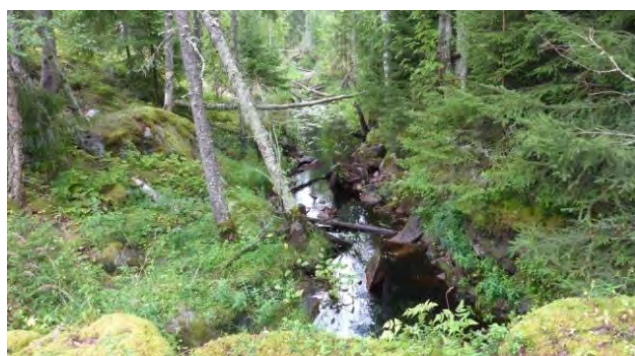
Rensad sträcka vid stenbron i vattendragets övre del.

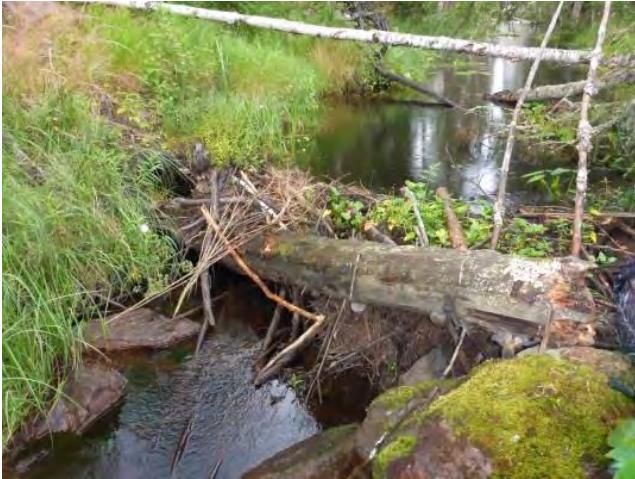
Vandringshinder 1 är en bäverdamm som utgör ett definitivt vandringshinder. Dammen återfinns på en kraftigt rensad sträcka och kan enkelt rivas i samband med maskinåterställning av sträckan. Hindret kan även rivas manuellt.

Vh 1. Bäverdamm

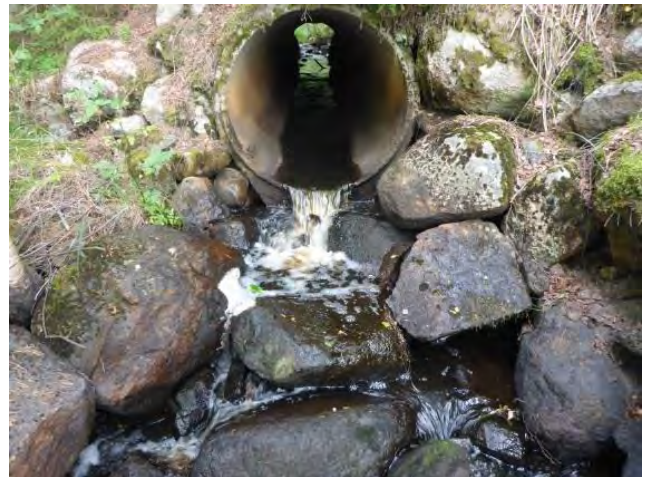
Vandringshinder 5 är en vägtrumma under en grusväg som utgör definitivt vandringshinder. Trumman är svår att tröskla upp och bör bytas till valvbåge (men även här gäller att det har låg prioritet på grund av det definitiva vandringshindret nedströms).|

Vh 5. Vägtrumma

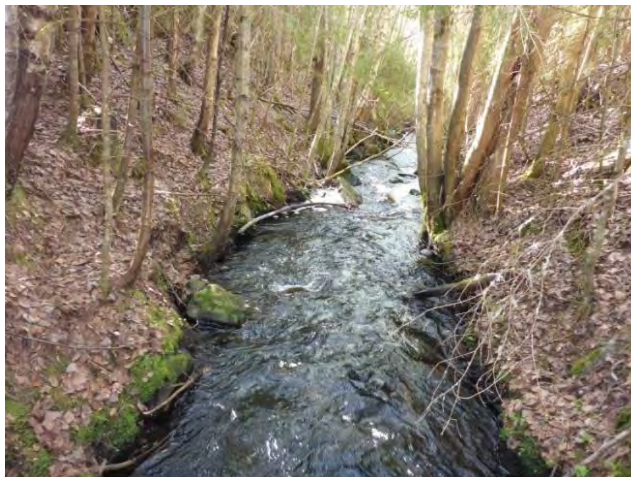
Ålakarsbäcken börjar som lugnflytande/svagt strömmande men trots det vittnar en mindre mängd upplagd sten om en försiktig rensning. Den övergår ganska snart i en urgrävd forssträcka med brant sluttande kanter där enstaka block har blivit ilagda men mycket mer kan göras. Denna del är dock svår att återställa på grund av nedgrävningen. När nedgrävningen upphör fortsätter forsén en bit till, dock med sparsamt med upplagd sten och i slutet av forsén finns lekomyråden. Lekgruset är på de flesta ställen tyvärr väl hårt och behöver luckras upp.

Den urgrävda forssträckan.

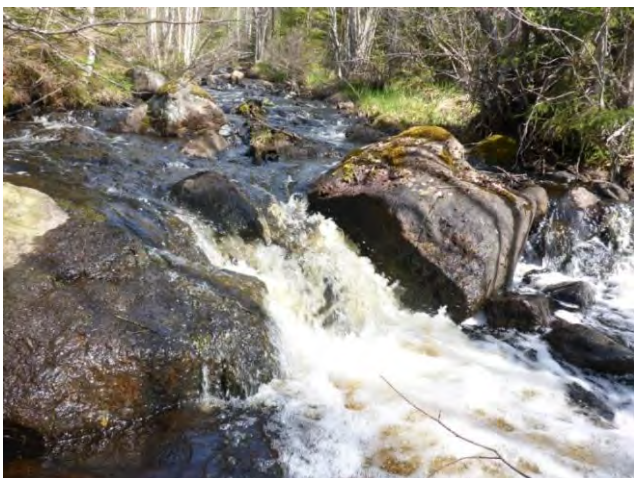
Vandringshinder 4 är även det ett fall över block i en fors med en total fallhöjd på 0,8 m. Även här är passerbarheten för öring partiell och för mört m.fl. definitiv. Fallet har tre separata strålar bredvid varandra. Hindret kan lämnas intakt då det är naturligt.

Vh 4. Ett fall över block.

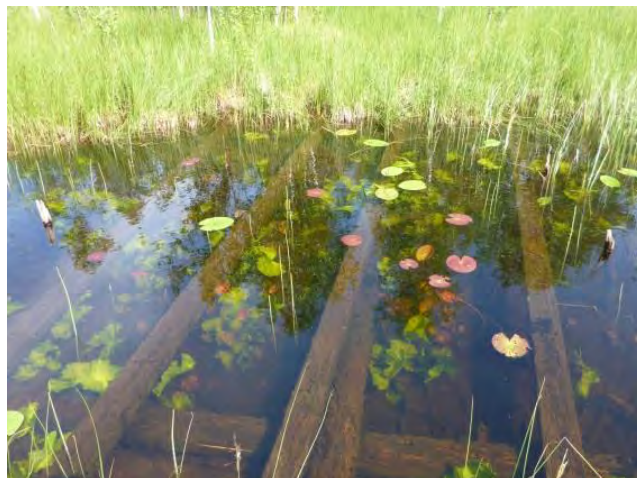
En av de raserade skoterbroarna efter den första sträckan.

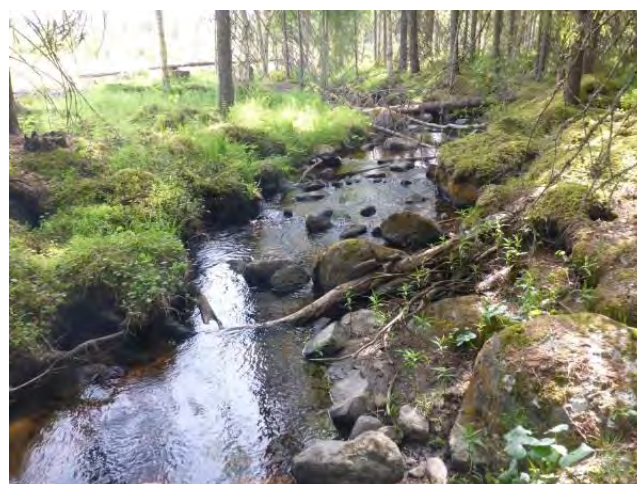
Uppväxtområde nedströms vh3 med dålig kantzon till vänster i bild.

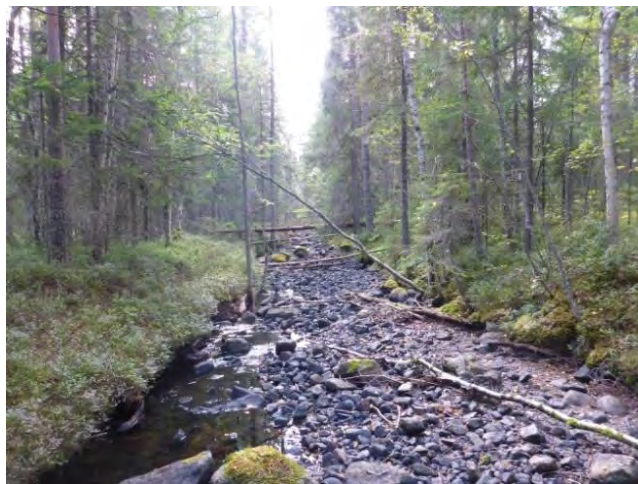
Karsbosjöån är helt omgrävd och är därför onaturligt rak, kraftigt rensad och jämbred. Vid karteringstillfället hittades tecken på var den gamla fåran har gått en bit in i skogen, på höger sida sett nedströms eller söder om nuvarande fåra. Ån har använts för flottning och det finns stockar kvar här och där längs ån och en stendamm i sjöutloppet. Strömförhållandena pendlar mellan svagt strömmande och strömmande mest hela vägen, och botten-substratet består mest av block men även av sten, grus och grovdetritus och har även enstaka ställen med sand. Lekgrus finns framför allt i mittendelen av ån i vad som ser ut att vara konstgjorda lekknackar men det finns även mindre lekområden i andra delar av ån.

Mittendelen av vattendraget där det syns tydligt att fåran är rak och jämbred.

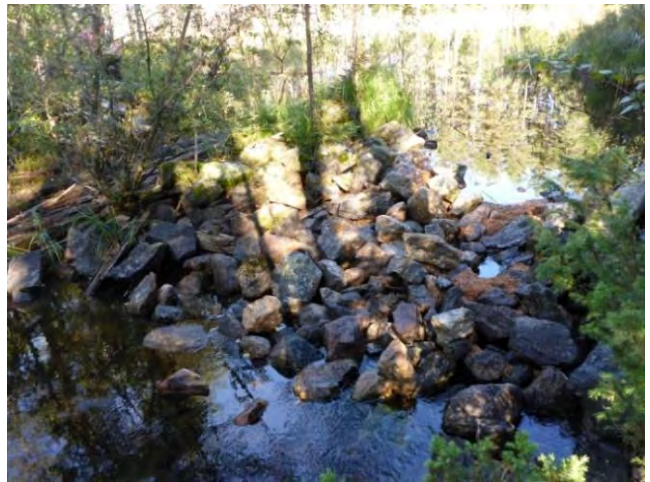
Vh 1. Stendamm.

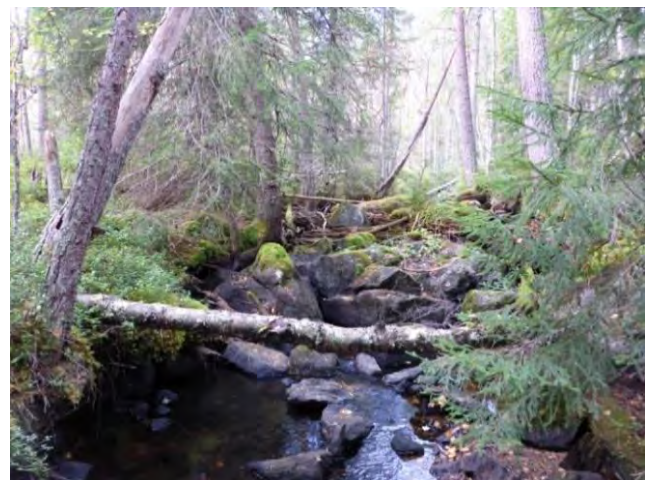
Vh 3. Flottningsbråte.

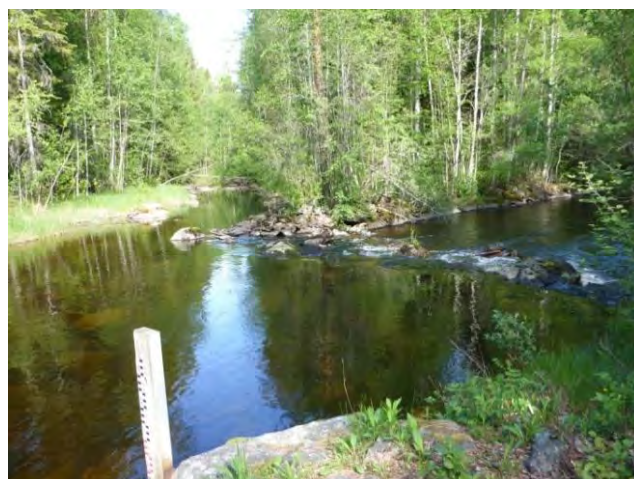
Den första sidofårans inlopp längst bort i bild och en konstgjord nacke samt en mätstolpe närmast i bild.

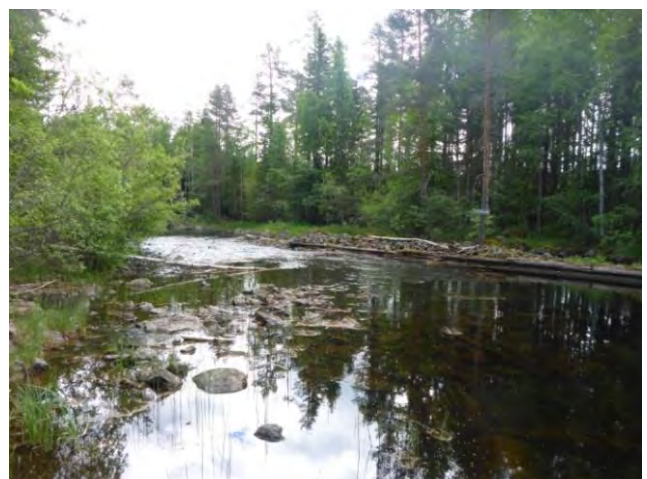
Efter den lugna sträckan följer Portströmmen och Morsströmmen som är två ganska korta strömmar med svagt strömmande vatten mellan. Båda dessa strömmar är kraftigt rensade och Portströmmen har stocksatta kanter som håller den upplagda stenen på en sida. Blocken är av varierande storlek och tack vare att strömmarna har grunda, strömmande partier och att sten har lagts tillbaka finns en del uppväxtområden. På vänster sida sett nedströms finns en liten sidofåra som har varit igensatt med sten men som har öppnats upp delvis, och även denna har en del

Portströmmen. Notera de stocksatta kanterna längst bort i bild.

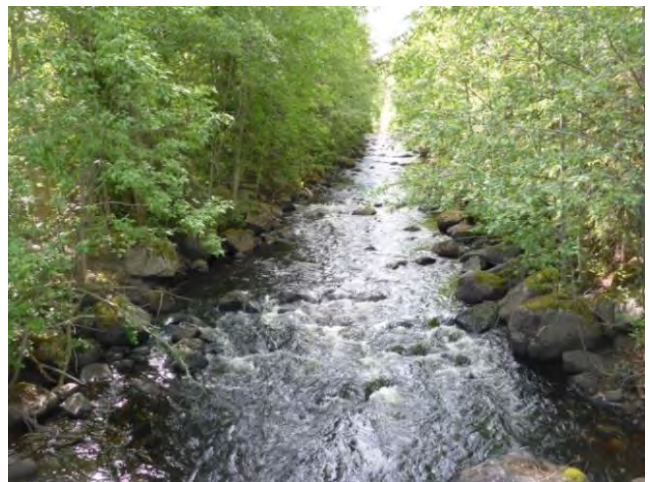
Nästa längre strömsträcka börjar ca 250 m uppströms bron i Flaxenbo och slutar ca 140 m nedströms bron. Fåran är kraftigt rensad och rätad och upplagd sten finns rikligt längs i princip hela strömmen.

Karaktärsbild tagen nedströms bron i Flaxenbo på den rätade strömmen.

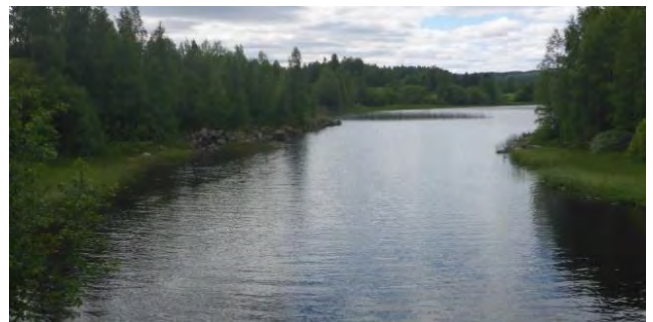
Frösteboån vid Lössnans utlopp. Notera den bortrensade stenen långt bort i bild, i fårans vänsterkant.

Frösteboån är lugnflytande fram till Kraftverket som finns ca 100 m uppströms utloppet i Grängen. Vid Lössnans utlopp finns lite bortrensad sten i kanterna och utöver det finns någon enstaka punktremsning. Vattendraget omges av åker och ängsmark och lite våtmark närmast vattnet vilket gör att beskuggningen och mängden död ved är liten. Medelbredden är runt 16 m. Mellan Lössnan och Flugan finns två diken och nedströms Flugan finns ett dike. Efter dammen (vh 8) strömmar vattnet i en grävd kanal som under delar av året är torrlagd. Även här är beskuggningen och mängden död ved liten. Vid karteringstillfället var medelbredden ca 6 m och medeldjupet ca 0,4 m.

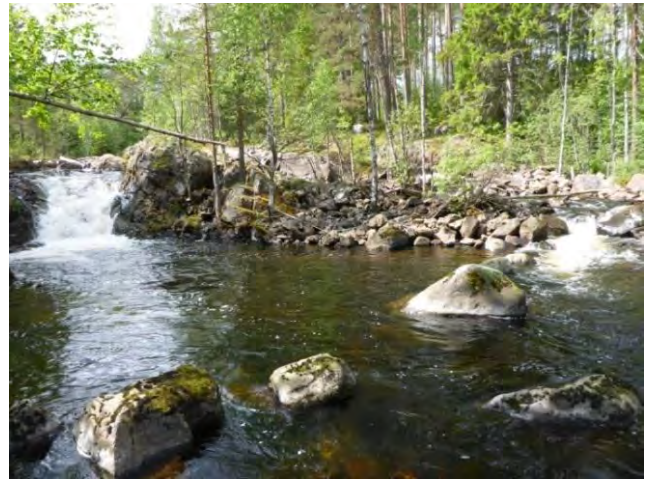
Vandringshinder 3 är det så kallade Svartåfallet som finns ca 800 m nedströms Mållångsboåns utlopp och ca 150 m uppströms nästa korsande grusväg. Det har en total fallhöjd på ca 2,5 m. I detta fall delar sig vattnet i en större och två mindre fåror. Stenar och hållar har sprängts, troligen i samband med flottningen och det finns järnband som håller stenar på plats. Det är mycket brant sluttande kanter och allt tyder på att detta har varit ett fall eller en kraftigt sluttande fors redan tidigare. Hindret bedöms som partiellt för öring eftersom större öringar bör kunna ta sig upp. Det är dock ett definitivt hinder för svagsimmande arter. De två mindre fårorna ser ut att vara mer lättpasserade än den stora fåran. De kan dock riskera att torrläggas om det släpps för lite vatten

Vh 3. Svartåfallet.

vid reglerdammen. Eftersom fallet har mänsklig påverkan bör det restaureras, gärna i samband med att den kraftigt rensade sträckan uppströms åtgärdas. De brant sluttande kanterna kan försvåra återställningen och man bör ha i åtanke att detta redan tidigare har varit ett fall men att man åtgärdar det så det får en mer naturlig karaktär. Även här spelar vattendomen för reglerdammen en stor roll när det gäller framkomligheten då det blir ännu mer svårpasserat vid låg vattenföring.

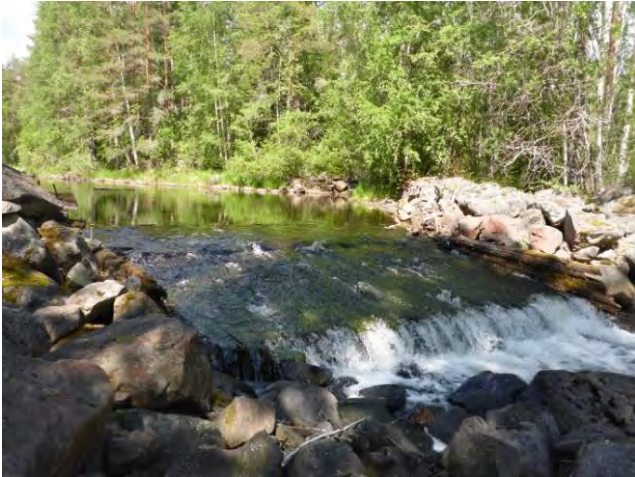
Vandringshinder 4 är en dammrest med skibord som utgör definitivt vandringshinder för alla arter och har en fallhöjd på 0,85 m. Vandringshindret är beläget nedströms Morsströmmen och lite uppströms Holmen. Precis uppströms hindret börjar en sidofåra till vänster sett nedströms. Efter dammresten finns en forssträcka. Vandringshindret bör åtgärdas samtidigt som sträckan biotoprestaureras med maskin.

Vh 4. Dammrest med skibord.

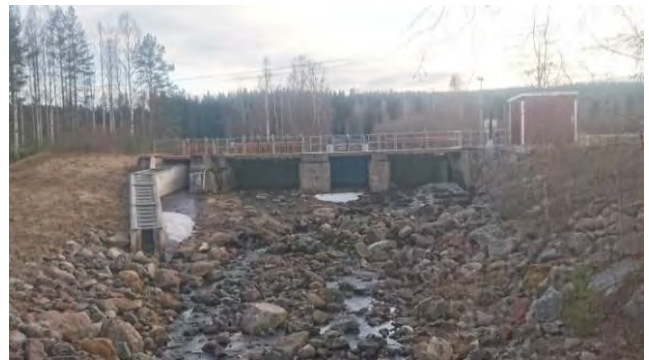
Vandringshinder 8 är en kraftverksdamm i Frösteboån som är belägen strax uppströms åns utlopp i Grängen. Den totala fallhöjden är runt 2 m och det finns fyra utskov. Hindret bedöms som partiellt eftersom det finns en fiskväg i form av en denilränna. Tyvärr går det inte alltid vatten i fiskvägen och även när det går vatten i fiskvägen kan bara starksimmande arter passera på grund av den höga strömhastigheten. Anläggningen bör rivas ut och i samband med det bör strömsträckan återställas.

Vh 8. Kraftverksdammen i Frösteboån.

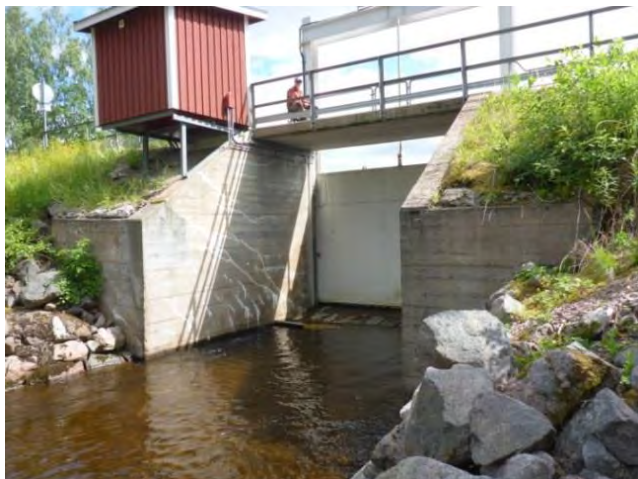
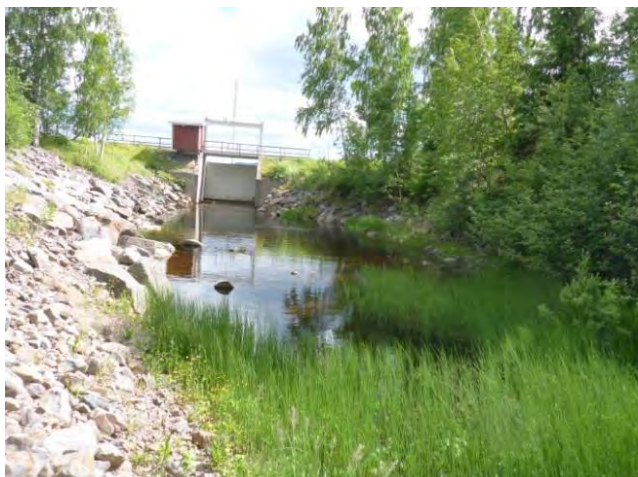
Vandringshinder 9 är en kraftverksdamm vid Grängens utlopp. Dammen utgör ett definitivt vandringshinder och har bottenappning. Fallhöjden är ca 3,3 m. Anläggningen bör rivs ut och ersättas med en naturlig sjötröskel, och i samband med det bör strömsträckan återställas.

Vh 9. Kraftverksdammen vid Grängens i närbild.

Vh 9. Kraftverksdammen från längre avstånd.

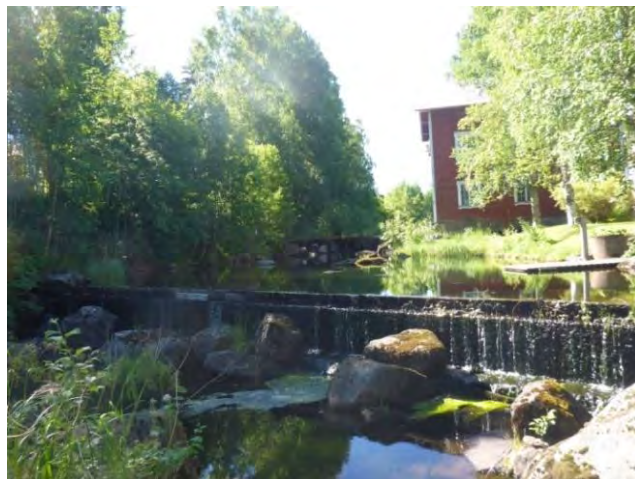
Vandringshinder 11 är en gjuten spegeldamm som finns strax nedströms vh 10. Fallhöjden är ca 1,3 m och det är ett definitivt vandringshinder för alla arter. Dammen bör därför rivs samtidigt som strömsträckan återställs.

Vh 11. Spegeldamm.

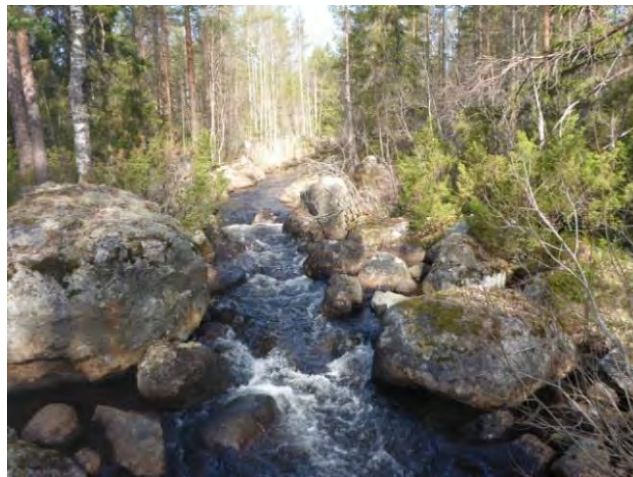
Kraftigt rensad fors uppströms den övre vägbron.

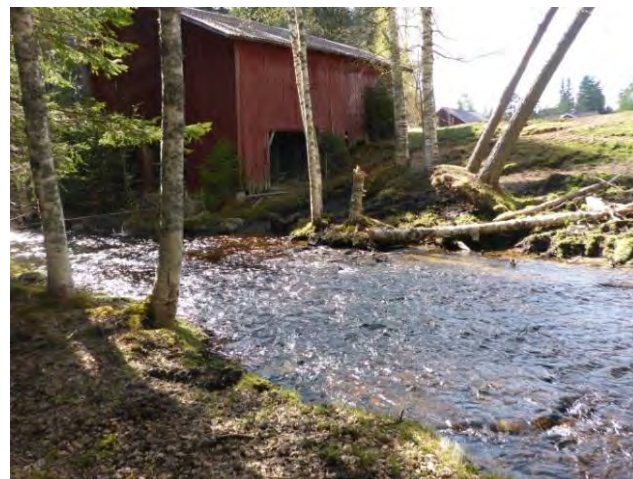
Åkern där betesdjur kan gå ned till vattnet.

Betesdjur: I höjd med Kol-Ollas kan betesdjur fritt vandra ner till vattendraget. Detta är koncentrerat till ett ställe och elstängsel hindrar djuren från att vandra i bäcken.

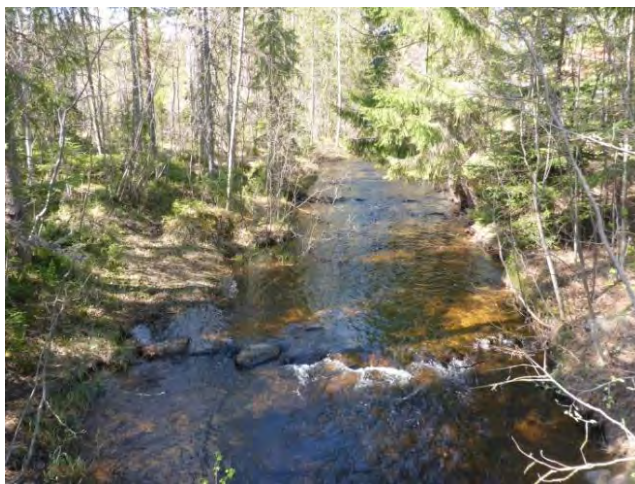
Gammal restaurering i Lillån. En konstgjord strömnacke har anlagts.

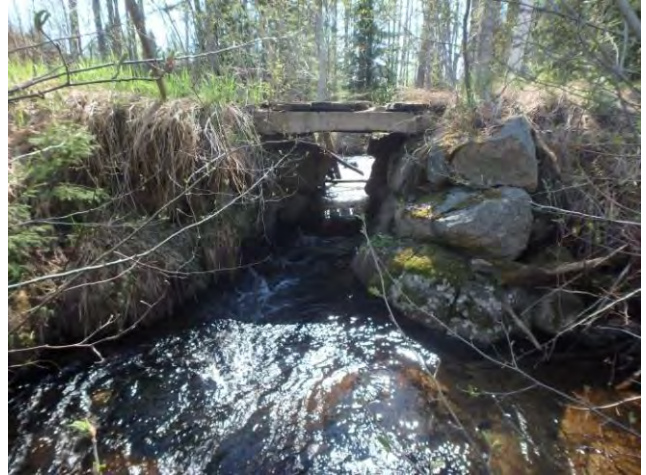
Vh 1. En dåligt anlagd vägbro.

Vandringshinder 1 är en dåligt anlagd vägbro. Vid extremflöden blir vattenhastigheten för hög och skapar ett partiellt vandringshinder för öring och annan fisk. Bron bör rivras ut och istället ersättas av en hög och bred valvtrumma eller en bro så att vattenhastigheten inte påverkas och så att en naturlig botten bibehålls.

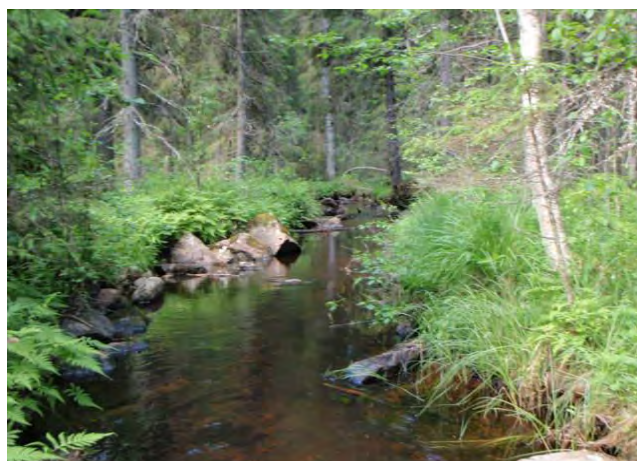
Bild på rensad sträcka uppströms den tredje korsande vägen. Foto: Länsstyrelsen Gävleborg.

Manuell restaurering: De block som har rensats bör återbördas till bäcken och detta görs lämpligast genom en manuell restaurering.

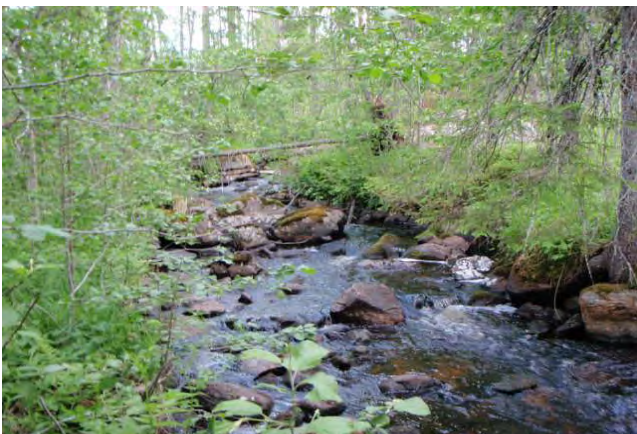
Bild på orensad sträcka nedströms den tredje korsande vägen. Foto: Länsstyrelsen Gävleborg.

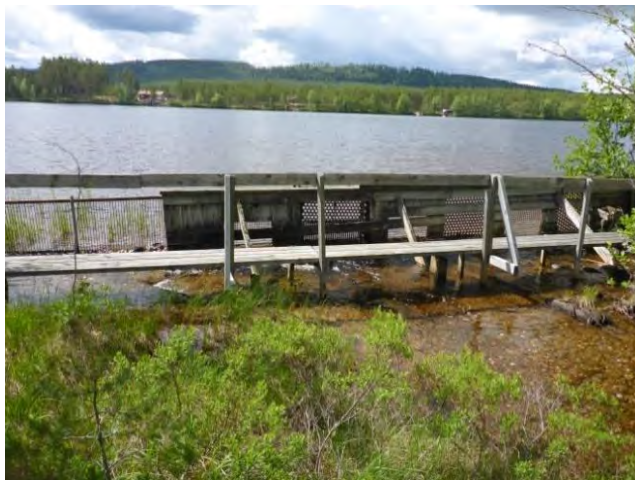
Norsabäcken har sin början vid Bornasens norra strand. Vid utloppet ur sjön sitter ett galler som idag utgör ett definitivt vandringshinder. Direkt nedströms gallret finns det fina reproduktionsmöjligheter för öring då bottensubstratet består av grus- och småstenar i lämplig storlek.

Utloppet, fiskgallret och Bornasen.

Vandringshinder 1 är ett fiskgaller som finns i Bornasens utlopp. Fallhöjden är 0,1 m och hindret bedöms vara i stort sett ett definitivt vandringshinder. Gallret bör rivas bort så att vandringsvägen kan öppnas upp. För att behålla samma vattennivå i sjön bör en naturlig sjötröskel anläggas. Bron över bäcken kan behållas.

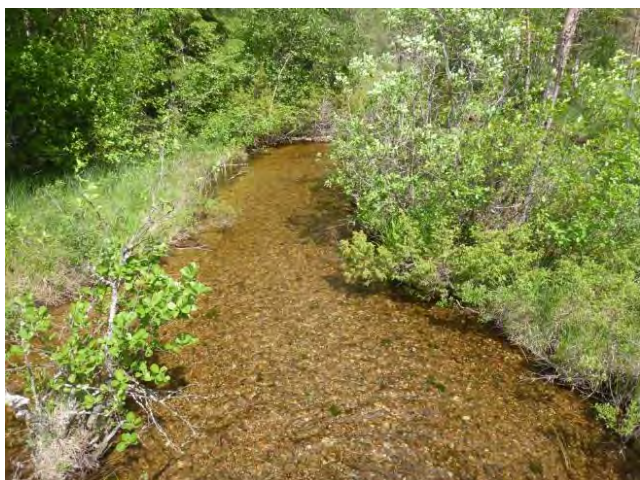
Ett fint men vedfattigt lekområde direkt nedströms sjön Bornasen.

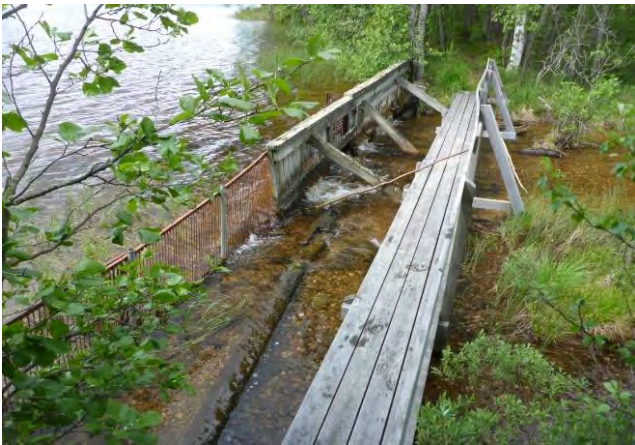
Vh 1. Fiskgaller som bl.a. hindrar fiskvandringen.

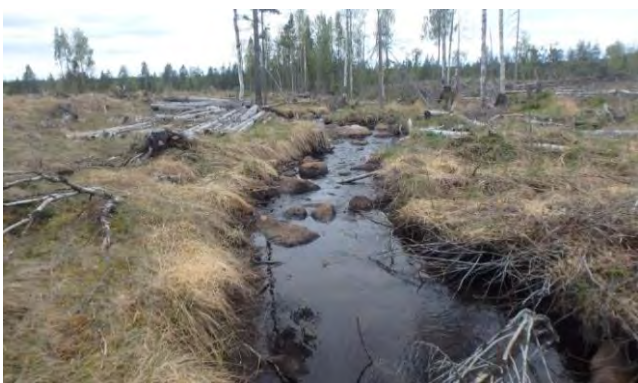
Sträcka i den övre delen av Nottjärnsbäckens där inga kantzoner har lämnats mot vattendraget.

Kantzoner och avverkningsrester: Vid kalhyggerna bör man släppa upp mer buskage och träd närmast vattendraget för att bl.a. skapa mer beskuggning till vattendraget. De avverkningsrester som ligger i bäcken bör tas bort.

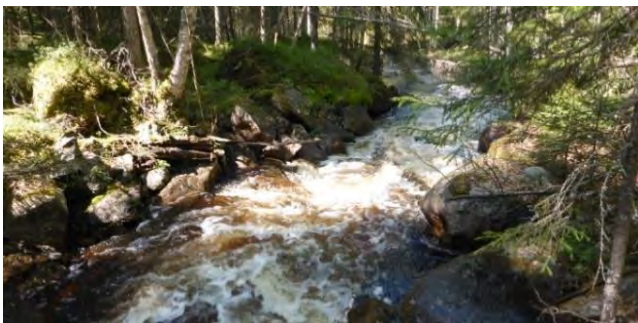
Kraftigt rensad forsande sträcka i Gossabäcken.

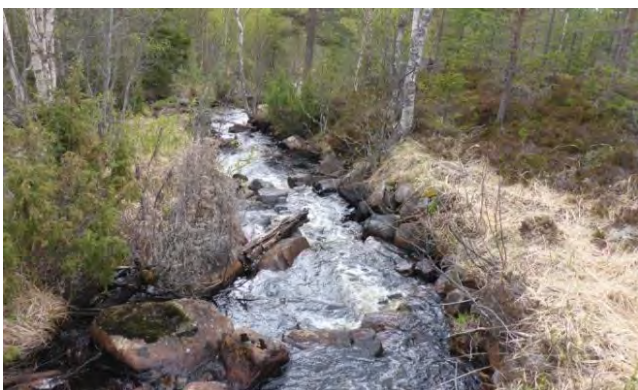
Ett försiktigt rensat parti nedströms kalhygget i den övre delen av Nottjärnsbäcken.

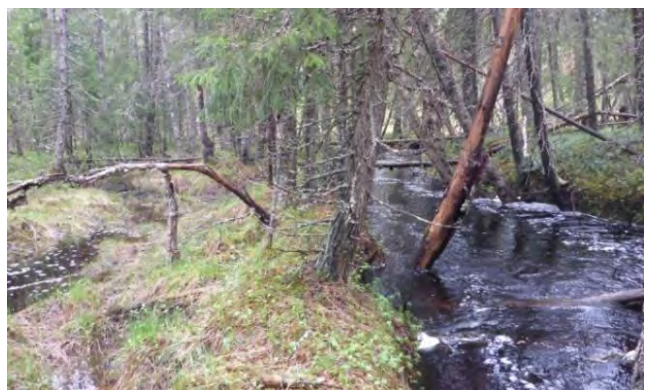
Omgrävd/rätad sträcka i Nottjärnsbäcken där originalfåran syns till vänster i bild.

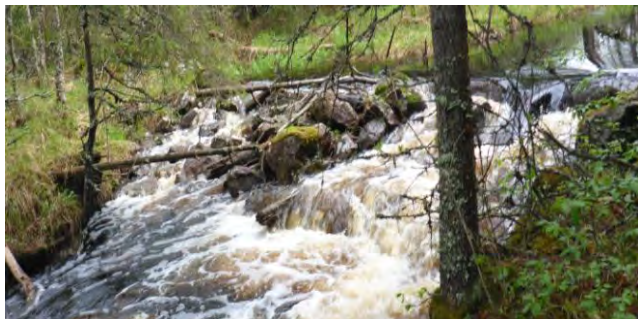
Vh 3. Dammrest med en fallhöjd på 1 m.

Vandringshinder 3 är en fortfarande dämmande dammrest som bedöms som ett partiellt vandringshinder. Det finns ca 40 m nedströms den

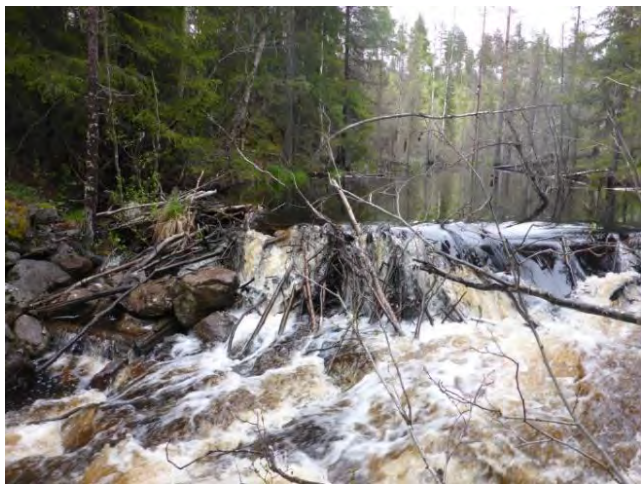
Vandringshinder 6 är en bäverdamm som har sitt fäste vid en dammrest. Det utgör ett definitivt vandringshinder, har en fallhöjd på ca 1,0 m och finns ca 30 m uppströms där Nottjärnsbäcken och vägen mot Häsbo korsar varandra. Bäverdammen och dammresten bör rivas ut och de block som finns i anslutning till hindret bör återplaceras i bäcken.

Vh 6. Bäverdamm och dammrest som utgör definitivt vandringshinder.

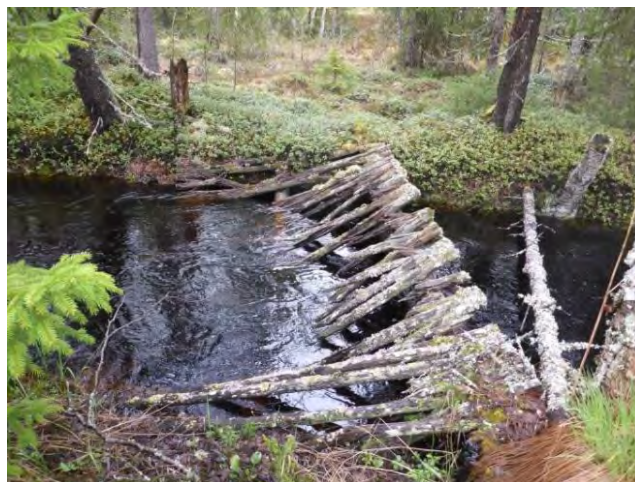
Raserad snöskoterbro som riskerar att bli ett vandringshinder.

Snöskoterbroar: De korsande snöskoterbroar som är i dåligt skick bör tas bort eller bytas ut så att de inte riskerar att orsaka vandringshinder.

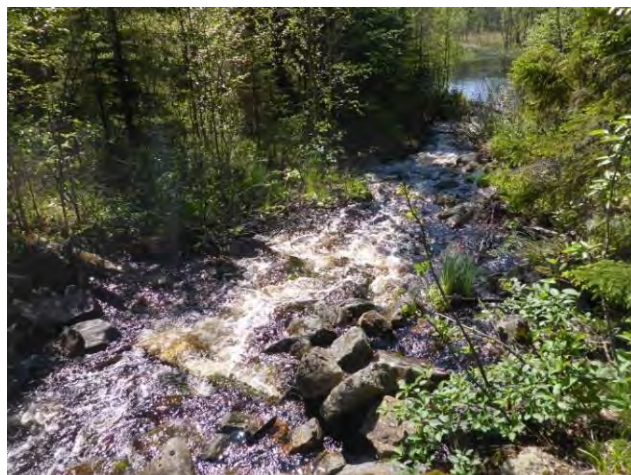
En kort, försiktigt rensad forssträcka i den övre delen av Smed-Larsbäcken.

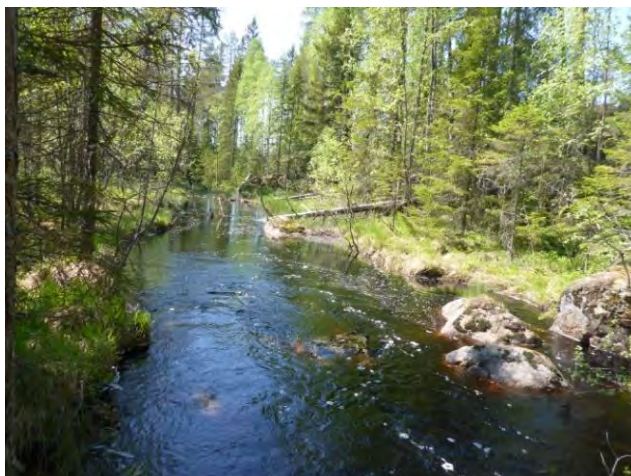
Längst bort i bild finns en dammrest som skapar vandringshinder och dämmer upp vattendraget.

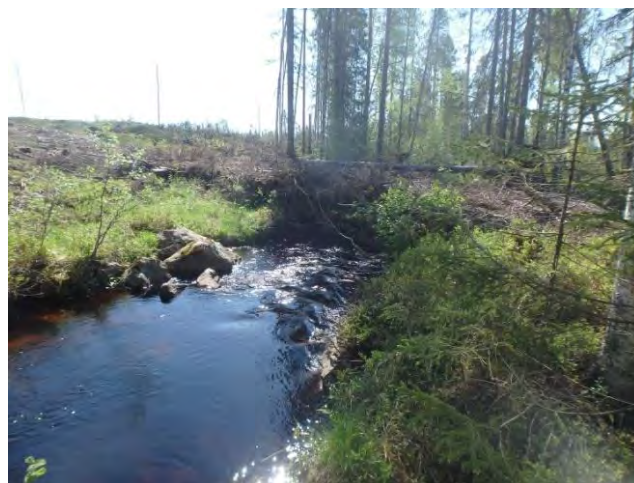
Stundtals saknas det helt kantzoner mot vattendraget.

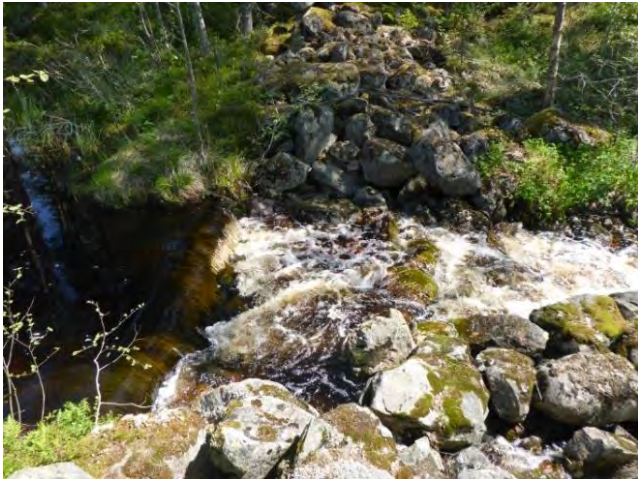
Vandringshinder 2 är en dammrest som finns ca 300 m uppströms vägtrumman. Fallhöjd är 0,35 m och dammen utgör partiellt vandringshinder. Hindret bör rivas ut och i samband med det bör man åtgärda strömsträckan.

Vh 2. Kvarvarande dammrest som utgör ett partiellt vandringshinder.

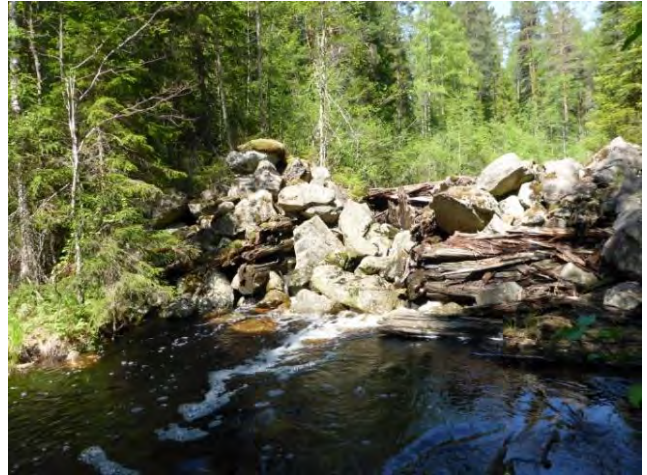
Vandringshinder 5 är en gammal damm av block och stockar 600 m nedströms vägtrumman. Fallhöjden är ca 3 m och dammen utgör ett definitivt vandringshinder. Dammen bör rivas ut och strömsträckan återställas.

Vh 5. En damm som utgör ett definitivt vandringshinder.

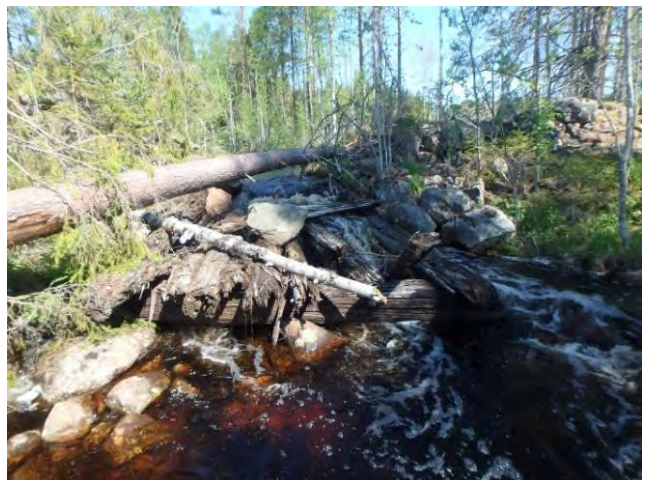
Vandringshinder 6 är en dammrest ca 750 m uppströms mynningen i Nottjärnsbäcken. Fallhöjden är ca 0,6 m och dammresten utgör ett definitivt vandringshinder. Hindret bör rivas ut och strömsträckan återställas.

Vh 6. En dammrest som utgör ett definitivt vandringshinder.

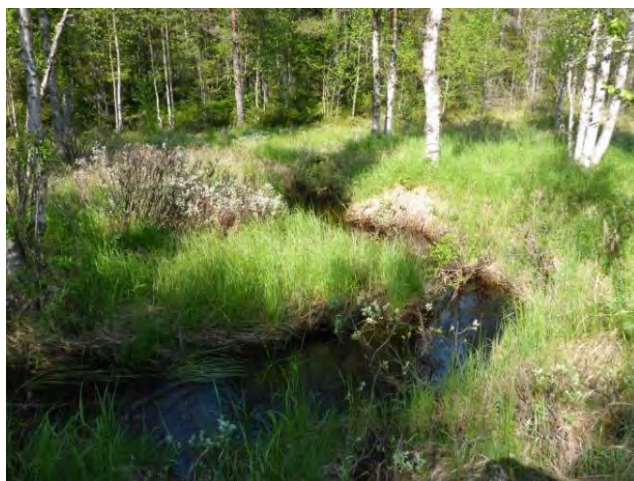
Ett svagt strömmande parti i Nybobäckens övre del.

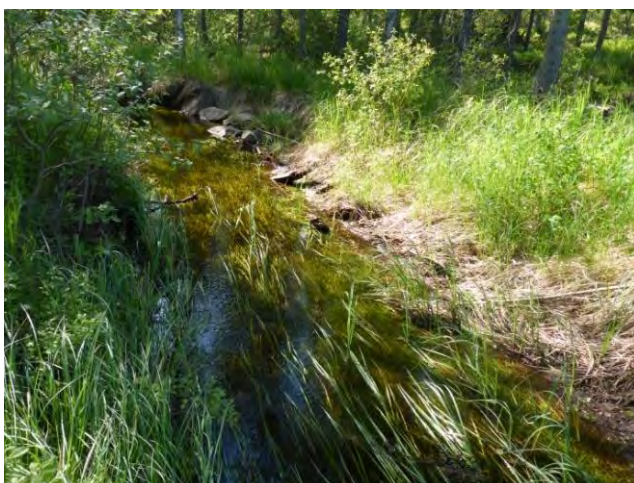
Det är stundtals mycket vattenvegetation i bäcken. Fotot är taget strax nedströms riksväg 50.

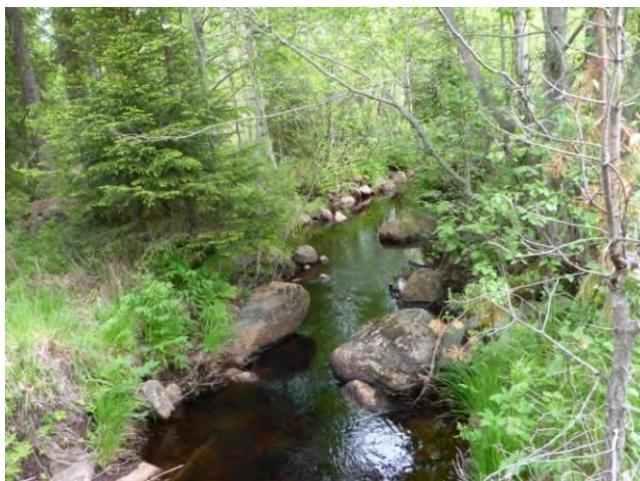
Rensat parti i Nybobäcken.

Manuell restaurering och död ved: Både i de försiktigt, och i de kraftigt rensade partierna finns det block längs kanterna av bäcken. I de kraftigt rensade partierna finns även tillgång till upplagd sten/block på land. För en maskin är det dock relativt svårt att nå de kraftigt rensade strömmarna och bedömningen är att med spett och en vinsch får man ned en stor andel block i bäcken. Därför lämnas en manuell restaurering som åtgärdsförslag. Det är dock möjligt att restaurera bäcken maskinellt, så finns det resurser är detta inte till någon nackdel. I samband med restaureringen bör man också tillföra död ved i vattendraget.

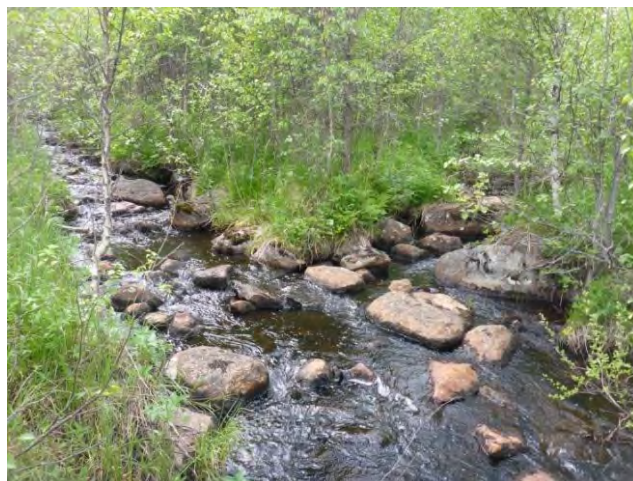
En liten ö med två blockrika fåror runt.

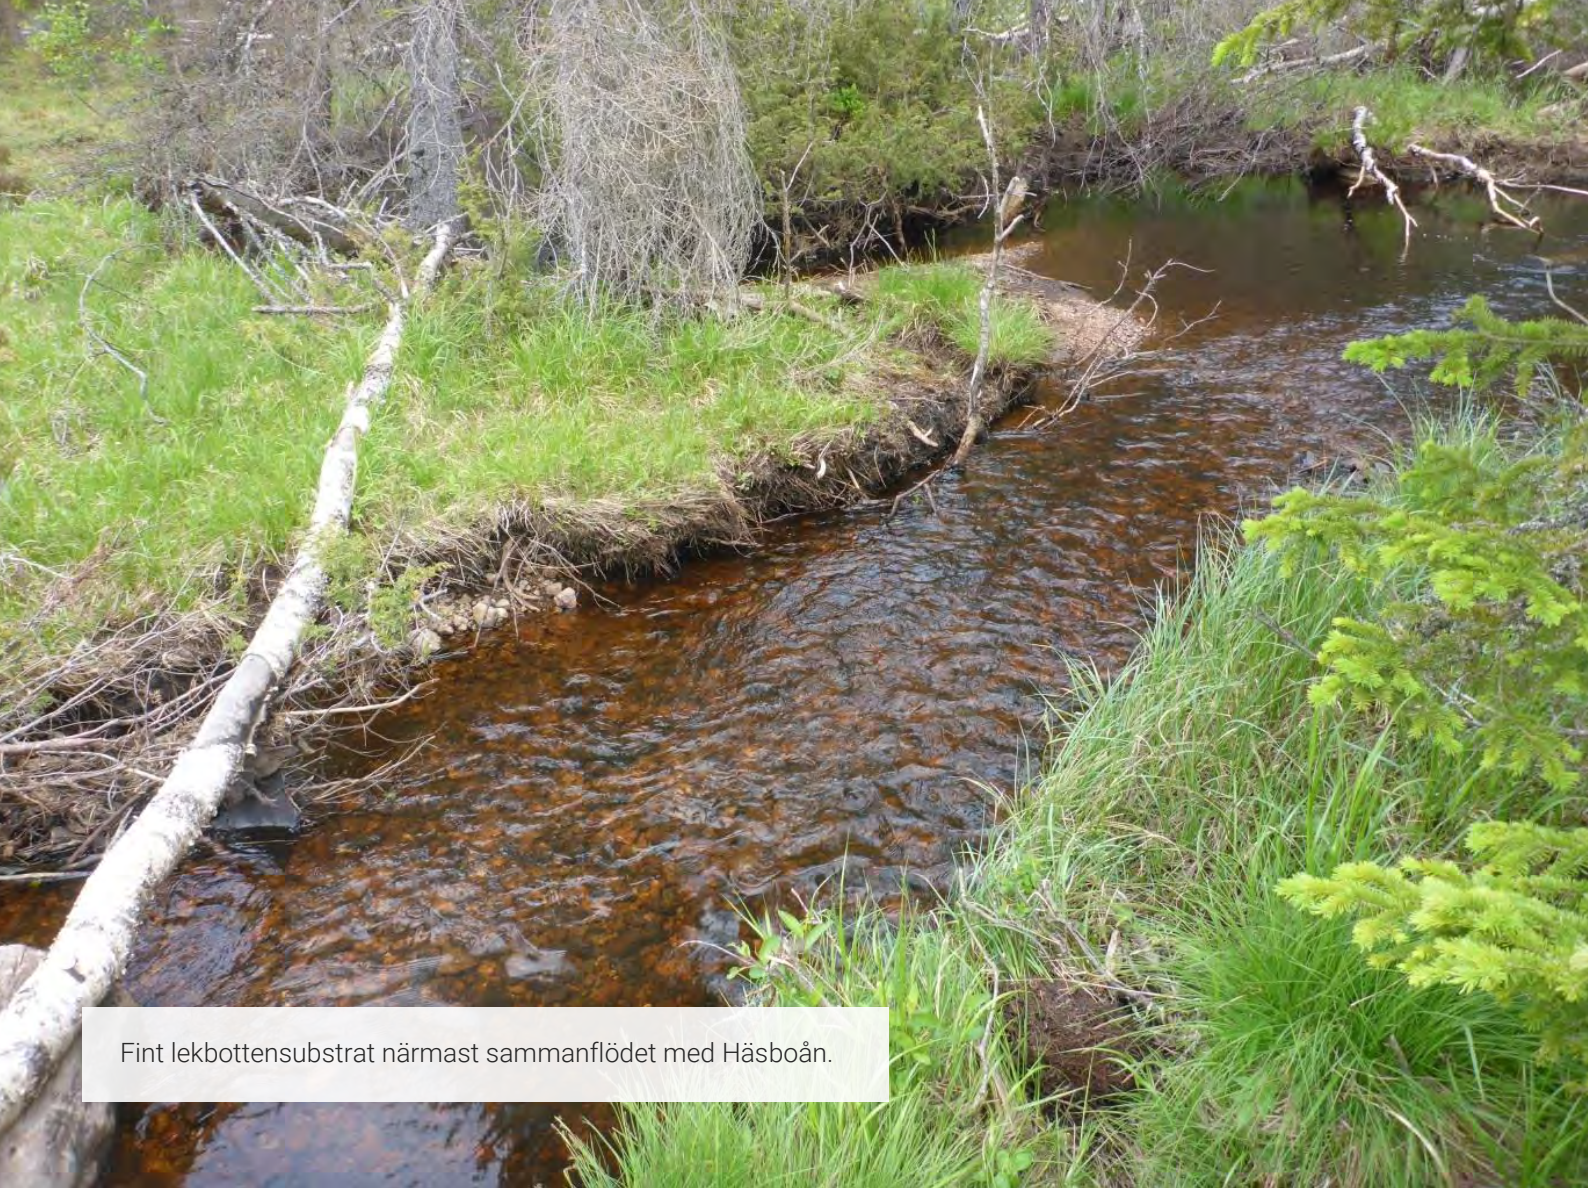
Fint lekbottenssubstrat närmast sammanflödet med Häsboån.

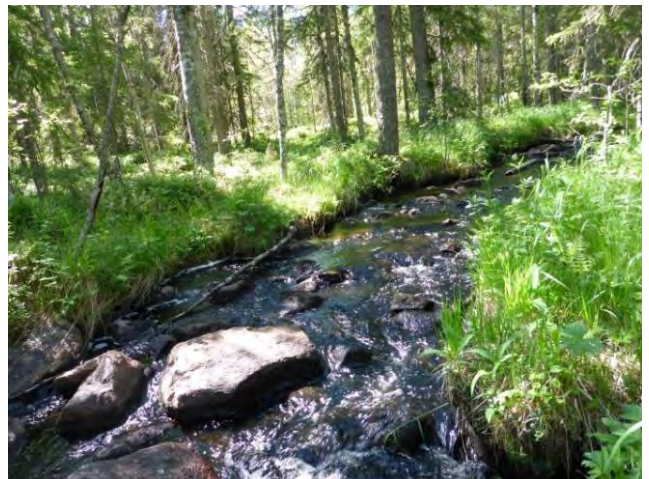
Fin orensad ström i Nybobäcken.

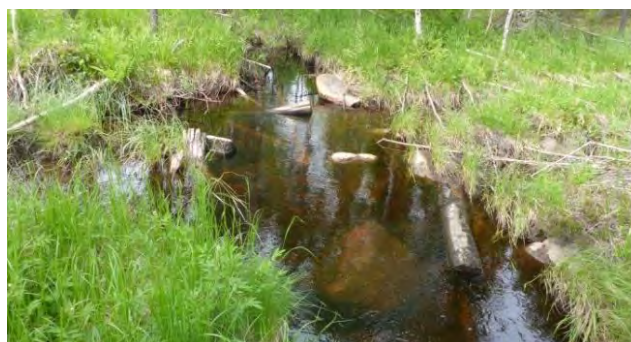
sammanlagt fyra traktorövergångar. En har läkt relativt bra men vid de andra tre är det relativt djupa hjulspår som mynnar i vattendraget, och vid regnväder fungerar hjulspåren som diken. Beskuggningen är obefintlig och det ligger avverkningsrester i anknötning till bäcken. Vattenvegetationens täckning är också större vid två av övergångarna. 350 m nedströms Faluvägen och 500 m uppströms översta vägen vid bergtäkten finns två broar som fungerar som övergångar för både snöskotrar och vandringsleden.

Traktorövergång i Nybobäcken.

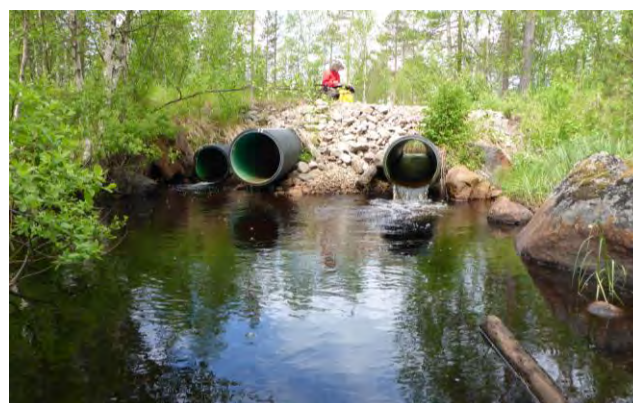
Vandringshinder 4 är tre dåligt anlagda vägtrummor under vägen 200 m nedströms bergtälten. Fallhöjden är 0,15 m och det är klassat som partiellt vandringshinder. De tre vägtrum-

Vh 4: Tre dåligt anlagda vägtrummor. Dessa bör ersättas med en bred valvbåge eller en bro.

orna bör ersättas med en hög och bred valvbåge eller en bro.

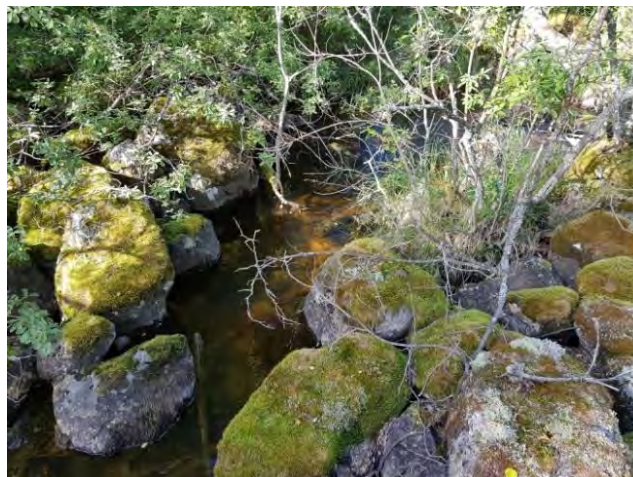
En del av den försiktigt rensade nacken nedströms grusvägen.

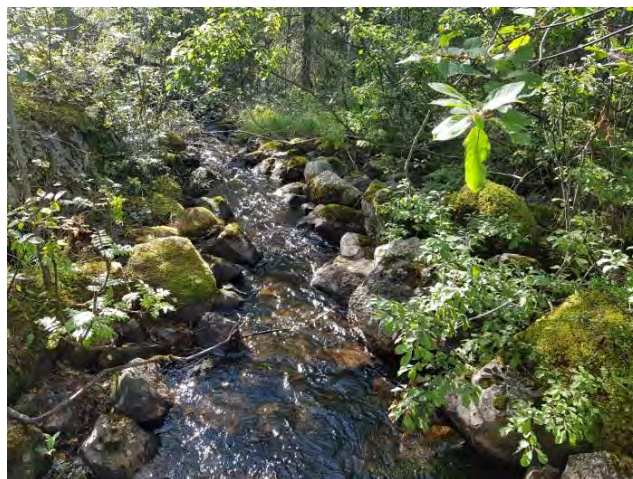
Karaktärsbild av den försiktigt rensade sträckan uppströms Mörtsjön.

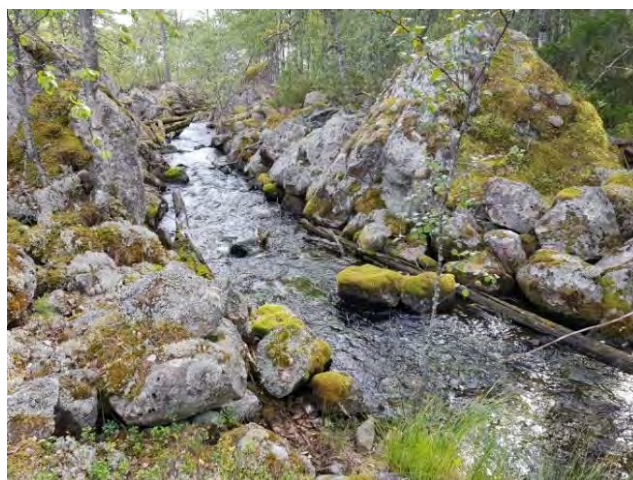
Mellan Mörtssjön och Dammsjön finns en fors som är runt 50 m lång. Forsen är kraftigt rensad uppströms en ålkista (vh 5). Nedströms ålkistan är fåran inte lika kraftigt rensad. Stockar som troligen är rester efter en flottningsränna finns i fåran. Inga riktigt bra lekplatser hittades men det kan finnas några få eftersom bottensubstratet bitvis är blandat med grus. Uppväxtområden och ståndplatser för öring finns, även om framförallt

Karaktärsbild av den kraftigt rensade forsen mellan Mörtsjön och Dammsjön.

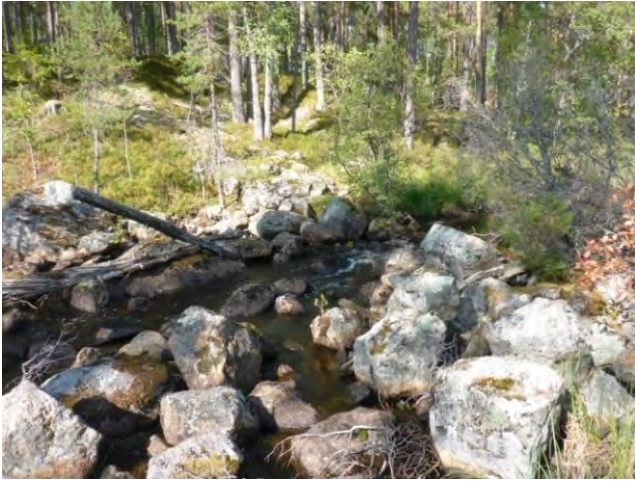
Dammrest mellan Molnsjön och Hyla.

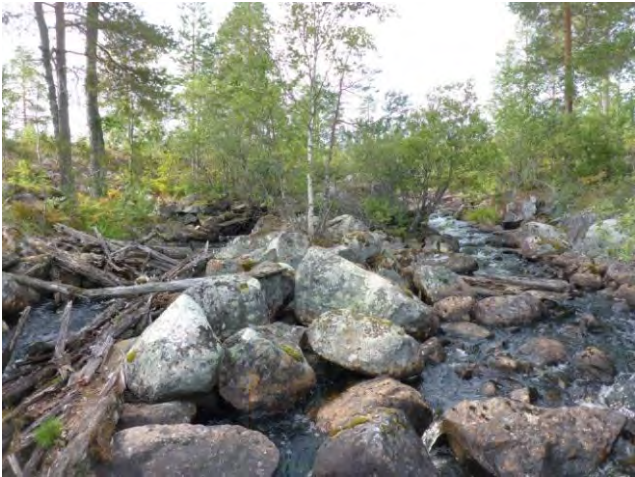
Forsen direkt nedströms vägtrumman (vh 7).

Precis nedströms Hyla finns en korsande väg med en vägtrumma (vh 7) och efter den följer en brant fors som är ca 40 m lång. Det kan vara så att det tidigare har funnits en damm där grusvägen är idag. Forsen är försiktigt rensad och vattnet rinner i två fåror. I den ena fåran ligger gamla stockar som troligen är rester efter en flottningsränna. Nära trumman har trösklar av block gjorts, troligen för att underlätta för fisk att ta sig upp. Efter forsen följer ett sel innan nästa strömsträcka som är ca 20 m. Denna ström är kraftigt rensad och kanaliserad. Det ligger ett skibord i vattnet och

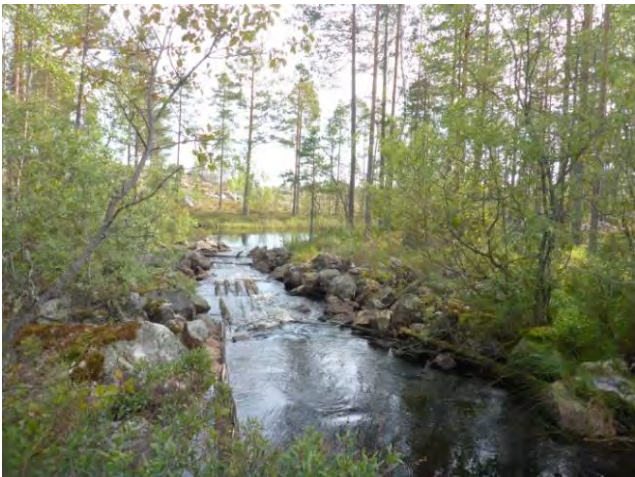
Kort ström med skibord/flotträna.
