Edsbyn & Alfta
Ovanåkers kommun

Fiske- och vattenvårdsplan

i Voxnans avrinningsområde

Biotoprestaureringsplan gällande vattendrag i Ovanåkers kommun.
Av projektledare Anders Persson, och Linda Jonsson.

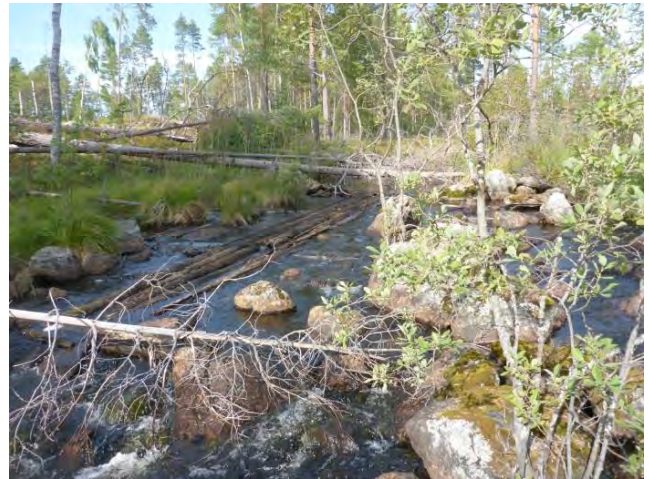
Karaktärsbild av den bredare strömmen med för smal kantzon.

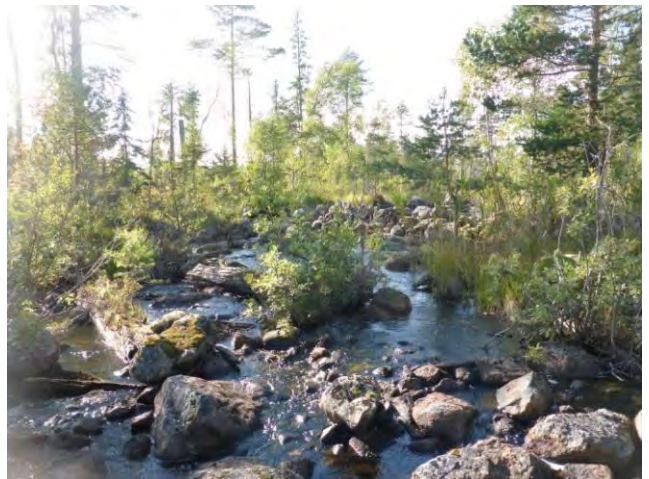
Den sista strömmen innan mynningen i Övre Tälningån med dammresten av sten längst bak i bild.

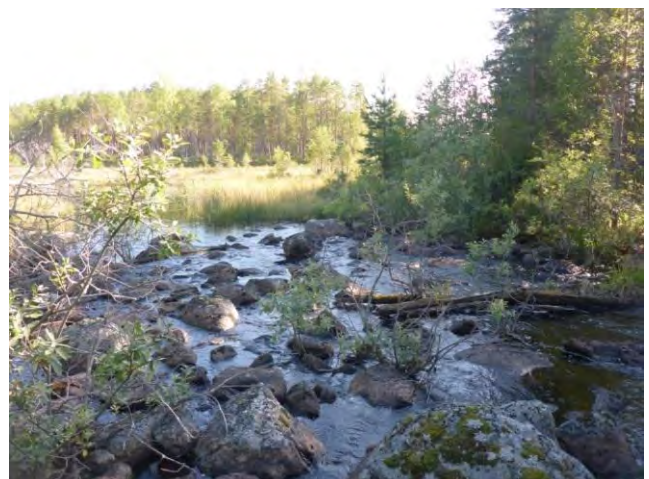
Mynningen i Övre Tälningen.

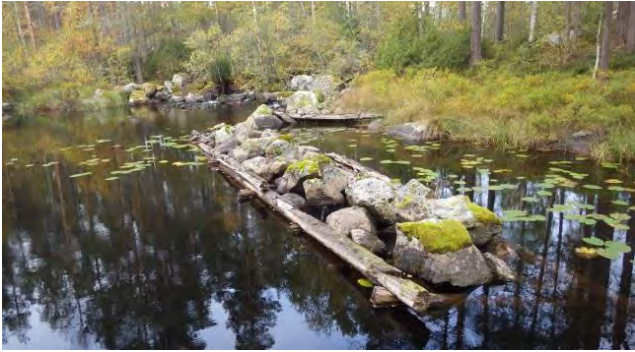
En av de två stenkistorna i höljan.

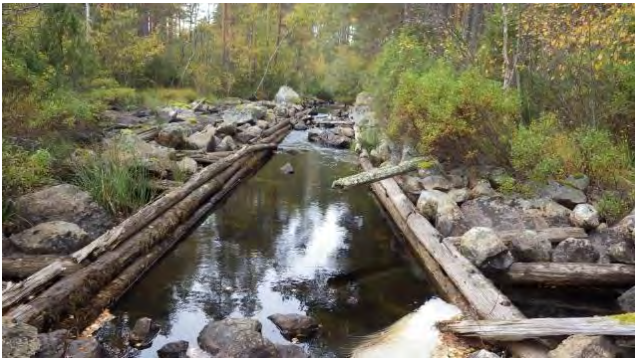
Tydlig flottningskanal med stocksatta kanter i strömmen som bitvis sprängts.

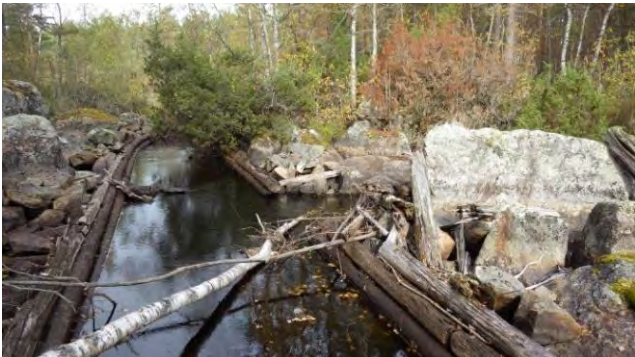
Den öppnade sidofåran till höger i bild.

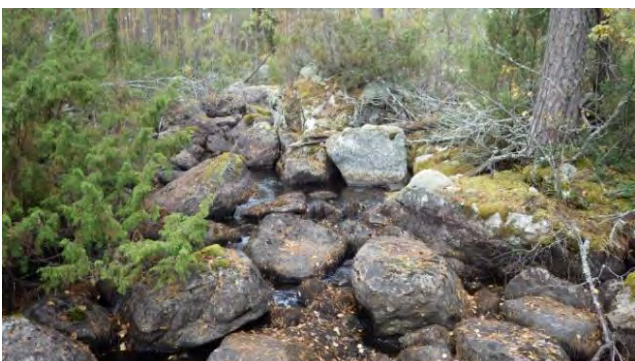
Karaktärsbild av den opåverkade sträckan med ganska mycket fontinalis där flottrännen genar.

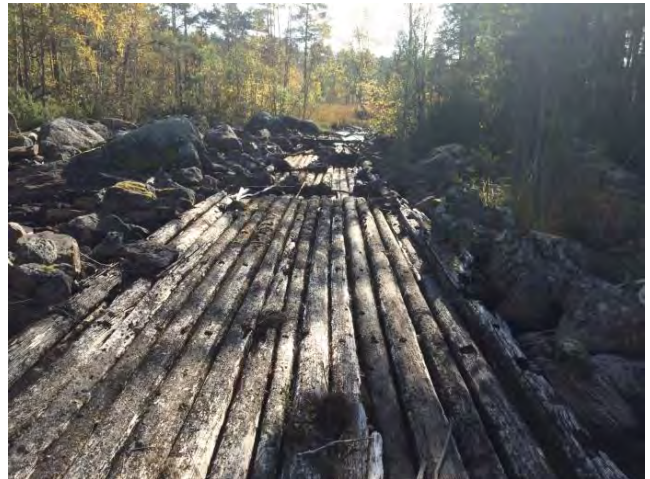
Från sammanflödet med Vitaspbäcken och till mynningen i Tälningen finns två strömmar som båda är runt 50-60 m långa. I båda dessa har lekgrus lagts ut. I den första strömmen finns en flotträna som är i lite bättre skick än de tidigare. Den ligger över nästan hela fåran på stenarna och vattnet rinner under. Eftersom rännan ligger uppe på stenarna finns det mycket ställen där småfisk kan gömma sig och få skugga av stockarna som utgör rännan. I denna ström hittades en lekgröp i det utlagda lakgruset som såg ut att nyligen ha blivit använd av öring. I strömmen närmast Tälningen finns också rester av en flotträna som till stor del ligger uppe på stenarna. Vattnet rinner genom ett brett blockmoras och har mer forsinslag än föregående ström. Det syns att tidigare fiskevård har skett genom att block och sten har flyttats för att skapa en fiskväg genom moraset. Det finns ganska mycket trådalger i denna ström men beskuggningen är sämre än den föregående. Den sista sträckan innan mynningen i Tälningen är lugnflytande genom våtmark och har samma vattennivå som sjön.

Strömmen näst närmast Tälningen med flotträna över hela fåran.

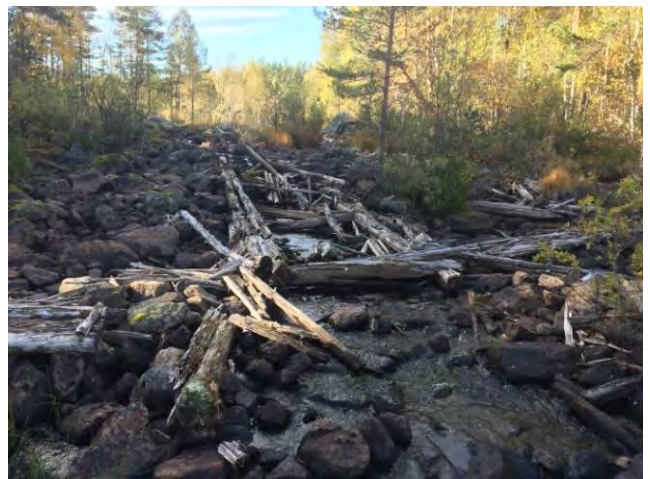
En del av strömmen närmast Tälningen.

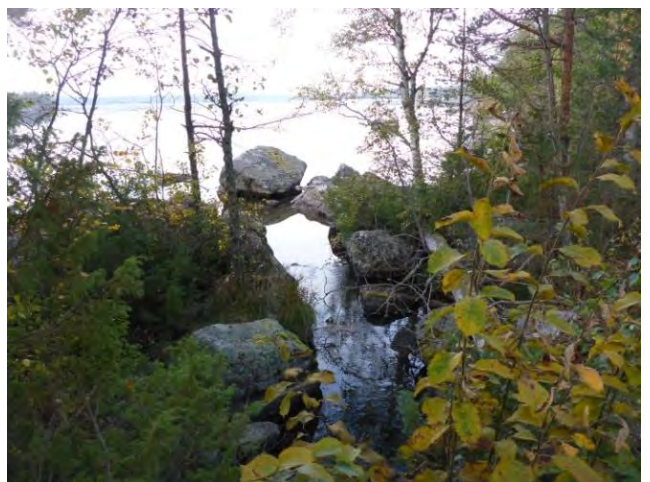
Vitaspbäckens utlopp.

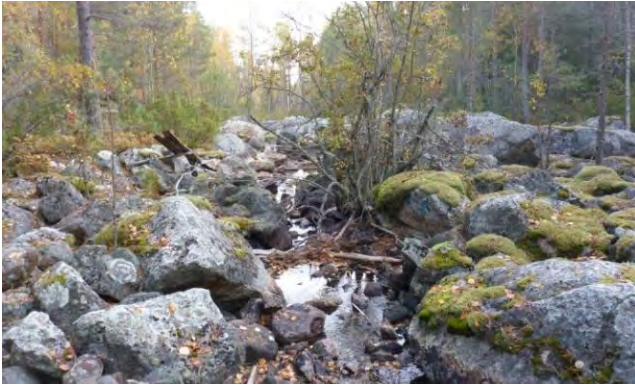
Första strömsträckan som rinner i en rensad fåra genom ett blockmoras.

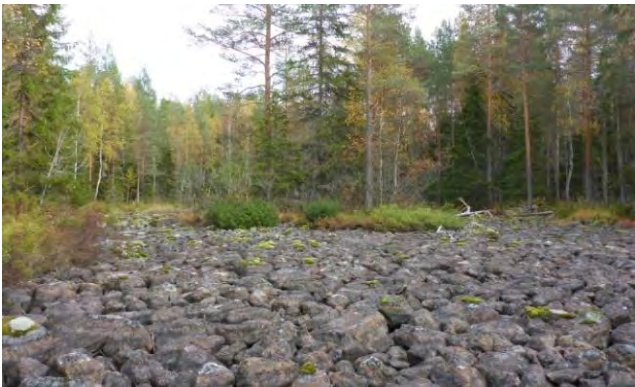
Brett stenmoras i Vitaspbäcken.

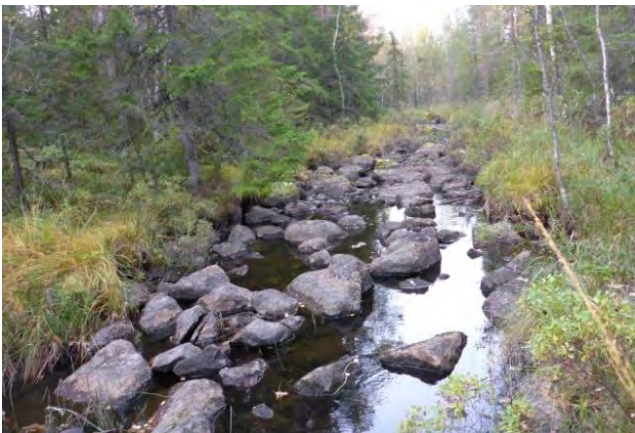
Sträckan efter stenmoraset.

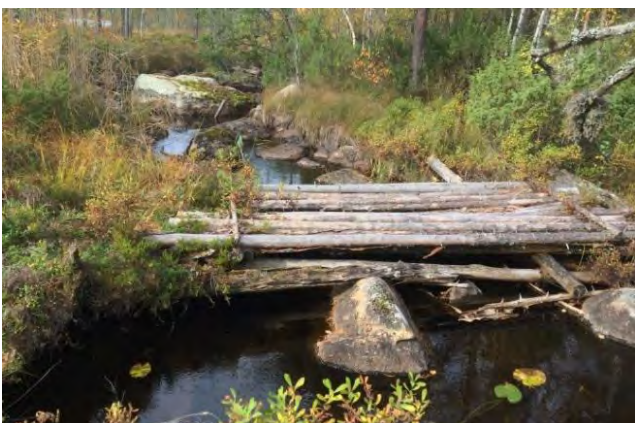
Enkel bro nedströms Slåttatjärnen.

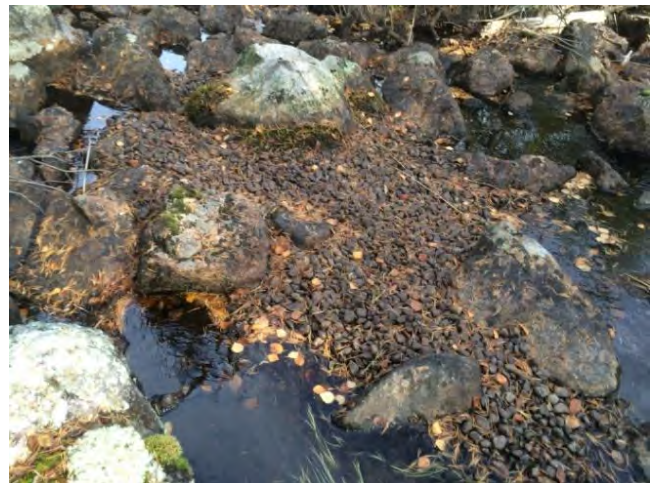
lagts ut men vid lågvatten ligger en del av gruset över vattenytan vilket gör att eventuell rom riskerar att bli förstörd och gör att fiskarna bara kan leka där vid högre vattenföring. Den sista biten innan sammanflödet med Övre Tälningån rinner vattnet lugnt genom en sparsamt bevuxen våtmark.

Utlagt lekgrus som hamnar ovan vattenytan vid lågvatten.

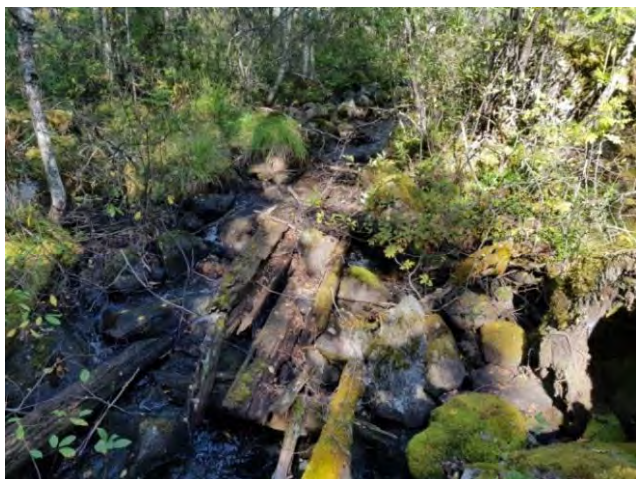
Vandringshinder 2 finns mellan Mångtjärnarna och Mörtsjön och består av gamla stockar och plankor som troligen är rester efter en flottningsränna, ålkista eller liknande. Resterna ligger i vägen för vandrande fisk och orsakar fall, vilket gör det till ett partiellt vandringshinder. Sträckan är försiktigt rensad och vandringshindret kan därför åtgärdas samtidigt som sträckan biotoprestaureras.

Vh 2. Flottningsrester/ålkista.

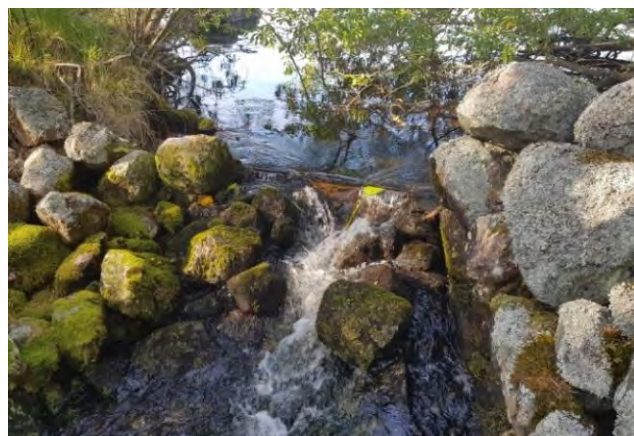
Vandringshinder 6 är en liten damm som finns vid Dammsjöns utlopp. Dammvallen består av sten och är ca 2 m bred och 30 m lång. Det finns en ganska smal öppning i dammvallen där en stock som utgör själva sjötröskeln skapar ett fall på ca 0,4 m. Hindret är partiellt för öring och definitivt för mört m.fl. Dammen bör rivas ut och ersättas med en bättre och mer naturlig sjötröskel, gärna med lekgrus i nacken.

Vh 6. En liten damm.

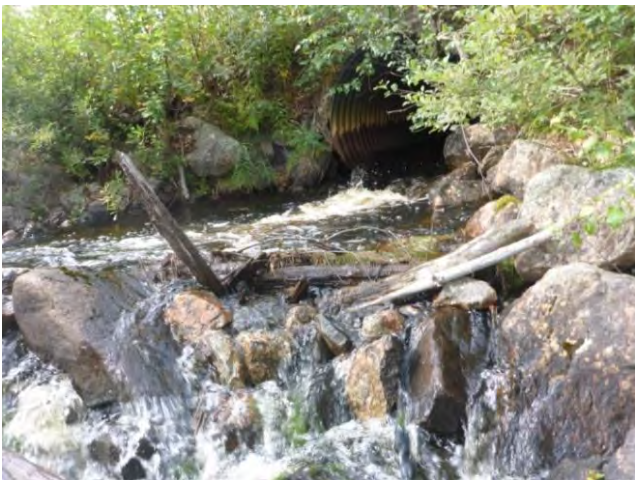
Vandringshinder 7 är en vägtrumma med ett fall över block direkt efter som finns nedströms Hyla i Långaspbacken. Trumman ligger för brant och har därför för hög vattenhastighet. Efter trumman följer en ganska brant fors, och block ligger som en tröskel strax nedanför trumman, troligen för att förhindra ett alltför högt fall ut ur trumman. Dessa block orsakar i sin tur ett fall som endast starka strömlevande arter som öring kan ta sig uppför. Hindret bedöms därmed som partiellt för öring och definitivt för mört m.fl. Det ser ut som att det tidigare kan ha varit en damm där grusvägen är nu och vid en återställning bör det övervägas att sänka vattennivån uppströms trumman vilket skulle kunna skapa en längre strömmande sträcka. Trumman bör åtgärdas genom att den byts ut mot en valvbåge eller en bro som gör att bottenmaterialet blir naturligt. Detta kommer göra att vattendraget kan få en jämnare lutning under vägen och tröskeln efter trumman bör därmed kunna tas bort och blocken fördelas slumpvis i vattendraget.

Vh 7. Trumma med fall över block direkt efter.

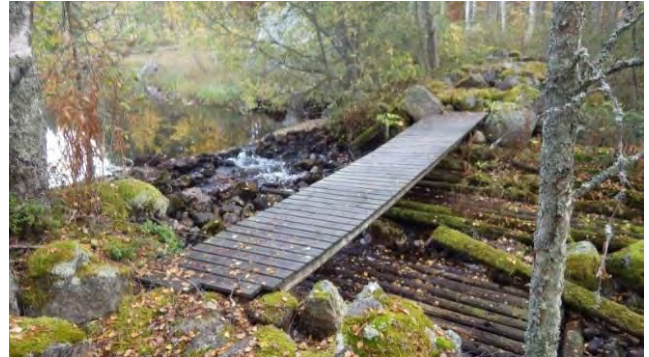
Vandringshinder 8 är en dammrest i Övre Tälningens utlopp. Hindret är partiellt för öring och definitivt för mört m.fl. Själva nacken eller tröskeln består av mindre stenar som är jämnt utlagda och lågvattenutskov saknas, vilket gör att hindret inte kan passeras vid lågvatten. Efter stentröskeln ligger stockar och bråte efter skibord, ålkar eller

Vh 8. En dammrest i Övre Tälningens utlopp.

liknande. En dammvall av sten finns på båda sidor av utloppet, och över utloppet finns en smal träbro. Hindret bör åtgärdas genom att ta bort bråten och göra en tröskel med lågvattenutskov. Detta bör utföras maskinellt.

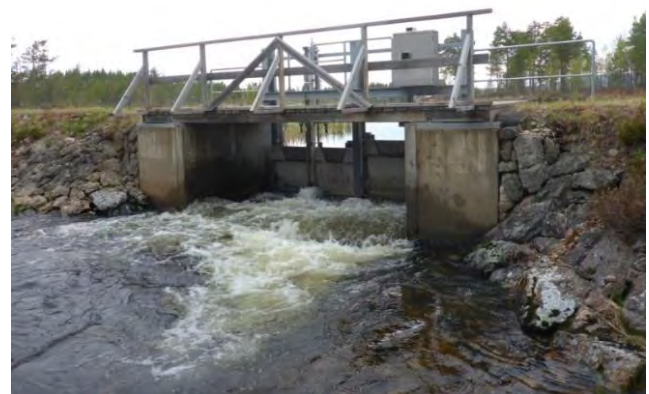
Vandringshinder 10 är en reglerdamm i Tälningens utlopp som utgör ett definitivt vandringshinder. För mer information om dammen samt åtgärdsförslag hänvisas till bilaga 4 "Tälningdammen och Nedre Tälningån".

Vh 10. En reglerdamm i Tälningens utlopp.

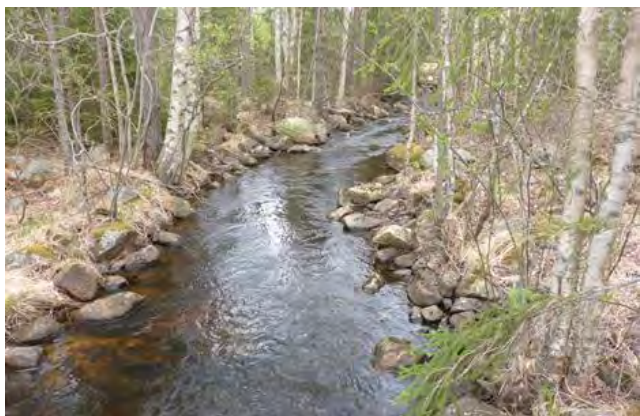
Kraftigt rensat utlopp från sjön Räken. Notera den upplagda stenen vid stränderna och på land.

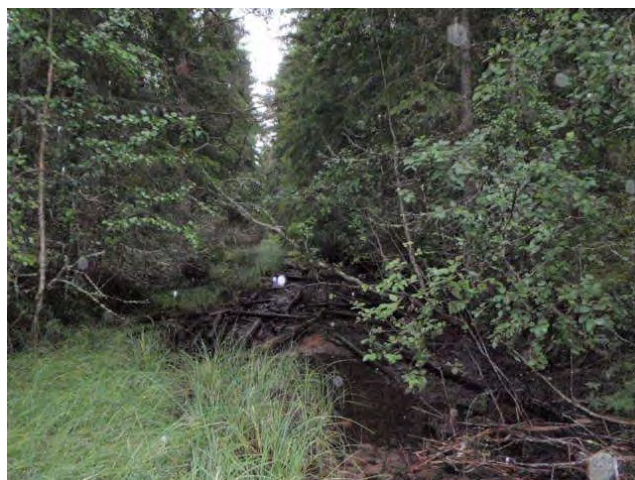
*Inloppet till den 2,2 km långa grävda kanalen.
Foto: Länsstyrelsen Gävleborg, 2013.*

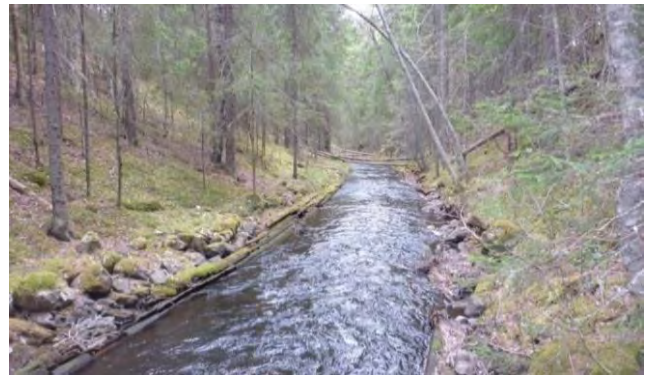
Fullen – Timssjön Sträckan mellan de båda sjöarna är 2,4 km lång och kallas Fullströmmen. Utloppet ur sjön är sänkt flera meter och ån är en kanaliserad sträcka med stocksatta kanter.

Utloppet ur Fullen. Sänkt parti med stocksatta stränder. Notera den sterila biotopen i ån.

Tillgången på upplagd sten är oftast måttlig men strax nedströms Fullen och vid fiskdammen finns det relativt mycket upplagd sten. Där finns också möjlighet att ta fram mer naturligt lekgrus. En maskinell restaurering av hela sträckan (2,4 km) är nödvändigt.

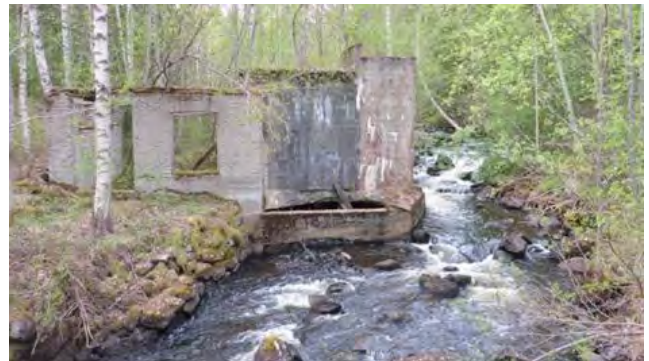
Delvis utrivet kraftverk 1,1 km nedströms sjön Fullen.

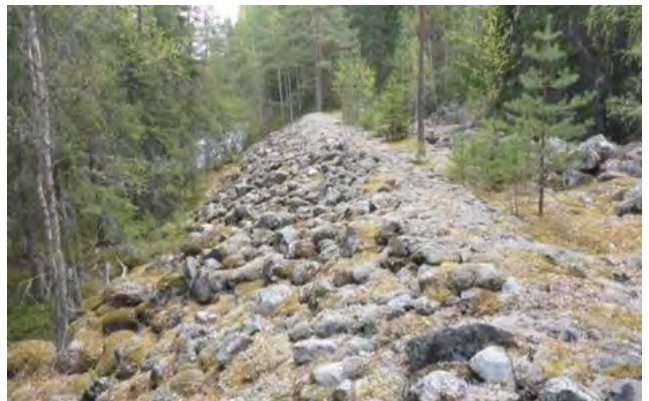
Stensamling från den sänkta sträckan strax nedströms sjön Fullen.

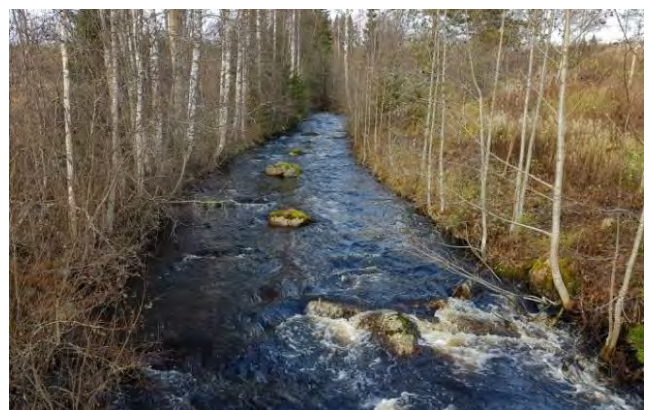
Märkligt utförda biotoprestaureringar i Fullströmmen.

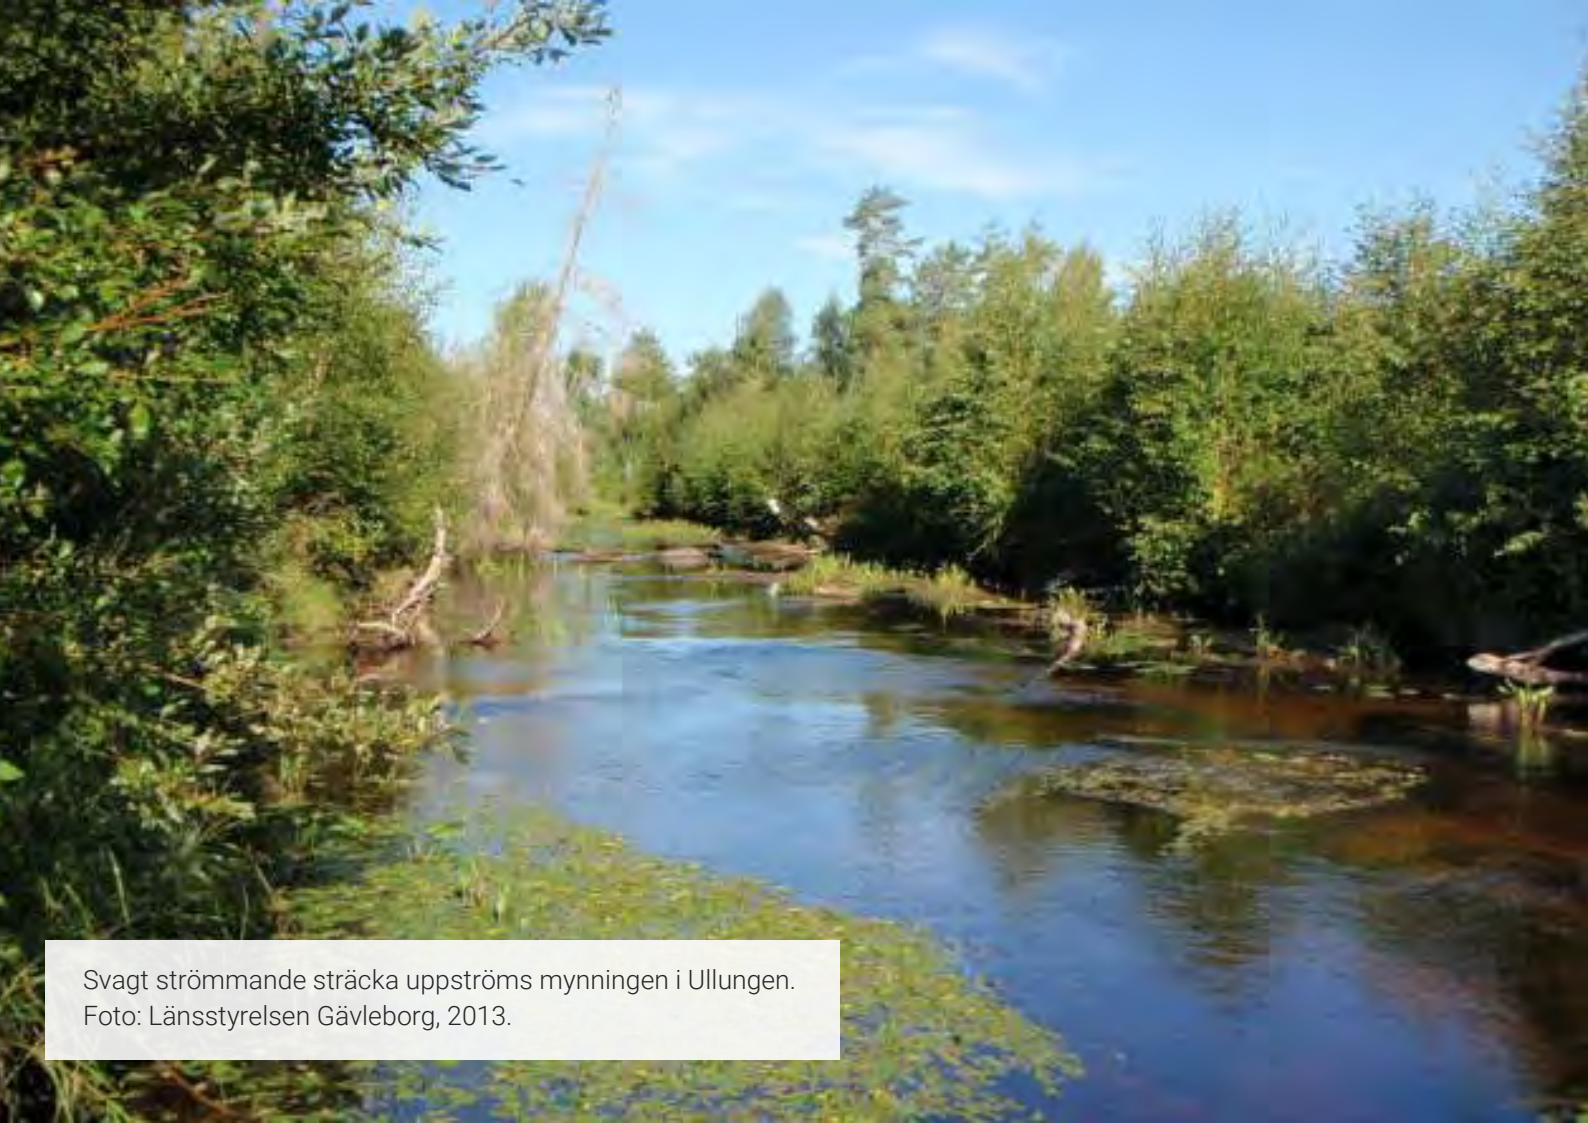
Svagt strömmande sträcka uppströms mynningen i Ullungen.
Foto: Länsstyrelsen Gävleborg, 2013.

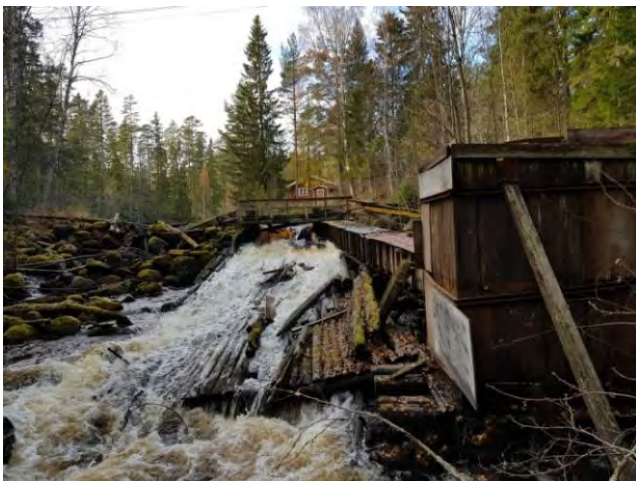
Vandringshinder 3 är ett kraftverk med tillhörande damm som finns ca 450 m nedströms sjön Fullen. Fallhöjden är 1,7 m och det utgör ett definitivt vandringshinder för alla arter. Kraftverksdammen och kraftverket bör rivas ut och i samband med det bör strömsträckan återställas.

Vh 3. Kraftverk m. tillhörande damm.

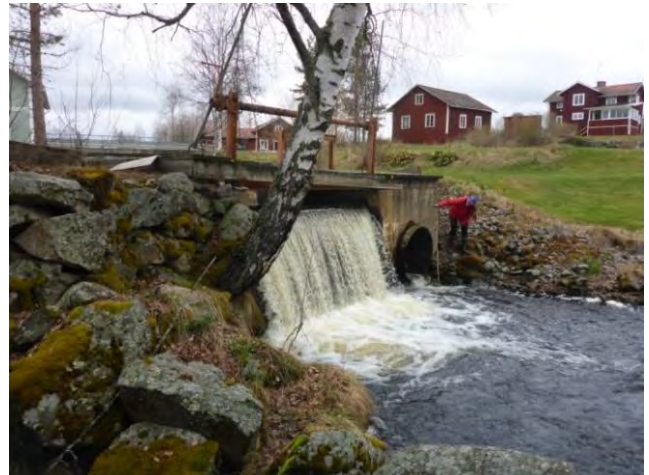
Vandringshinder 5 är en gammal smedjedamm nedströms bron i Ullungfors. Det finns ytterligare en damm bredvid den på bilden. Fallhöjden är 1,8 m och dammen utgör ett definitivt vandrings-

hinder för alla arter. I anslutning till dammen finns en raserad fisktrappa, som bedöms ha fungerat väldigt dåligt även när det var hel. Smedjedammen bör rivas ut och i samband med det bör också strömsträckan återställas.

Vh 5. Smedjedammen i Ullungfors.

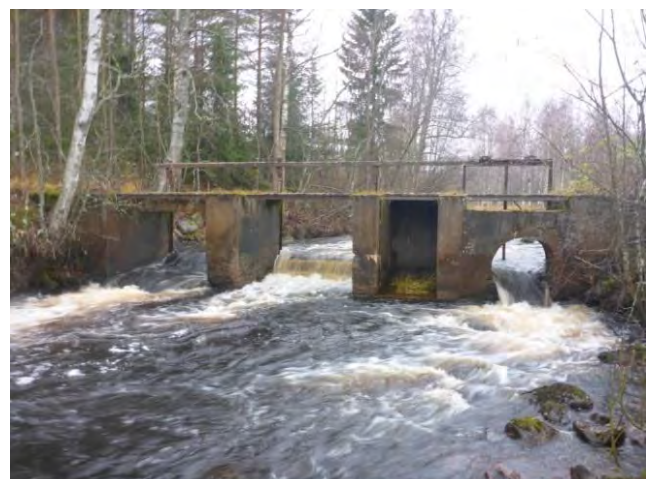
Vandringshinder 6 är en delvis utriven kraftverksdamm några hundra meter nedströms smedjedammen i Ullungfors. Fallhöjden är 0,4 m och den utgör ett partiellt vandringshinder för öring. Det som återstår av dammen bör rivas ut maskinellt. I samband med det bör också strömsträckan restaureras.

Vh 6. Delvis utriven kraftverksdamm nedströms smedjedammen i Ullungfors.

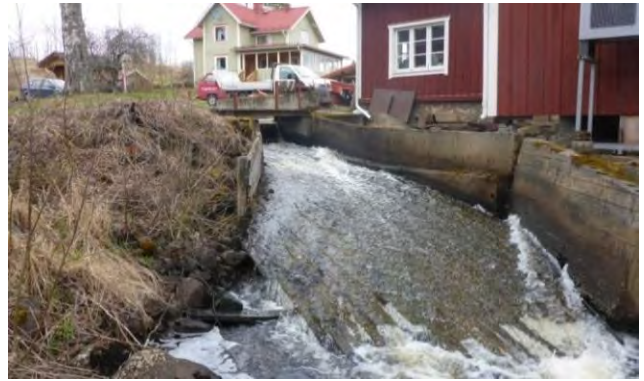
Vandringshinder 7 är en kraftverksdamm drygt en kilometer uppströms utloppet i Ullungen. Fallhöjden är 1,4 m och dammen bedöms vara ett partiellt vandringshinder då dammen har ett omlöp. Dammen bör rivas ut och i samband med utrivningen bör också strömsträckan som bildas återställas.

Vh 7. Kraftverksdamm nedströms smedjedammen i Ullungfors.

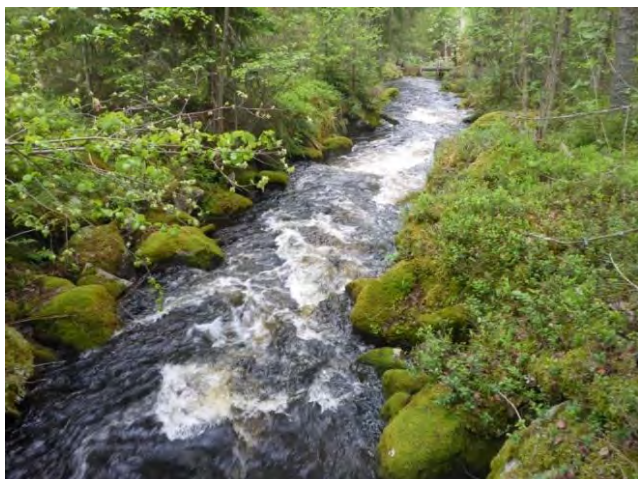
Del av den första forssträckan som är kraftigt rensad och rätad. Vh 1 skymtar längst bort i bild.

Biotopvård/restaurering: Den första forssträckan som är ca 120 m bör restaureras maskinellt eftersom rensningen är mycket kraftig. I samband med detta bör även dammresten före vägtrumman och trädammen (vh 1) rivas ut med maskin och en mer naturlig sjötröskel bör göras i stället. Strömsträckan nedströms landsvägen som biotopvårdades på 1990-talet bör det räcka

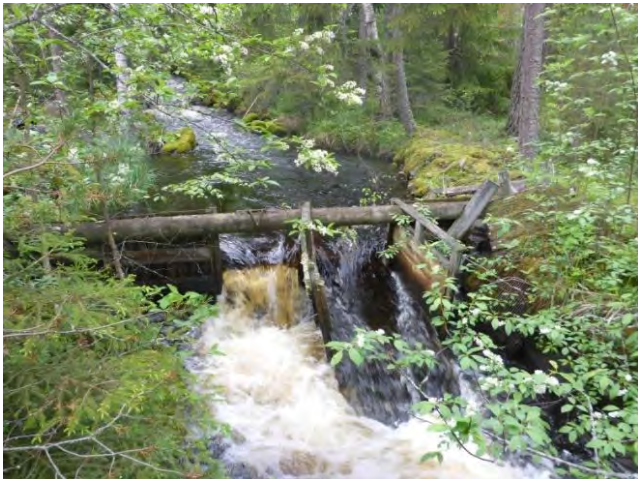
Vandringshinder 1 är en dåligt underhållen damm i trä med två utskov vid ett tidigare litet kraftverk som inte längre är i bruk. Dammen dämmer endast ett tiotal meter och påverkar inte nivån i sjön men är i nuläget ett definitivt vandringshinder för alla arter inklusive öring. Dammen bör rivas ut helt, gärna i samband med restaurering av sträckan.

Vh 1. Trädammen.

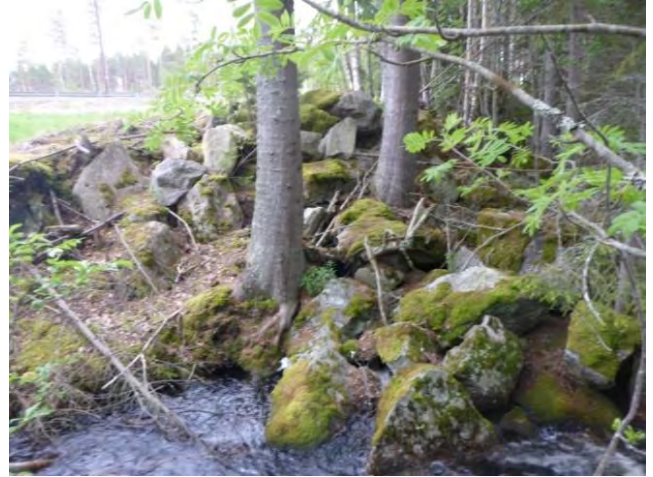
Upplagd sten vid landsvägen.

med att restaurera manuellt. Upplagd sten finns vid landsvägen, men det är sedan sparsamt med upplagd sten på resten av sträckan.

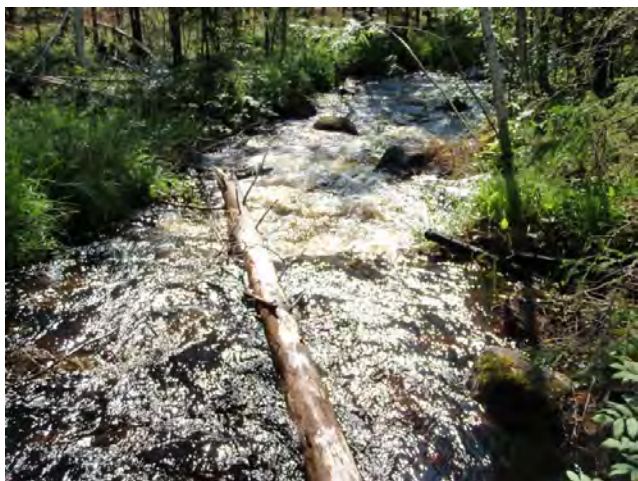
Ett forsande parti i den sista strömmen före Stormyran. Foto: Länsstyrelsen Gävleborg, 2009.

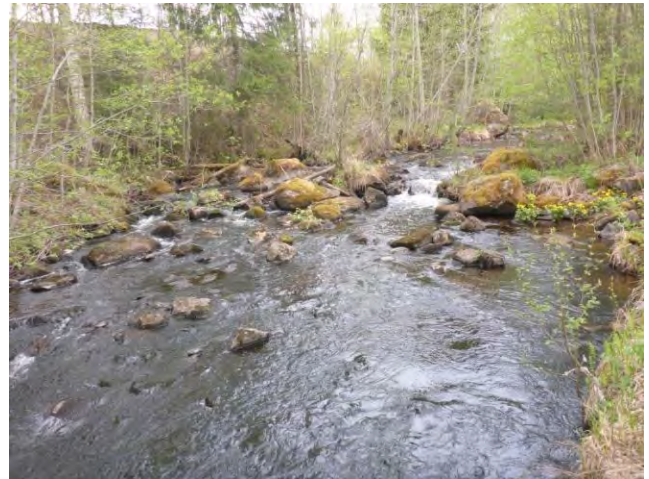
Den sista strömmen/forsen finns precis vid utloppet och är ca 350 m och försiktigt rensad. Det finns endast lite död ved, och vegetationen består mest av kuddmossa och trådalger. För öring finns måttligt med uppväxtområden och några få ställen där lek är möjlig men förutsättningarna för både lek och uppväxt skulle kunna förbättras.

Del av den sista försiktigt rensade strömmen strax uppströms vägen (vh 5).

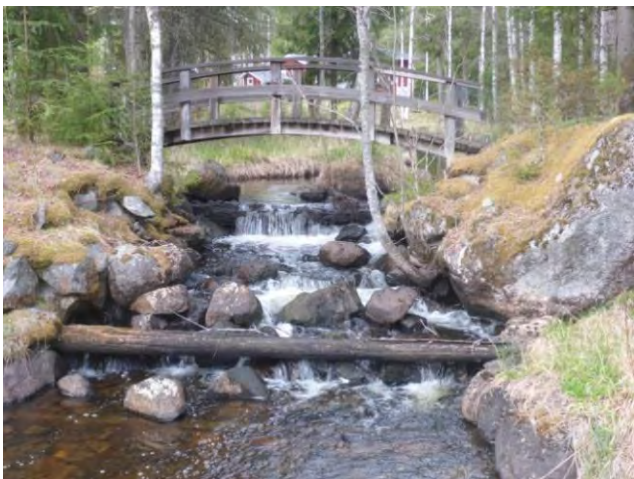
Vandringshinder 3 är en trädgårdsdamm av stockar med ett fall på 0,35 m. Ett litet omlöp finns men funktionen är tveksam på grund av dåligt lockvatten. Stockarna får gärna rivas ut och ersättas med sten och block istället. Detta bör kunna göras manuellt.

Vh 3. En trädgårdsdamm.

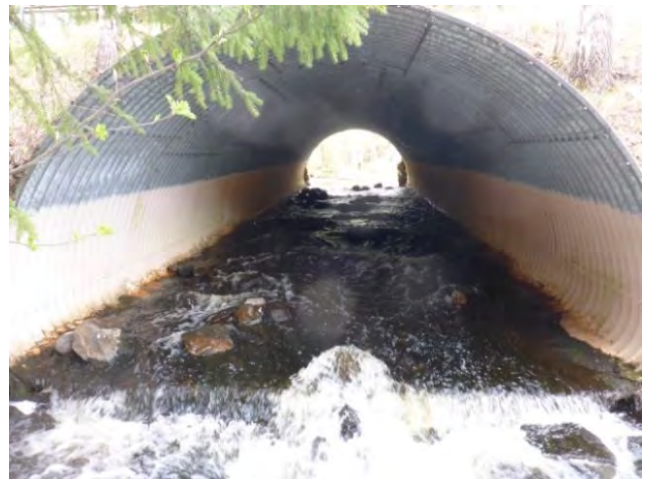
Vandringshinder 5 är en vägtrumma i form av en valvbåge under väg 301. Trumman har en slät onaturlig botten och är dåligt anlagd vilket medför ett fall på 0,15 m och för hög vattenhastighet i trumman. Detta kan åtgärdas tillfälligt genom att manuellt lägga in naturligt material i form av sten och död ved i och nedströms trumman. För en långsiktig lösning bör trumman bytas mot en annan typ av valvbåge som medför ett naturligt bottensubstrat eller mot en bro. Eftersom det är en väg med mycket trafik ska det helst även finnas en torr väg för mindre djur att passera på under vägen.

Vh 5. En valvbåge där några stenar har lagts på den släta botten för att bromsa vattnet och underlätta fiskvandring.

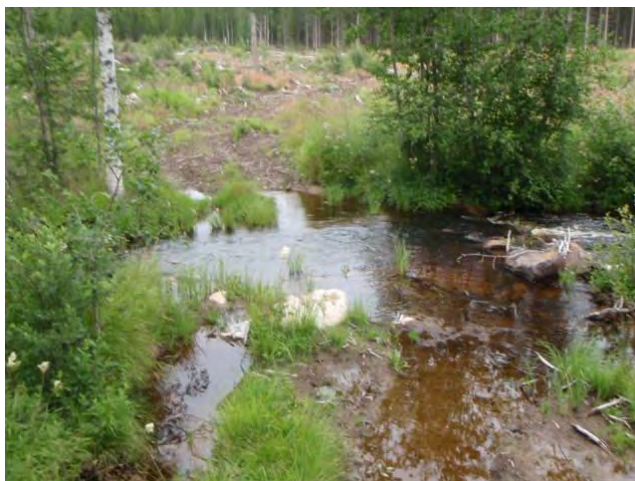
Ett ställe med körskador och dålig kantzonen i höjd med Älmessjöns övre del.

Skogsbruk: Vid framtida skogsbruk bör större försiktighet iakttas genom att tillfälliga broar vid korsande av vattendraget används och en tillräckligt bred kantzonen närmast vattnet sparas vid avverkningsarbeten. Där ingen eller en för smal kantzonen har sparats bör kantzonen tillåtas att växa upp igen. Körskadorna i vattendraget kan åtgärdas manuellt.

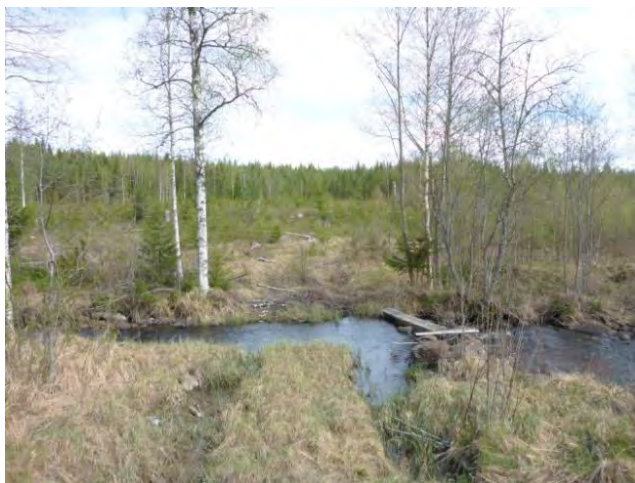
Samma ställe åtta år senare, våren 2017.

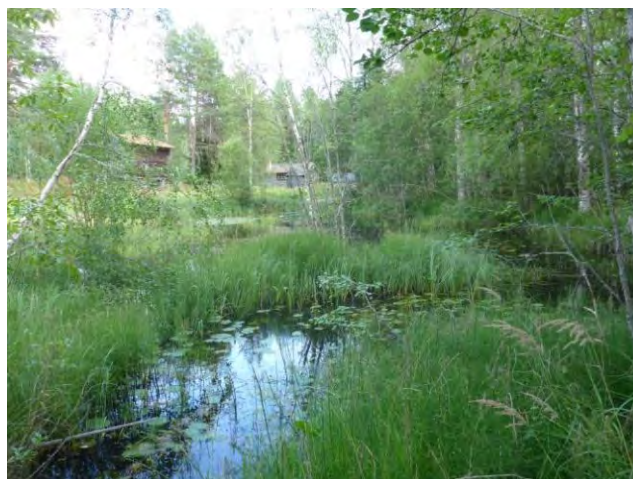
Uppdämt område uppströms vh 4.

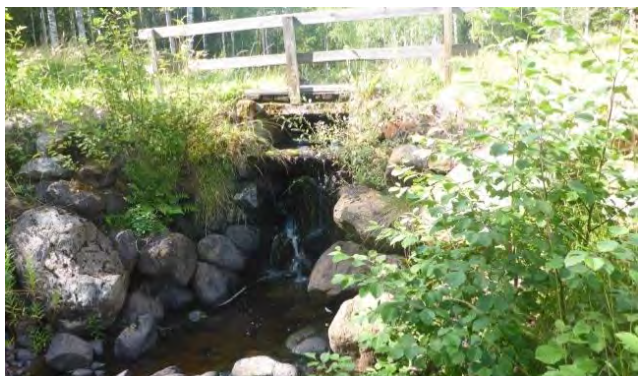
Vandringshinder 1 är en trädgårdsdamm med en liten träbro över som har en fallhöjd på hela 1,5 m. Dammen utgör ett definitivt vandringshinder och bör rivas ut. Det finns en del upplagd sten runt dammen som kan användas vid åtgärden till att skapa en kort passerbar fors istället.

Vh 1. En trädgårdsdamm med träbro.

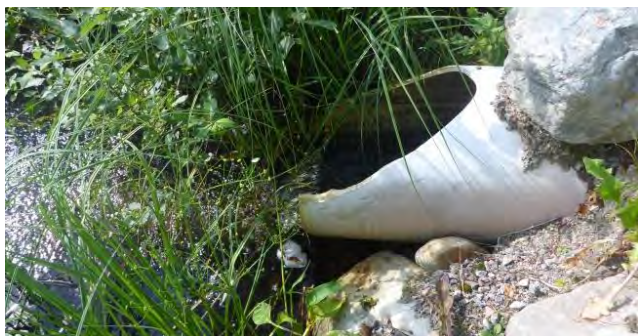
Vandringshinder 2 är en vägtrumma med en diameter på endast 0,4 m och ett fall på 0,15 m gör att det blir ett partiellt vandringshinder. Det finns även en extra trumma som ligger högre och som det inte går något vatten i. Dessa trummor bör bytas till en rätt dimensionerad valvbåge.

Vh 2. En för smal vägtrumma med fall.

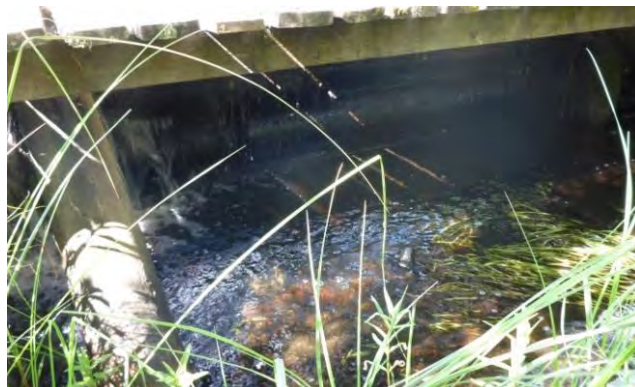
Vandringshinder 3 är en damm av stockar med en liten träbro över. Fallhöjden är 0,5 m och det finns inget djup för fisk att ta satts ur vilket gör att det är ett definitivt vandringshinder för all fisk. Eftersom dammen är ett onaturligt definitivt vandringshinder bör den rivas ut helt.

Vh 3. En damm med stockar under en liten träbro.

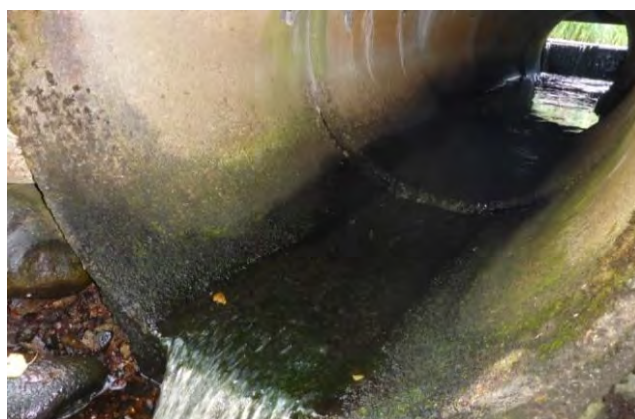
Vandringshinder 4 är en vägtrumma med en damm precis vid trumman. Dammen orsakar ett fall ner i trumman på 0,4 m. Trots att fallhöjden är låg är det oframkomligt då ingen pool finns att ta

satts ur och det hårda fallet ner i trumman kan även skada fisk på väg nedströms. Vägtrumman ligger för högt och i änden finns ett fall på 0,2 m. Dammen bör rivas och trumman bör bytas till en valvbåge.

Vh 4. En vägtrumma med en damm.

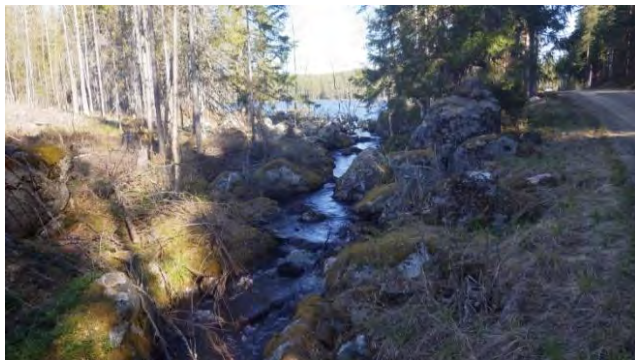
Stugtjärnens utlopp. Notera hygget med dålig kantzon till vänster i bild.

Kantzon: Vid kommande avverkningar bör en bredare kantzon lämnas mot vattnet. Vid karteringstillfället fanns hyggen med för smal kantzon på flera ställen men även ställen där tillräcklig kantzon hade sprarats. Det första stället med för dålig kantzon finns mellan stugtjärn och örätjärn på höger sida av vattendraget sett nedströms. De andra ställena var alla nedströms Göllaskojan och även de på höger sida av vattendraget sett nedströms. På dessa ställen bör bättre kantzoner släppas upp.

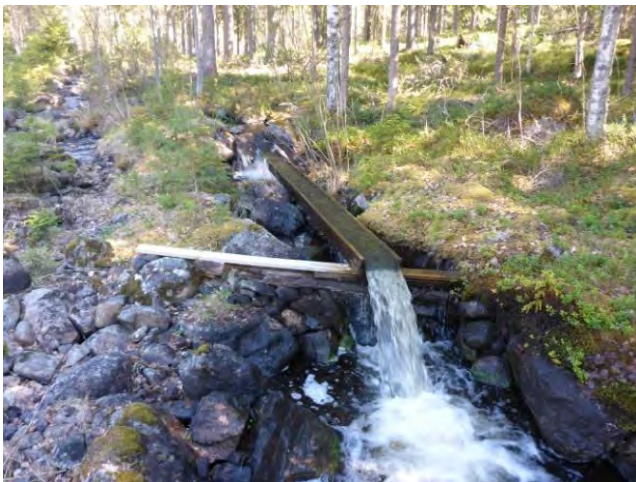
Vandringshinder 3 är en vattenränna och en blockdamm. Vid rännan är fallet ca 0,7 m och vid efterföljande blockdamm är fallhöjden 0,5 m. Detta är artificiellt och bör rivas ut så fisk kan vandra igen.

Vh 3. En blockdamm med vattenränna.

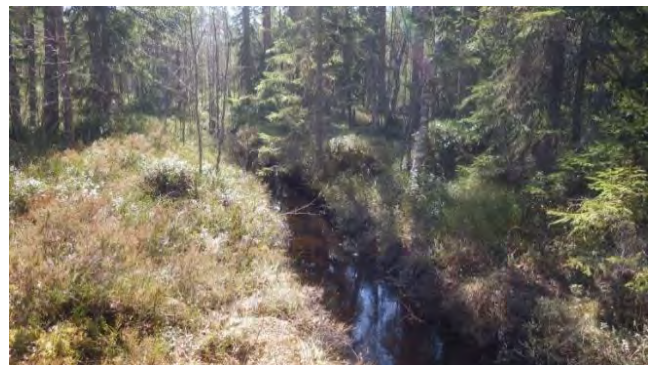
Den första rätade sträckan på ca 50 m mellan Loftssjön och Stugtjärn.

Tillför mer död ved: På de rätade sträckorna med mjuk botten bör död ved läggas ut på ett sätt som styr vattnet mot kanterna och hjälper fåran att återfå en ringlande form. Den första av dessa tre sträckor finns mellan Loftssjön och Stugtjärn, precis nedströms sammanflödet med bäcken från långmyran och är ca 50 m lång. Den andra är en sträcka på nästan 400 m som börjar vid Göllaskojan och sträcker sig hela vägen genom våtmarken. Den tredje sträckan är lite drygt 100 m lång och finns strax uppströms Olénskojan.

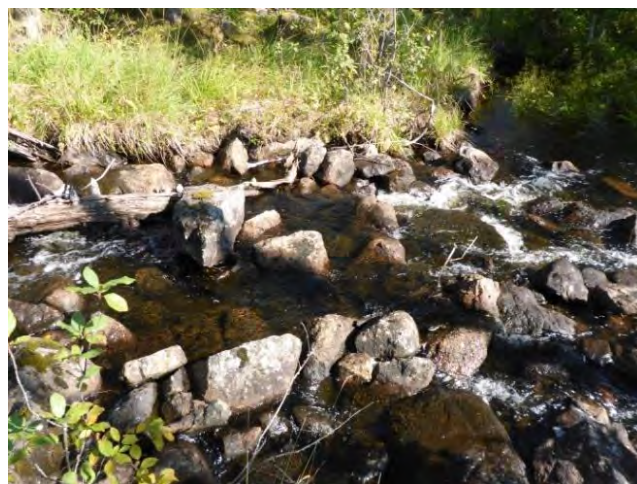
Försiktigt rensad ström i Nydammsbäcken.

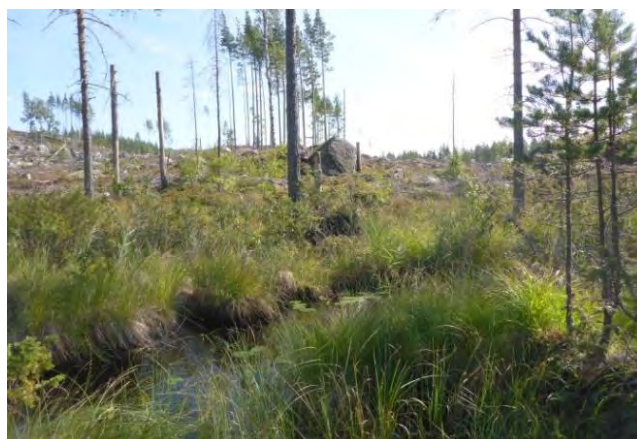
Kalhygge med dålig kantzon mot Nydammsbäcken.

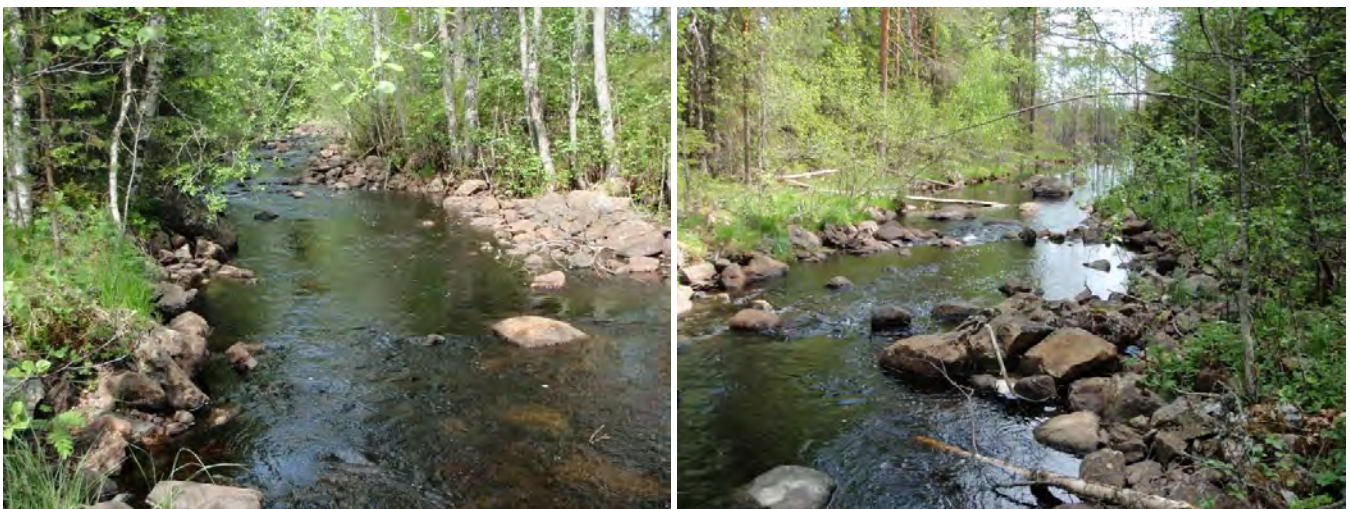
*Två rensade och tidigare biotoprestaurerade strömmar mellan Sälmsjön och Stora Båtsjön. Jämför gärna dessa foton med bilderna på de orensade sträckorna i Kallbergsån.
Foto: Länsstyrelsen Gävleborg.*

Från Djupdalsgölen och nedströms är det sammanlagt ca 1 150 m som är i behov av en maskinell biotopåterställning. Om bäverdammarna rivs och det kommer fram mer rensade sträckor så blir behovssträckan längre.

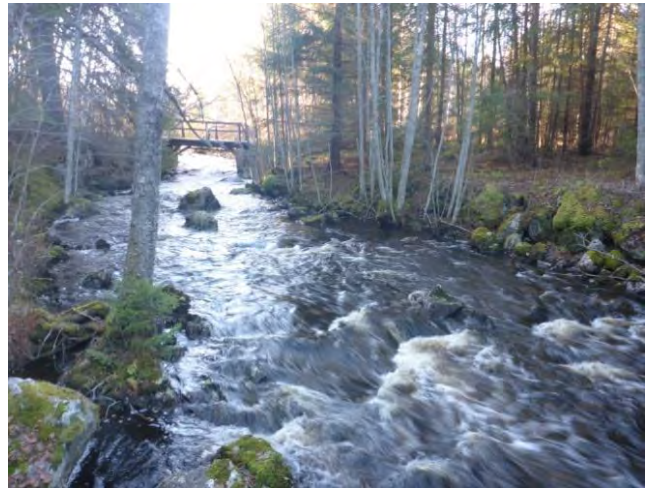
Dåligt utförda biotoprestaureringar nedströms Stora Båtsjön. Notera de kvarlämnade upplagda stenblocken till höger i bild.

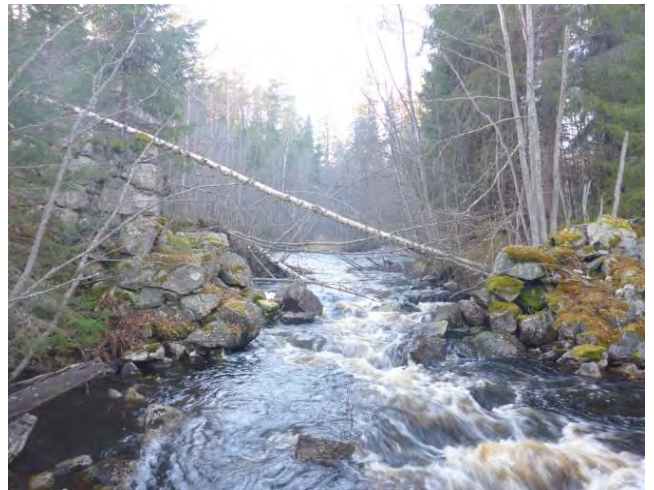
Delvis utriven damm nedströms Stora Båtsjön.

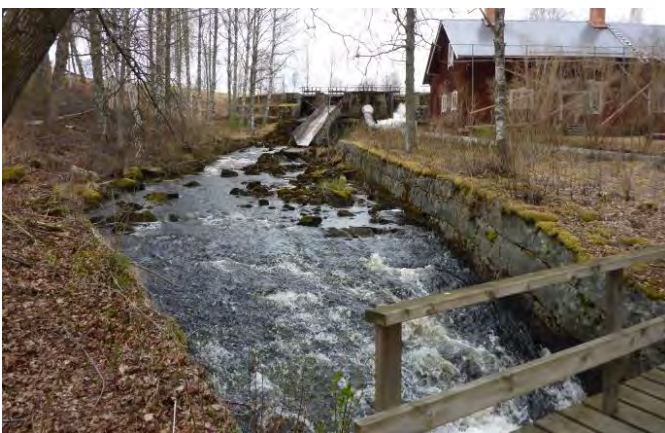
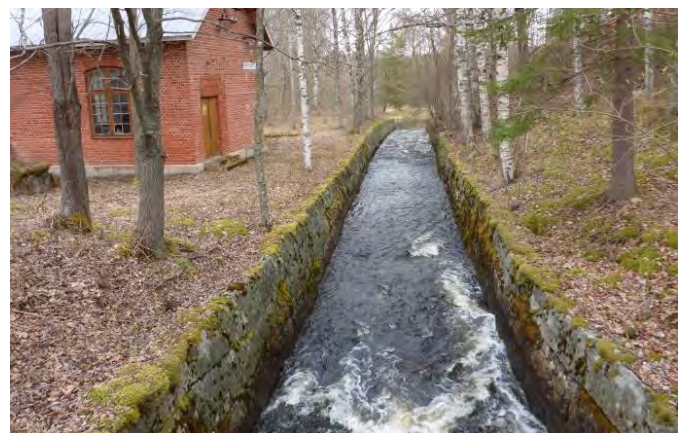
Kanaliserad sträcka med stensatta stränder nedströms sista dammen i Sälmlån.

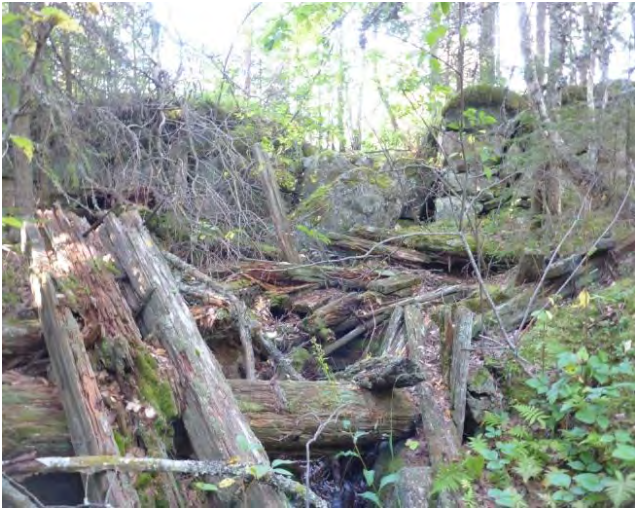
Vandringshinder 1 är en damm i det västra utloppet ur Råkasjöarna, 9 km nordväst om Voxnabruk. Fallhöjden är 3 m och det utgör ett definitivt vandringshinder. I dagsläget sipprar spillvatten ut genom dammen. Se vandringshinder 2 för åtgärdsförslag.

Vh 1. Delvis raserad dammvall i Råkasjöarna där vattnet tränger sig igenom.

Vandringshinder 2 är ett fall i det östra utloppet ur Råkasjöarna, 9 km nordväst om Voxnabruk. Utloppsbäcken grenar sig och fallhöjden är totalt 1 m, fördelat på några etapper. Det utgör ett partiellt vandringshinder. Det mesta av vattnet ur Råkasjöarna går genom sjöutloppet. Det bör undersökas mer om sjöutloppet är helt naturligt eller konstgjort och i samband med det bör vidare undersökningar göras om hur man i kombination med vandringshinder 1 kan åtgärda hindren på bästa sätt. Fria vandringsvägar måste dock återskapas.

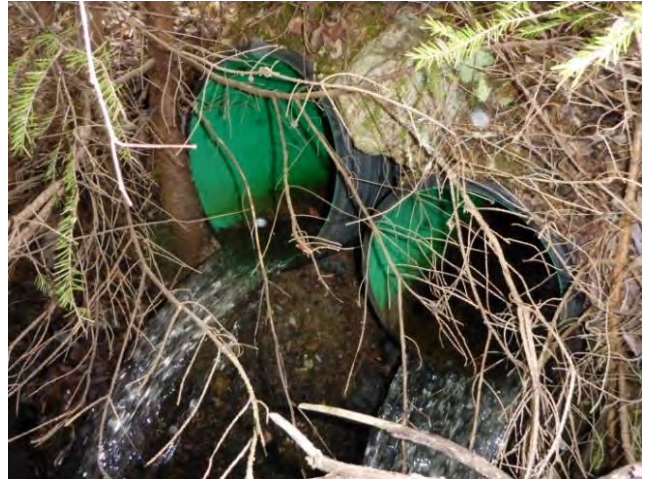
Vandringshinder 3 är en passage under vägen nedströms Råkasjöarna. Passagen består av tre vägtrummor, två med en fallhöjd på 0,5 m (definitivt vandringshinder) och en trumma strax öster om de första två. Vägtrummmorna bör ersättas med valvbågar.

Vh 3. Dåligt anlagda vägtrummor i Råkasjöbäcken.

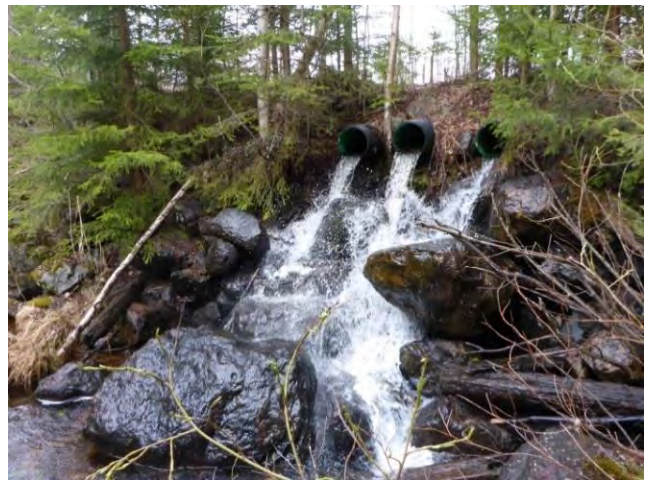
Vandringshinder 4 är en damm i Nydammens utlopp, 7 km nordväst om Voxnabruk. I dammvallen sitter det tre vägtrummor som vattnet rinner genom. Fallhöjden är 2 m och utgör ett definitivt vandringshinder. Dammen bör rivas ut och ersättas med en naturlig sjötröskel som håller samma vattennivå i sjön.

Vh 4. Tre vägtrummor i dammvall i utloppet av Nydammen. Fallhöjd 2 m.
