Edsbyn & Alfta
Ovanåkers kommun

Fiske- och vattenvårdsplan

i Voxnans avrinningsområde

Biotoprestaureringsplan gällande vattendrag i Ovanåkers kommun.
Av projektledare Anders Persson, och Linda Jonsson.

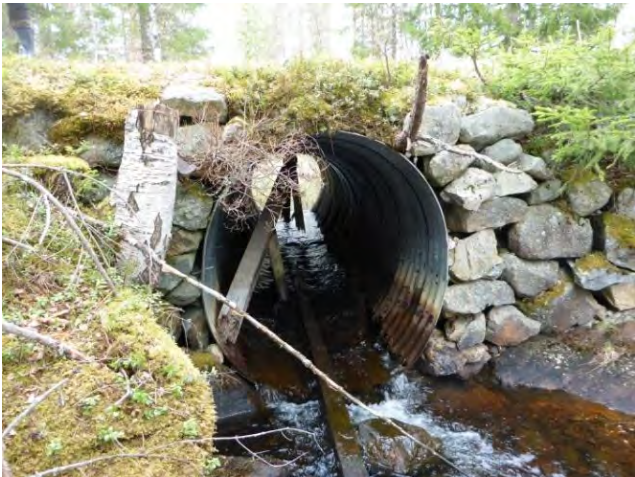
Vandringshinder 6 är en vägtrumma i Nydammsbäcken, strax uppströms Sälmsjöarna. Fallhöjden är 0,05 m. I vägtrumman är det relativt hög strömshastighet och vid vissa flöden utgör det ett partiellt vandringshinder. Trumman bör ersättas med en valvbåge.

Vh 6. Dåligt anlagd vägtrumma i Nydammsbäcken.

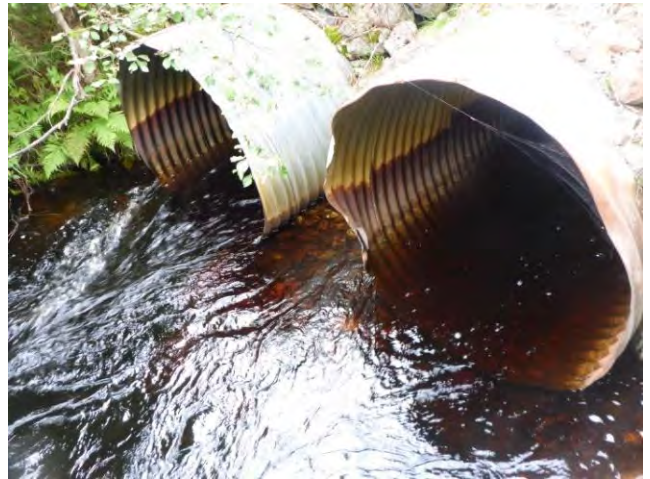
Vandringshinder 8 är två vägtrummor 700 m uppströms Kallbergsåns mynning i Sälmsjön. Vid vissa flöden blir det för hög strömshastighet genom trumman och det utgör således ett partiellt vandringshinder. Trummorna bör ersättas med en valvbåge.

Vh 8. Vägtrummorna i Kallbergsån.

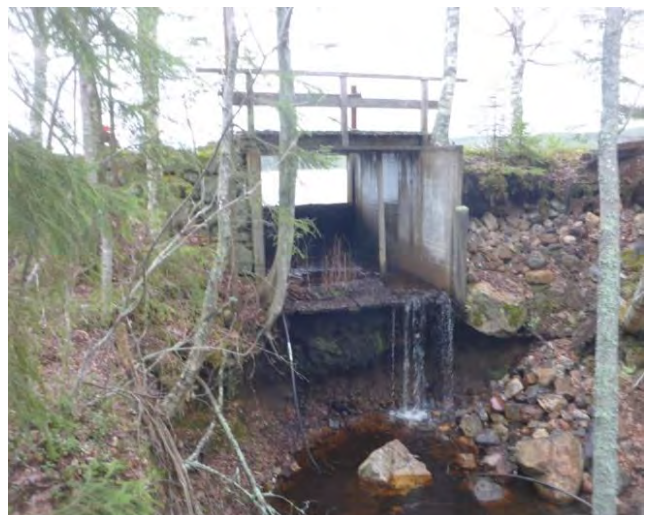
Vandringshinder 11 är en damm i Sälmsjöarnas sydvästra del. Fallhöjden är 2,8 m och det utgör definitivt vandringshinder. Se vandringshinder 12 för åtgärdsförslag.

Vh 11. Damm i Sälmsjöarnas sydvästra del.

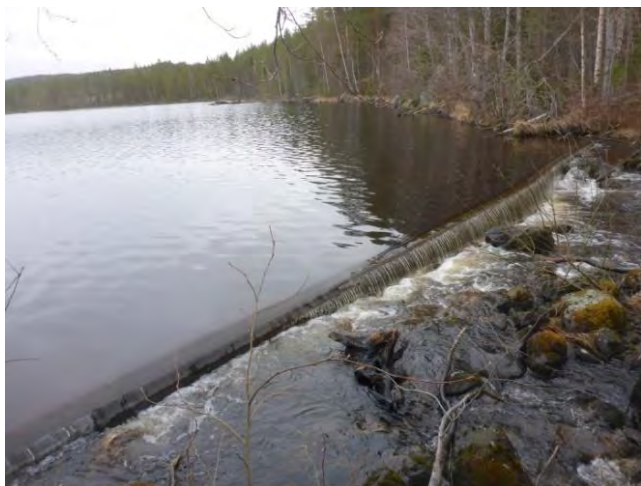
Vandringshinder 12 är en nivåhållande dammtröskel i Sälmsjöarnas sydöstra del. Fallhöjden är 0,15 m och det utgör partiellt vandringshinder. Det mesta av vattnet ur Sälmsjöarna går genom denna del och det bör undersökas mer om sjöutloppet är helt naturligt eller konstgjort. I samband med det bör vidare undersökningar göras om hur man i kombination med vandringshinder 11 kan åtgärda de båda hindren på bästa sätt. Fri vandringsväg måste dock återskapas.

Vh 12. Nivåhållande dammtröskel som finns i Sälmsjöarnas sydöstra del.

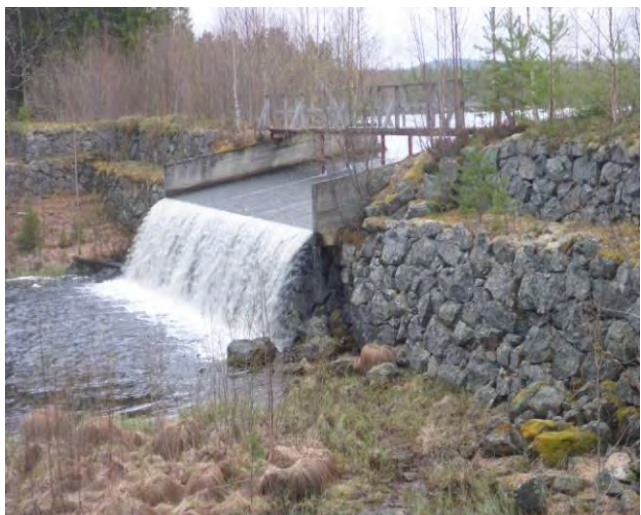
Vandringshinder 13 är en damm i Stora Båtsjöns utlopp. Fallhöjden är 2,5 m och den utgör ett definitivt vandringshinder. Dammen bör rivas ut och ersättas med en naturlig sjötröskel som håller samma vattennivå på sjön.

Vh 13. Damm vid Stora Båtsjöns utlopp.

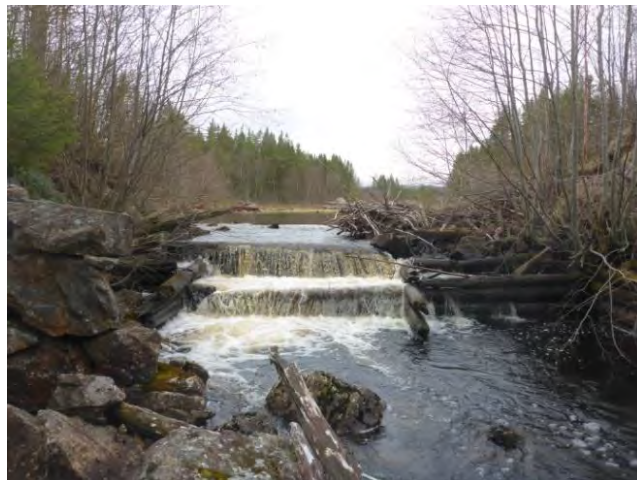
Vandringshinder 14 är en delvis utriven damm strax nedströms utloppet i Stora Båtsjön. Fallhöjden är totalt 1,5 m och det utgör ett definitivt vandringshinder. Dammen bör rivas ut helt och i samband med det bör också strömsträckan återställas.

Vh 14. Delvis utriven damm några hundra meter nedströms utloppet ur Stora Båtsjön.

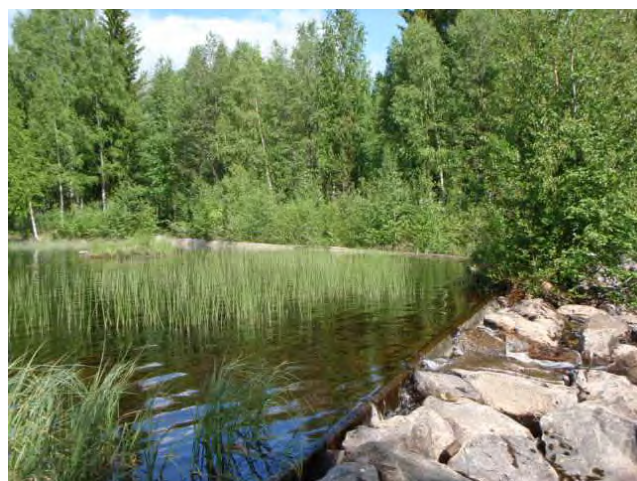
Vandringshinder 15 är en nivåhållande tröskel i det nordöstra utloppet ur Övre Hammardammen. Fallhöjden på tröskeln är 0,2 m, men direkt nedströms finns en blockrik sträcka som inte är passerbar och det utgör därför ett definitivt vandringshinder. Se vandringshinder 17 för åtgärdsförslag.

Vh 15. Nivåhållande dammtröskel i den nordöstra utloppsbacken i Övre Hammardammen.

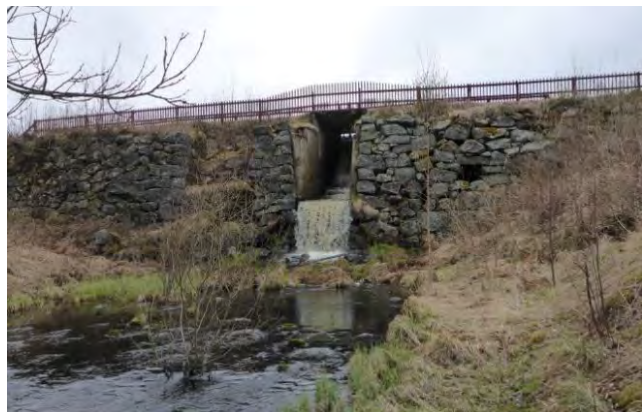
Vandringshinder 16 är en damm vid Övre Hammardammens sydvästra utlopp. Fallhöjden är 2,5 m och det utgör definitivt vandringshinder. Se vandringshinder 17 för åtgärdsförslag.

Vh 16. Dammen vid det sydvästra utloppet ur Övre Hammardammen.

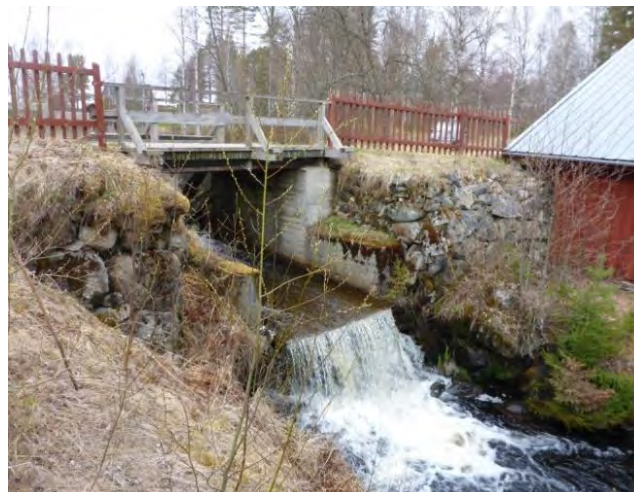
Vandringshinder 17 är en damm vid den gamla Masugnen strax nedströms Vandringshinder 16. Fallhöjden är 2 m och det utgör ett definitivt vandringshinder. Det mesta av vattnet går dock genom Övre Hammardammens nordöstra utlopp. Med hjälp av karteringar och förstudier bör det undersökas ytterligare om det kan användas som huvudfåra där allt vatten i så fall släpps.

Vh 17. Damm vid den gamla masugnen i Voxnabruk.

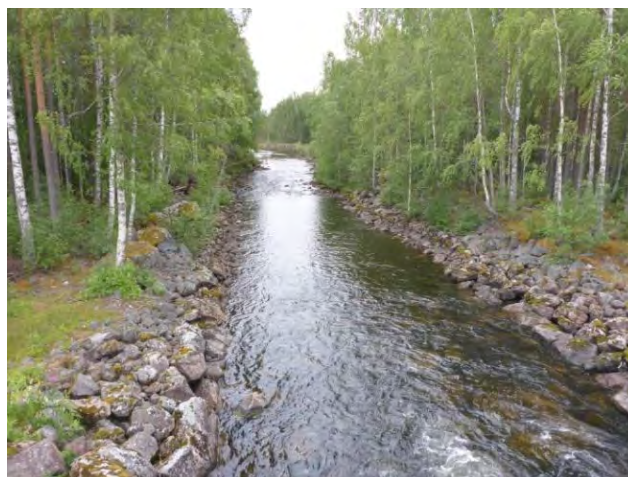
Mellan Grycken och Gryckflugen finns en till reglerdamm (vh 2) och efter den strömmar vattnet i en rak grävd fåra som är ca 10 m bred med väldigt liten variation. Stora mängder upplagd sten finns och bara några enstaka block ser ut att ha lagts ut i slutet av sträckan. Trådalger finns från mitten till slutet av strömmen men vegetationen är i övrigt mycket sparsam. Det finns ingen död ved i vattnet och beskuggningen är måttlig.

Den grävda kanalen mellan Grycken och Gryckflugen.

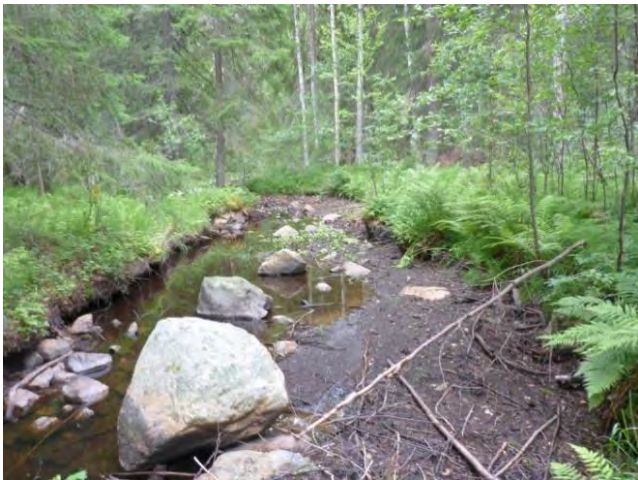
Mellan Grycken och Gryckflugen rinner även den ursprungliga bäckfåran öster om den grävda kanalen. År 1999 byggdes här en fisktrappa (se åtgärdsförslag av vandringshinder) och fåran rensades med maskin. Vid karteringstillfället var vattenföringen i det närmaste obefintlig och strax efter trappan rann vattnet en liten bit under mark. Resten av sträckan hade mest stillastående vatten med några mycket smala strömmar mellan. På grund av vattenföringen var öringsbiotopen mycket dålig men skulle vid en högre vattenföring vara betydligt bättre. Fåran har en medelbredd på 2 m.

Den ursprungliga fåran som skulle kunna fungera som omlöp men som inte gör det i dagsläget.

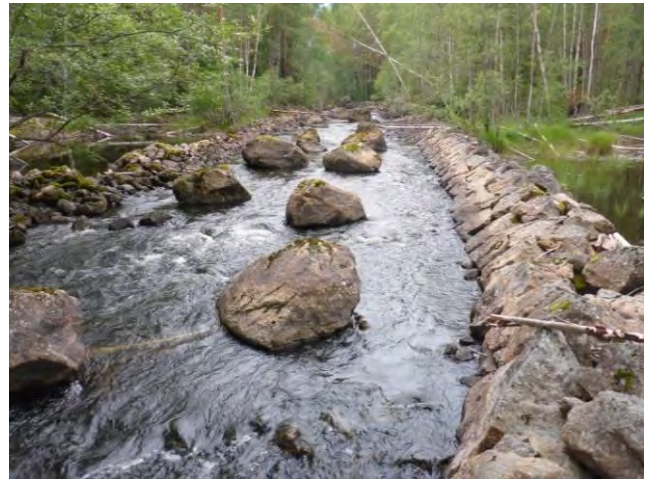
Mellan Gryckflugen och Stora Gillingen strömmar och forsar vattnet först i ca 250 m och blir sedan mest svagt strömmande med tre steniga strömnackar. Det syns tydligt att ån har använts för flottning och det finns mängder av upplagd sten som ligger i stenvallar i kanterna av vattendraget. Tyvärr har mycket av den upplagda stenen vassa kanter. Vid forsen är fåran rätad och till vänster sett nedströms finns spår efter antingen den tidigare fåran eller en sidofåra som har torrlagts. Det finns även stenvallar som stoppar vattnet där det tidigare troligen har varit bakvatten, och lite längre nedströms finns en stenvall mot våtmark. Sidofårorna väster om huvudfåran har inte karterats. Åtgärder har gjorts tidigare genom att lite sten och stora block har lagts tillbaka i vattnet, men mycket mer kan göras. Fåran är i forsen ca 8 m i medelbredd och i det lugnare vattnet runt 17 m. Mängden död ved är

Karaktärsbild av forsen mellan Gryckflugen och Stora Gillingen som har restaurerats på ett mycket märkligt sätt.

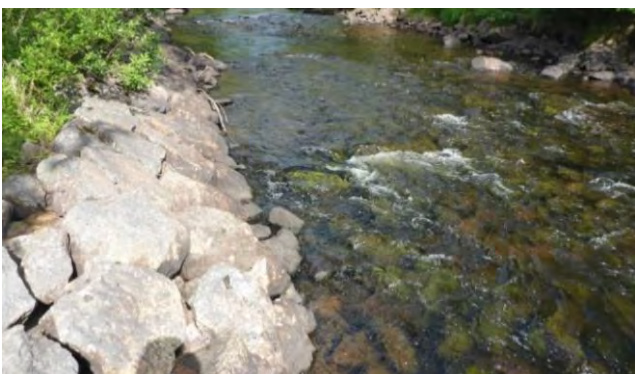
Lillströmmen rinner under en bro vid Mattsmyra och är kraftigt rensad. Den har både en bit med stocksatta kanter och en med stensatta kanter, så det finns mycket upplagd sten. Öringbiotopen är dålig eftersom botten är mycket jämn, så det finns varken bra ståndplatser eller uppväxtområden, och inget bra lekgrus hittades. Den är något smalare och djupare än tidigare strömmar. Mängden död ved är liten och beskuggningen måttlig. Det finns ganska mycket trådalger. Till höger finns en förstängd sidofåra. Lillströmmen är ca 40 m lång.

Karaktärsbild på Lillströmmen där en stensatt kant syns tydligt.

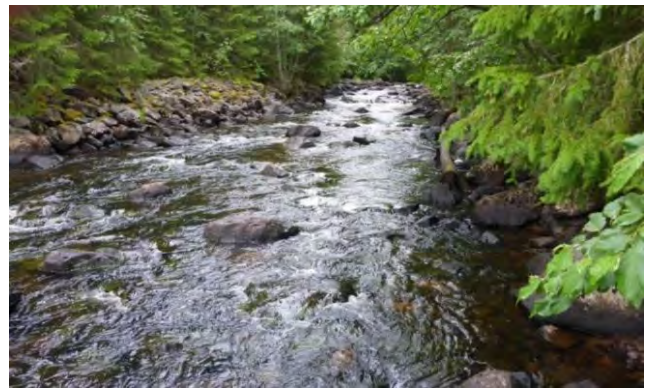
Lilldjupabäcksströmmen är ca 80 m lång. Den är kraftigt rensad och ser ut att ha blivit sprängd för att underlätta rensningen. Den har ändå ganska mycket grova block och en del av dem har lagts ut i tidigare åtgärder så tack vare det finns en del ståndplatser för större öring men inga bra lekplatser hittades och uppväxtområden är det ganska ont om. Det finns en sidofåra till vänster sett nedströms i slutet av strömmen men den är lite väl brant och har en del fall som gör att inte heller där finns bra uppväxtmöjligheter för öring i dagsläget. Det finns ett vindskydd till vänster. Kanterna sluttar ganska brant ner mot vattnet.

Lilldjupabäckströmmen. Notera den stora mängden upplagd sten i bortre strandkanten.

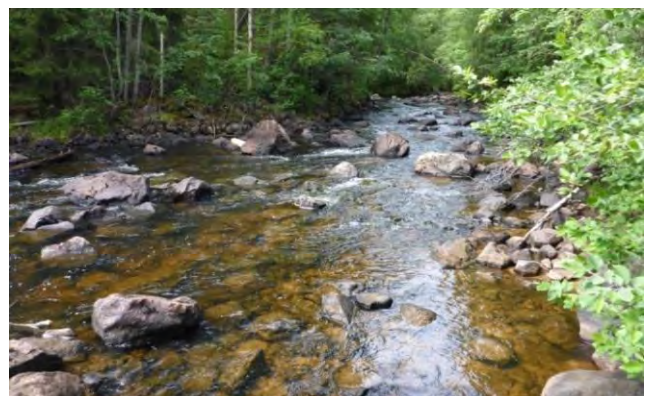
Backlundsströmmen.

Backlundsströmmen är ca 100 m lång och har en medelbredd på 11 m. Den är kraftigt rensad och mängden död ved är liten. En del block har lagts tillbaka och det finns tack vare det en del ståndplatser för större fisk och lite uppväxtområden här och var vid kanterna, men mycket upplagd sten finns kvar att lägga ut. En sidofåra finns till vänster i slutet av strömmen. Inget bra lekgrus hittades vid karteringen.

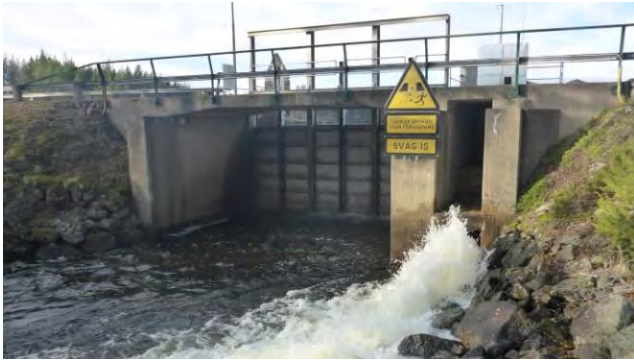
Vandringshinder 1 är en reglerdamm mellan Nedre Lången och Nöungen. Den totala fallhöjden är 3,6 m och det är ett definitivt vandringshinder för alla arter. Dammen bör rivas ut och ersättas med en naturlig sjötröskel.

Vh 1. En reglerdamm. Det gjutna utskovet till höger i bild kan vid första anblick tas för en fisktrappa, men det är det inte.

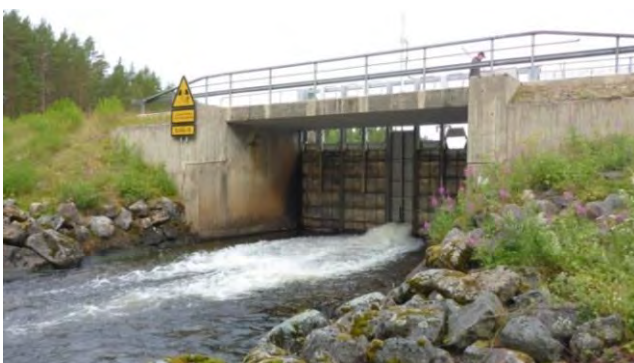
Vandringshinder 2 är en reglerdamm med bottenappning i Gryckens utlopp. En fiskväg i form av ett omlöp finns nordöst om reglerdammen. Vid sjöns utlopp till omlöpet finns en fisktrappa som vid karteringstillfället var igensatt och hade i stort sett obefintlig vattenföring. Den var således opasserbar för alla arter. Även vid normalvattenföring är trappan opasserbar för svagsimmande arter och trappans funktion är troligen även då dålig, även när det gäller öring. På grund av att omlöpet mynnar i Gryckflugen vilket är långt bort från den stora dammen är det troligt att de flesta öringar inte hittar den utan följer strömmen och blir stående vid den stora dammen istället. Dammen bör rivas ut och ersättas med en naturlig sjötröskel.

Vh 2. Reglerdamm vid Gryckens utlopp.

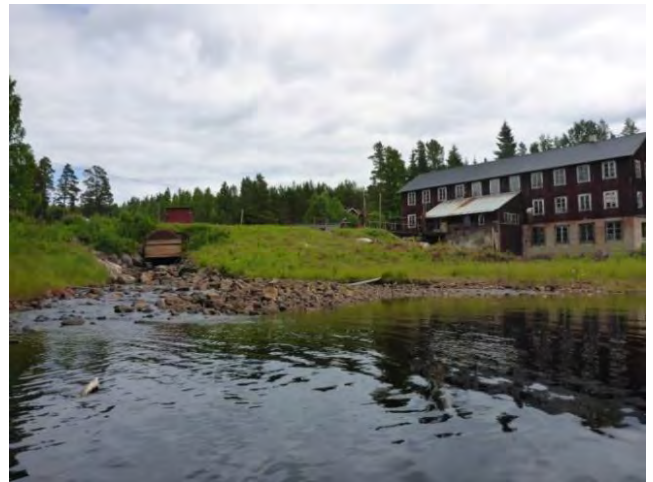
Vandringshinder 3 är en kraftverksdamm i Svensbo. Fallhöjden är ca 3,5 m. Det finns en fisktrappa vars funktion är tveksam men eftersom det finns en teoretisk chans att viss fisk kan passera räknas hindret tack vare den som partiellt. Till vänster om dammen sett uppströms finns en fåra som rinner genom en trumma med fall som gör att fåran är opasserbar. Denna fåra är en rest efter att det har funnits ett mindre sågverk på platsen tidigare. Dammen bör rivas ut och i samband med det bör strömsträckan återställas.

Vh 3. Kraftverksdammen där fåran som tidigare gick till ett sågverk syns tydligt.

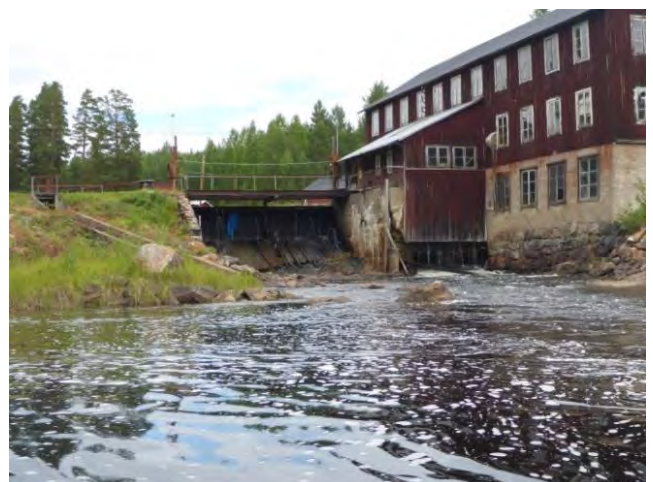
Vh 3. Kraftverksdammen, med fisktrappan till vänster och turbinvattnet till höger i bild.

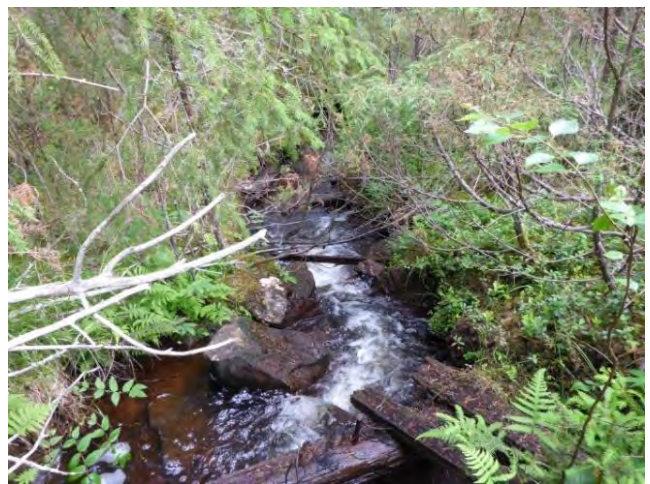
Rensad ström nedströms vägtrumman.

Rensning: Det finns rensade partier längs bäcken. Dessa bör åtgärdas vilket kan göras manuellt.

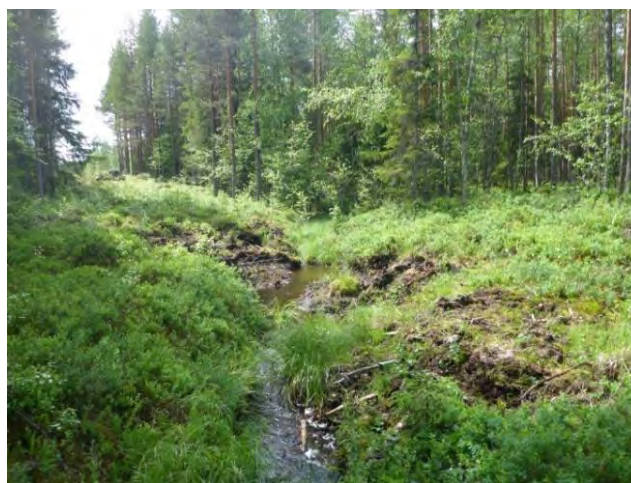
Skogsbruk: Vattendraget är påverkat av skogsbruket, främst i form av för dåliga kantzoner, maskinövergång i bäcken samt att det ligger avverkningsrester i bäcken.

Traktorövergången vid den korsande elledningen.

Diken och traktorövergång: De grävda diken som mynnar i vattendraget bör läggas igen, vilket kan göras manuellt. I samband med det bör också traktorövergången som finns vid den korsande elledningen restaureras. I fortsättningen bör någon form av bro användas vid korsande av vattendrag så att det påverkas så lite som möjligt.

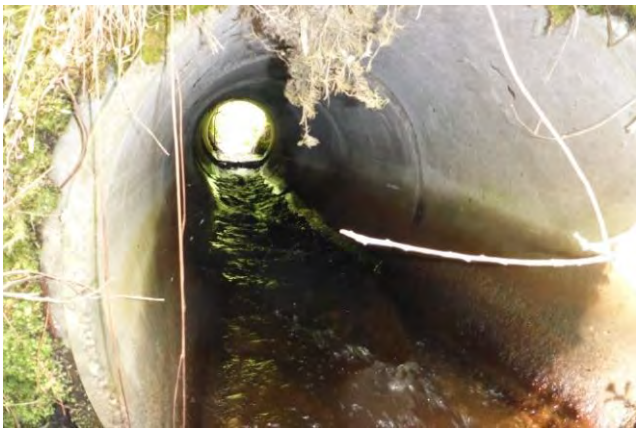
Vandringshinder 1 är en vägtrumma av cement vid vägen mot Gropabo, 250 m uppströms mynningen i Gryckån. Vid höga flöden blir vattenhastigheten i trumman för hög och den utgör därför ett partiellt vandringshinder. Vägtrumman bör ersättas med en valvbåge. Under tiden bör block läggas i trumman för att bromsa flödet och på så sätt förbättra möjligheten för fiskvandring.

Vh 1. Vägtrumman som vid höga flöden blir svår att passera.

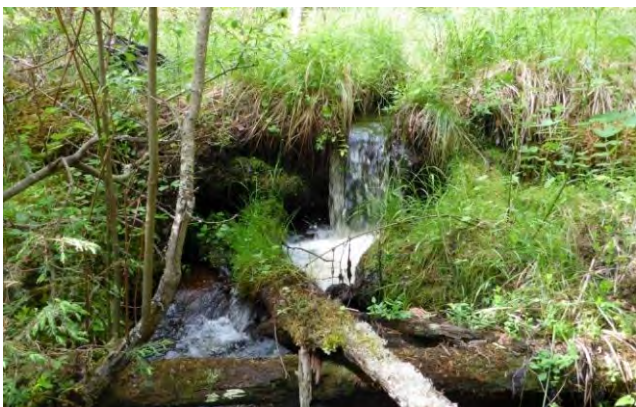
Vandringshinder 2 är ett fall 110 m nedströms vandringshinder 1. Fallhöjden är 0.5 m och det utgör ett definitivt vandringshinder. Det är svårt att avgöra om fallet är naturligt eller onaturligt, men eftersom strömmen som är rensad, och trästockarna som finns direkt nedströms hindret skvallrar om att sträckan är påverkad av mänsklig aktivitet, bör hindret rivas ut. Detta kan göras manuellt och i samband med det bör också strömsträckan restaureras.

Vh 2. Fallet som utgör definitivt vandringshinder.

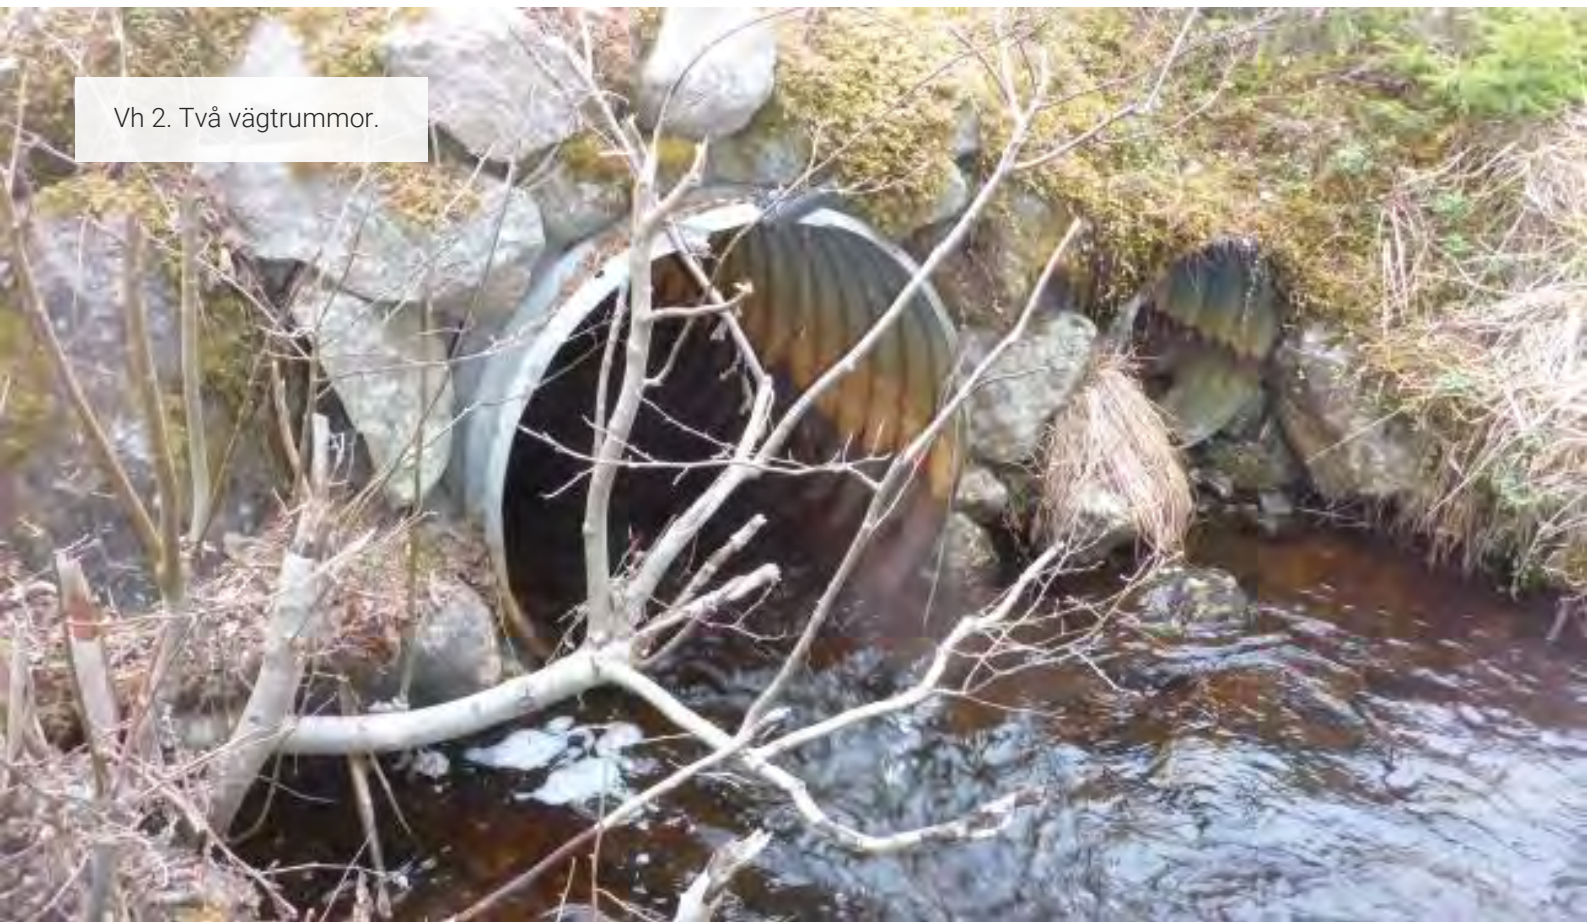
Vh 2. Två vägtrummor.

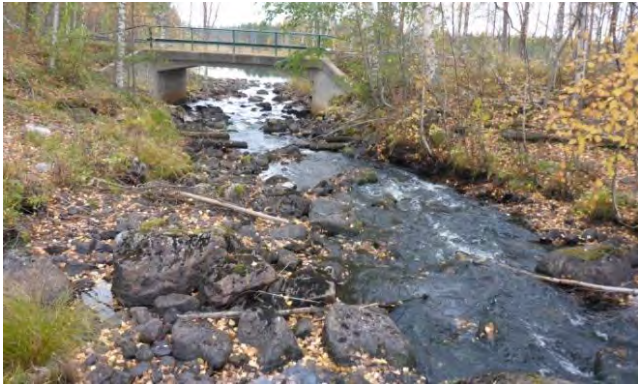
Strömsträckan mellan Ålkarsflugen och Krokflugen. Sträckan bör restaureras för att tillgången på uppväxt- och ståndplatser ska kunna optimeras.

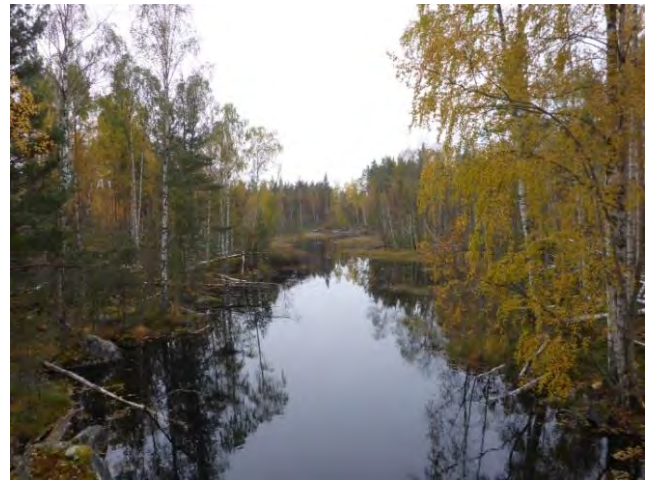
Dämd sträcka nedströms bron närmast Nöungen. Längst bort i bild finns en bäverdamm.

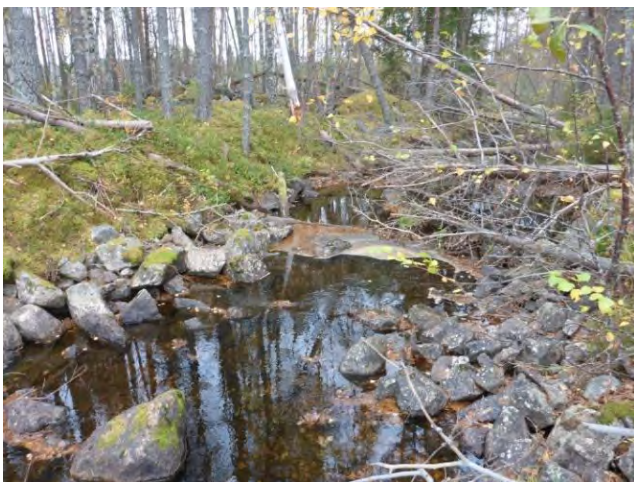
Lillöjungsån. Kraftigt rensad och dåligt biotopvårdad.

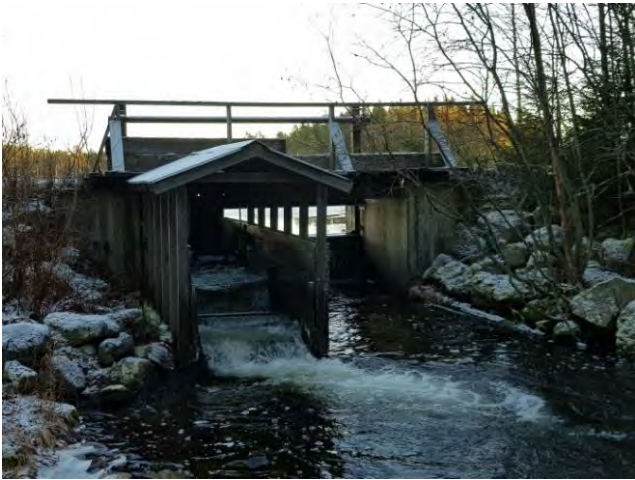
Vandringshinder 1 är en flottningsdamm med en fiskväg i form av en kammarrappa vid Stor-Öjungens utlopp. Dammen har en fallhöjd på 0,6 m och hindret utgör ett partiellt vandringshinder. Dammen bör rivras ut och istället ersättas med en naturlig sjötröskel som håller samma vattennivå i sjön.

Vh 1. Flottningsdamm vid Stora- Öjungens utlopp.

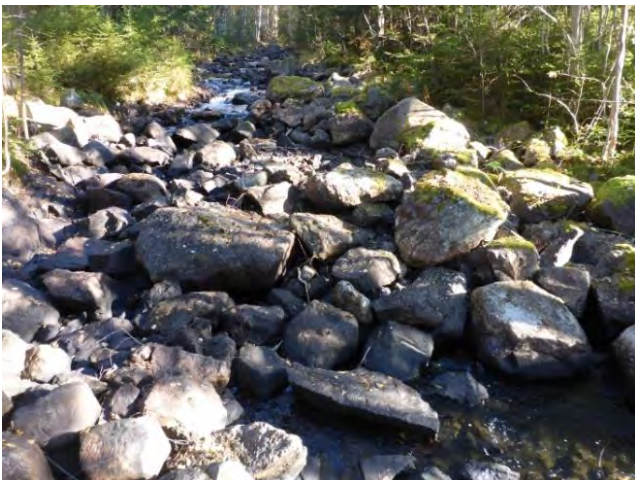
Vandringshinder 2 utgörs av rester och naturblock från ett, troligen sprängt, vattenfall. Hindret finns 1,3 km nedströms Stor- Öjungen. Den totala fallhöjden bedöms vara 2 m och det utgör definitivt vandringshinder. Hindret bör tas bort och det görs lämpligast i samband med en biotoprestaurering.

Vh 2. Rester efter ett bortsprängt vattenfall.

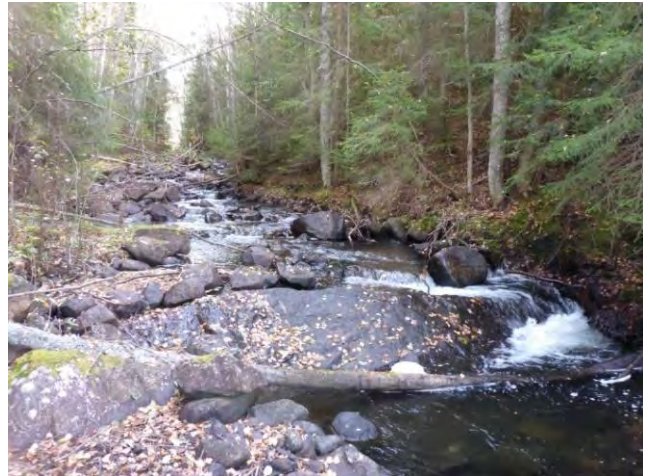
Vandringshinder 3 är ett fall över en häll strax uppströms Svenslåtter. Fallhöjden är 0,4 m och det utgör ett partiellt vandringshinder. Hindret är naturligt och bör därför lämnas orört. Flottledsrensningen bör dock åtgärdas och detta kan eventuellt förbättra vandringsvägen.

Vh 3. Fall över häll.

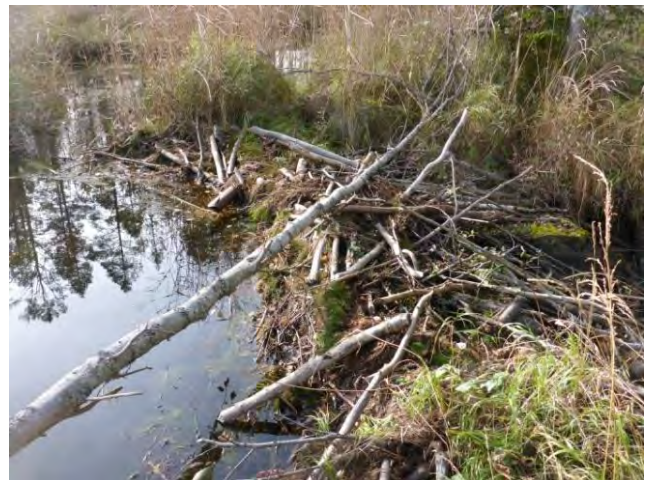
Vandringshinder 4 är en bäverdamm i slutet av myrmarken nedströms Svenslåtter. Fallhöjden är 0,8 m och dammen utgör ett definitivt vandringshinder. Vid dammen finns flottledsrensade partier och vid en biotopåterställning av ån bör därför också bäverdammen rivras ut till förmån för flottledsåterställningen och fiskvandringen.

Vh 4. Bäverdamm nedströms Svenslåtter.

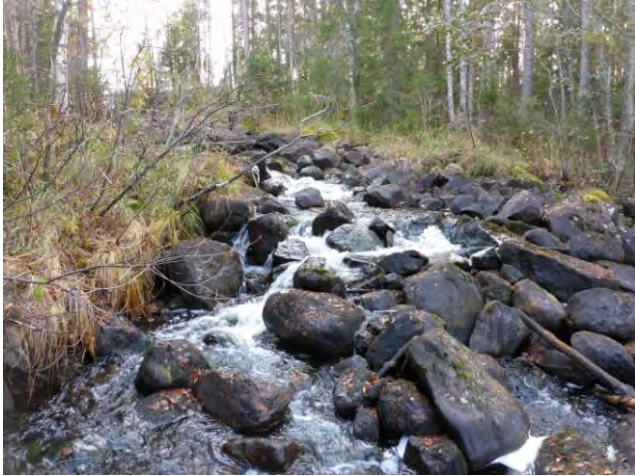
Vandringshinder 5 är ett fall över block strax nedströms Svenslätter. Fallhöjden är 0,7 m och det utgör ett partiellt vandringshinder. Sträckan bör biotoprestaureras och framkomligheten anses kunna öka vid en flottledsåterställning.

Vh 5. Fall över block.

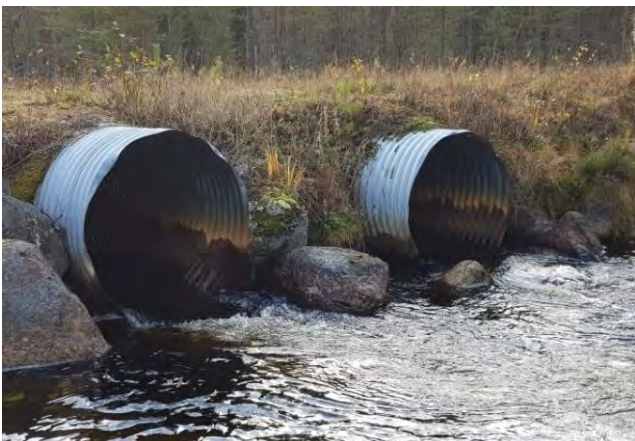
Vandringshinder 7 är två dåligt anlagda vägtrummor som finns strax uppström Krokströmmen. Båda trummorna har fri ände fallhöjden är 0,15 m och utgör partiellt vandringshinder. Trummorna bör bytas ut och ersättas med en valvbåge. I samband med trumbytet bör man också restaurera strömsträckan och skapa lek- och uppväxtmiljöer för öring.

Vh 7. Två st. dåligt anlagda vägtrummor.

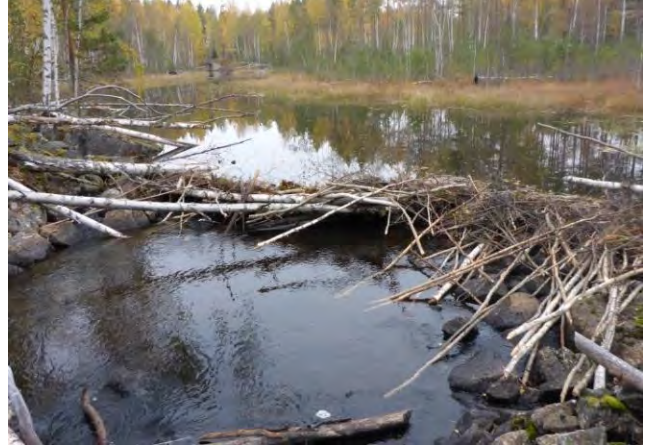
Vh 9. Bäverdammen närmast mynningen i Nöungen.

Vandringshinder 9 är en bäverdamm 250 m uppströms mynningen i Nöungen. Fallhöjden är 0,5 m och den utgör ett partiellt vandringshinder. Med tanke på att bäverdammen ligger vid en flottledsrensad sträcka bör den vid en restaurering rivas ut så att flottledsåterställningen blir ordentligt gjord.

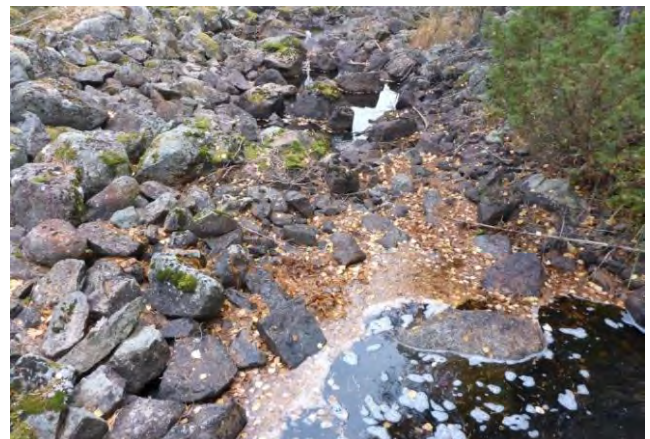
Vandringshinder 10 är en konstgjord blockdamm i Lill- Öjungsån, ca 80 m nedströms sjön Lill- Öjungen. Vattnet sipprar under och mellan blocken, vilket skapar ett partiellt vandringshinder. Vandringshindret bör tas bort till förmån för fiskvandringen.

Vh 10. Blockdamm som finns mellan Lill- Öjungen och Ålkarsflugen.

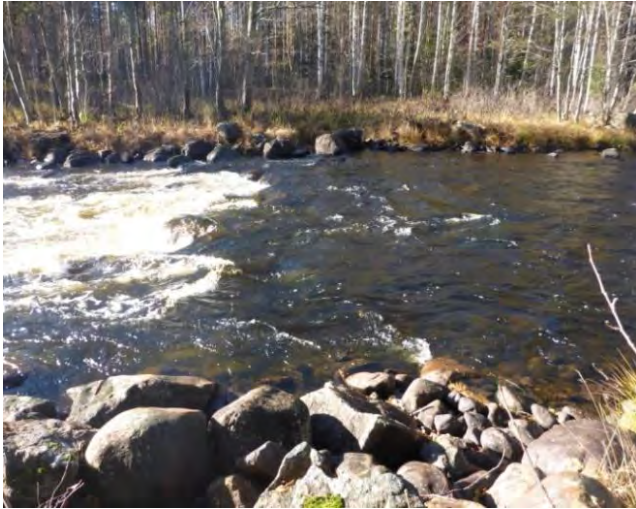
Kraftigt rensad ström uppströms Lobonäs. Notera de uppschaktade stenarna på båda sidor vattendraget.

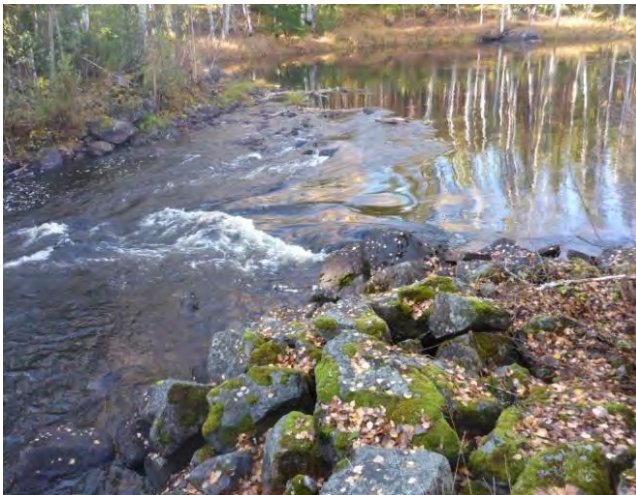
Kraftigt rensad strömnacke uppströms Lobonäs.

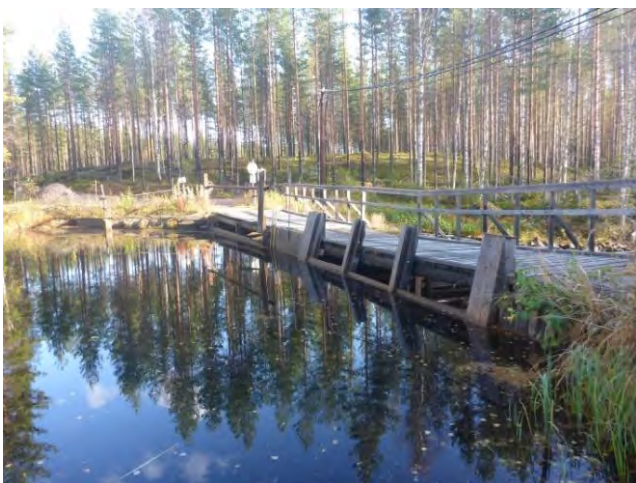
Krafverksdammen strax sydost om Lobonäs.

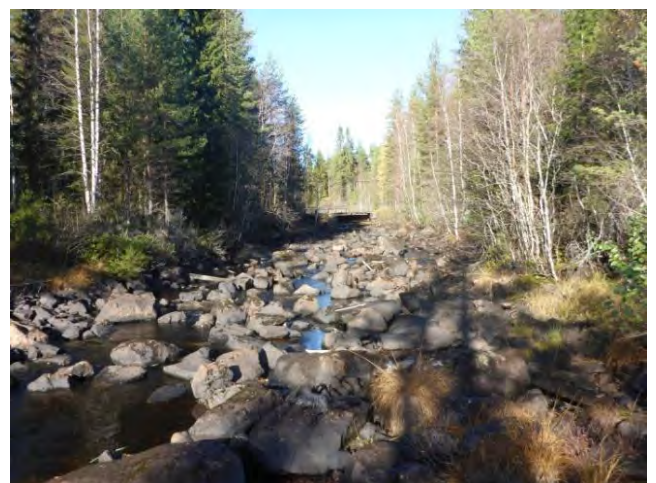
Torrfåran nedströms samma kraftverksdamm. Endast läckvatten sipprar mellan stenarna.

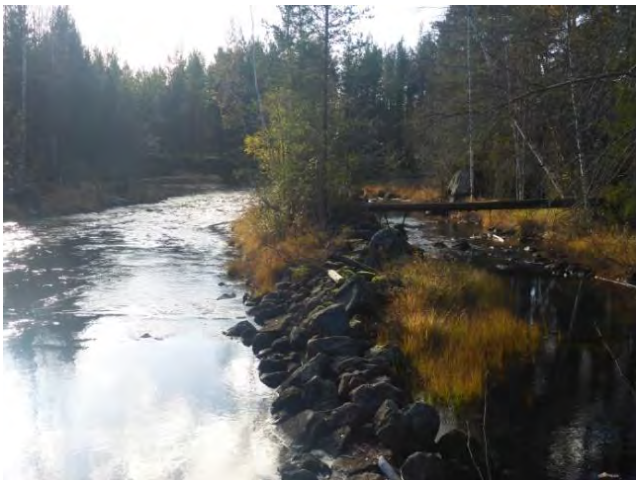
Trädbeväxt flottledsvall nedströms kraftverksdammen i Lobonäs. Till vänster om vattendraget finns en sidofåra som är förtäckt av rensningsmassor.

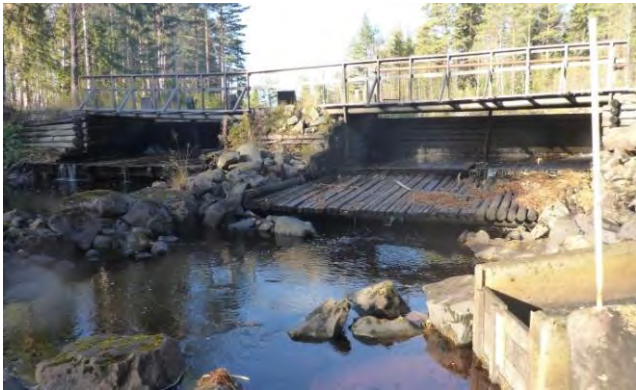
Vandringshinder 1 är ett kraftverk med tillhörande damm i Sågströmmen, 1,3 km sydost om Lobonäs. Det utgör det enda vandringshindret utefter Loån i Ovanåker kommun. Fallhöjden är 1,6 m och det finns en fisktrappa i anslutning till dammen. Tyvärr är fisktrappan dåligt anlagd och torrlagd. Det bedöms inte fungera och dammen är således ett definitivt vandringshinder.

Vh 1. Kraftverksdammen 1,3 km sydost om Lobonäs.

Eftersom kraftverket inte är av nationellt intresse och strömförsörjningen bedöms vara mycket liten bör anläggningen rivras ut till förmån för den biologiska mångfalden och turismen. Med en utrivning frigörs en mycket lång vandringssträcka. I samband med utrivningen bör också strömsträckan återställas.

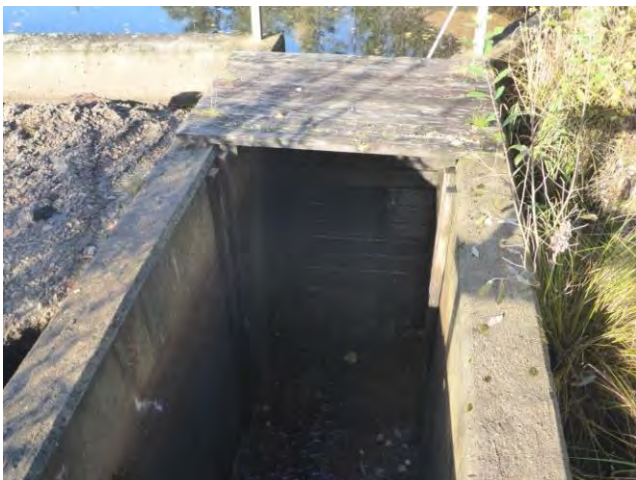
Intaget till fisktrappan som vid inventeringstillfället var helt torrlagd.
