Återställande av Häsboåns ursprungliga lopp mellan Ramfors och Mållången

Förstudie med konsekvensanalys och åtgärdsförslag

FISKEVÅRDSTJÄNST
PETER HALLGREN

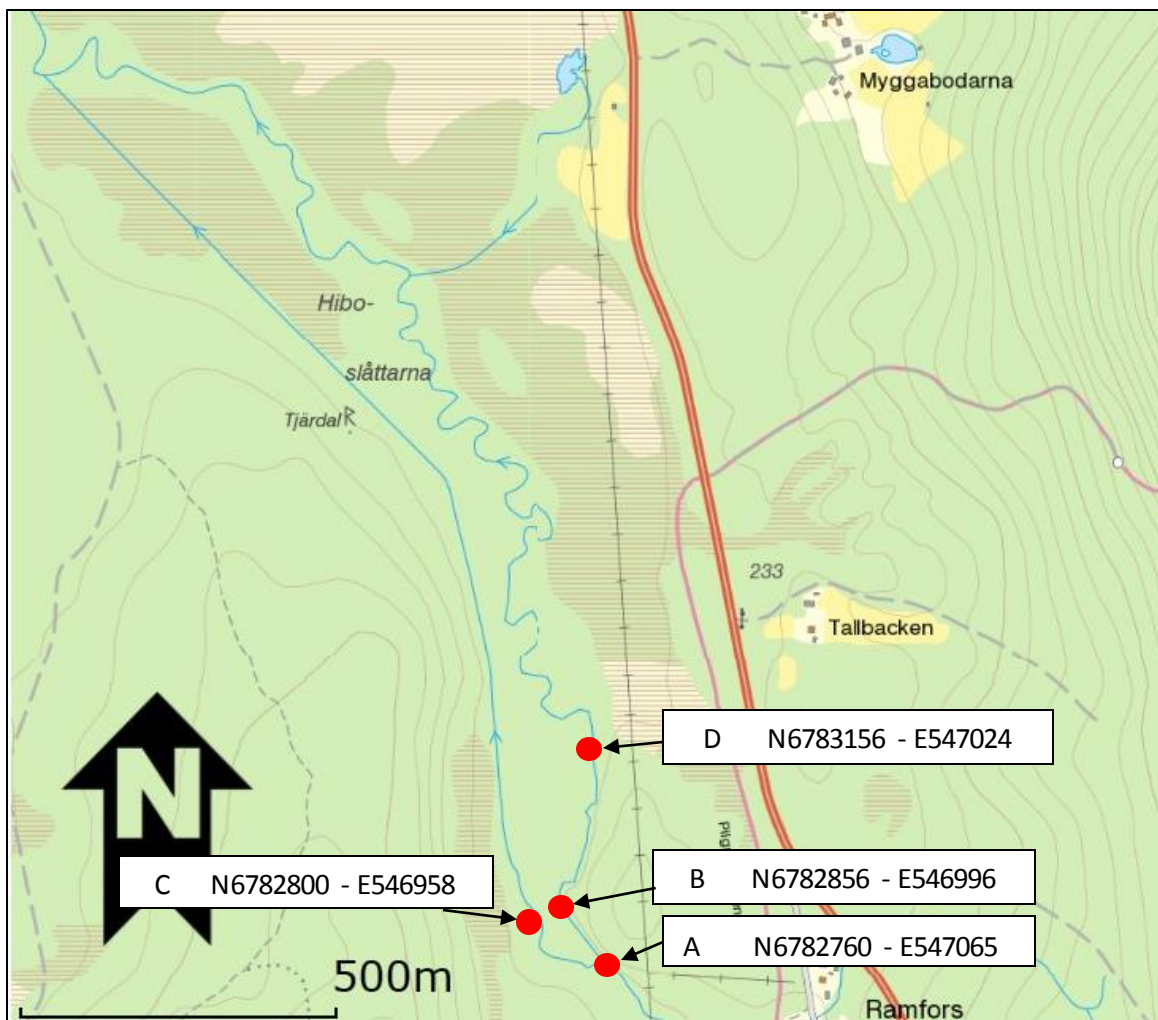
Karta. Ursprungliga fåran.

Från den punkten på kartan (plats A) där fårorna delar sig och 110 m vidare norrut (plats B) finns det ingen fåra som kartan visar. Ingen verklig anvisning i marken bevisar heller på att den överhuvudtaget gått där. En bitvis tydlig- om än torrlagd och mossbeväxt försänkning i marken (plats C), finns istället ca 150 m nedströms plats A. Denna anvisning fortsätter ca 70 m och kan spåras till att sammanfalla med ursprungsfårans sträckning på kartan (C). Området består för övrigt av granskog i moig mark.

F. o. m. plats B blir försänkning påtagligt tydligare samtidigt som dess botten blir mer öppen och bitvis försedd med sand och jord. Detta tillsammans med vissa fuktområden i fåran tyder på att sträckningen sannolikt är vattenförande vid höga flöden. Denna karaktär fortsätter i ca 290 m fram till punkt (D) där det plötsligt uppstår en stor vattenfylld hölja. Fåran är längs hela sträckan ringlande-
