Tälningdammen och Nedre Tälningån

Åtgärdsprojektering avseende fiskvandring
och vattendragsrestaurering

FISKEVÅRDSTJÄNST
PETER HALLGREN AB

Rapport 2017: 1

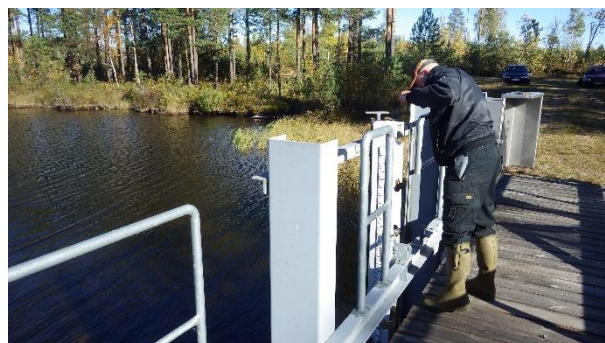
Vattenytan nedströms Tälningssdammen låg enligt våra mätningar vid inventeringen på en höjd av + 230,50 vid rådande minimitappning. Vid full magasinnivå (+231,70) medför detta en fallhöjd på 1,2 m vid denna tappning, samt en fallhöjd på 1,13 m vid 200 l/s. I ett scenario där magasinet är tömt till tappningsgränsen (+230,80) blir fallhöjden 0,3 m om endast 0,100 l/s släpps genom dammen, medan det sannolikt inte förekommer någon fallhöjd alls vid höga flöden

Till Tälningens utlopp finns ingen el framdragen varför dammreglering måste skötas manuellt. Dammskötaren (Ingemar Seder) följer ett schema för reglering som innebär 2 tillfällen/månad under sommarhalvåret och 1 tillfälle/månad vintertid.

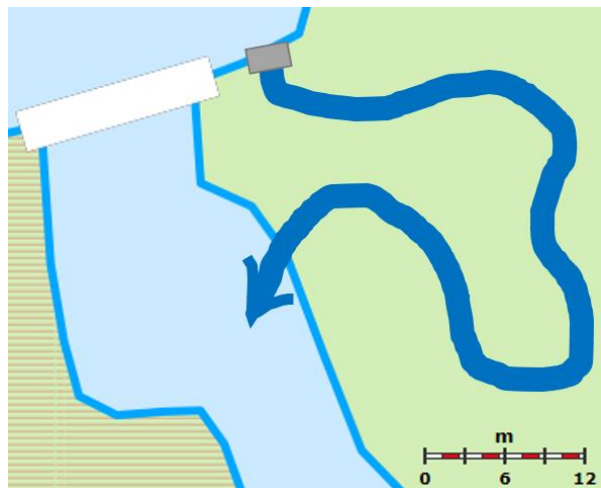
Läge på föreslaget omlöp och utskov.

Här ska det finnas möjlighet att anpassa vattenföringen till minimitappningarna 100 resp. 200 l/s men även däröver. Med intag/utskov ca 20 m öster om regleringsdammens centrum och utlopp ca 15 m nedströms dammen föreslås längden på fiskvägen vara 60 m. Detta innebär att den maximala lutningsgraden vilken uppstår vid full magasinnivå kommer att vara 2 %.

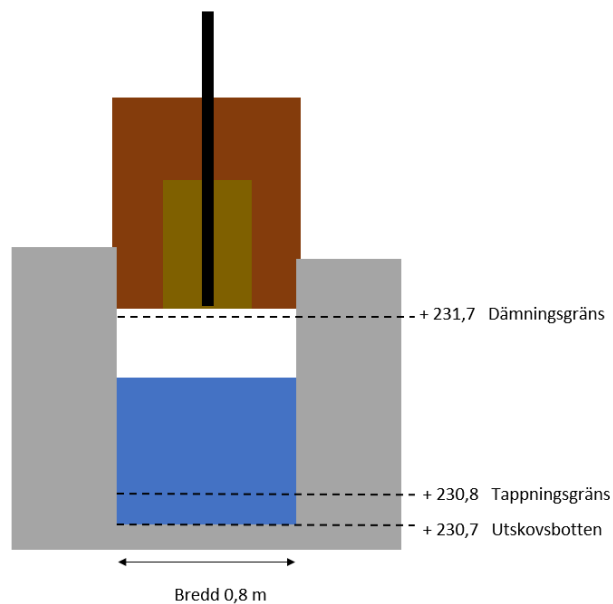
Principskiss av utskov och reglering i vy framifrån, luckor i öppet läge.

Ovanstående diagram kan även symbolisera var nivåerna vid inflödet i en fiskväg kommer att ligga under respektive tidsperiod, vilket tydligt påvisar att en reglering i passagen kommer att krävas. Vi föreslår att det anläggs en mindre betonggjuten damm i den nuvarande dammvallen öster om Tälningssdammen. I denna ska det finnas ett utskov med en reglerbar falllucka med samma princip som de som finns i den stora regleringsdammen. Detta innebär bl.a. att det måste finnas en bro över utskovet.

Storleken på utskovet har beräknats utifrån att fiskvägen måste vara djup med tanke på att det finns ett stort behov av reglering i höjddled. Detta medför att utloppets lucka endast bör vara 0,8 m bred för att det i förhållande till rådande vattendomar inte ska rinna ut för mycket vatten. I syfte att skapa ännu bättre möjligheter att anpassa flödet föreslås att en mindre, 0,4 m bred reglerlucka integreras i den större.

Vad gäller reglering av luckornas läge så föreslås en hydraulisk styrning av den stora luckan, och en mekanisk justering av den mindre. Regleringen för rådande omständigheter görs lämpligtvis i samband med att dammskötaren besöker Tälningens regleringsdam.

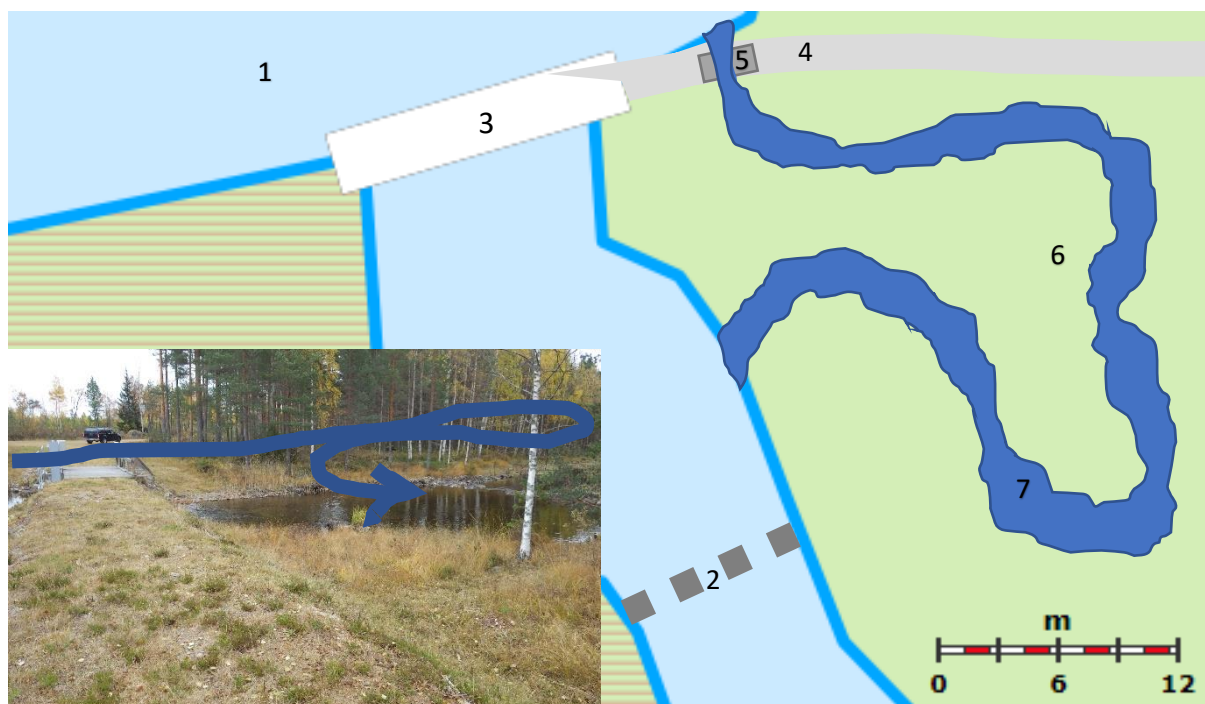
1. *Regleringsmagasin Tälningen. Amplitud från + 230,8 till + 231,7 m.*
2. *Befintlig nivåhållande tröskel i Nedre Tälningån. Yta + 230,5 m vid 100 l/s.*
3. *Befintlig regleringsdamm med två utskov och bottenlucka för minimitappning (100 l/s och 200 l/s.) och fiskvandring. Regleras manuellt med hydrauliska och mekaniska anordningar.*
4. *Befintlig dammvall som övergår till grusväg.*
5. *Särskilt utskov med reglering av minimitappningar och däröver anläggs för faunapassage.*
6. *Skogsmark som behöver tas i anspråk.*
7. *En 60 m lång faunapassage i form av omlöp anläggs runt dammen. Upp till 4 m brett och 1,5 m djupt med en lutning på 2 % innebär fri vandring för alla fiskarter. Bäckens biotop anpassas för främst öring.*

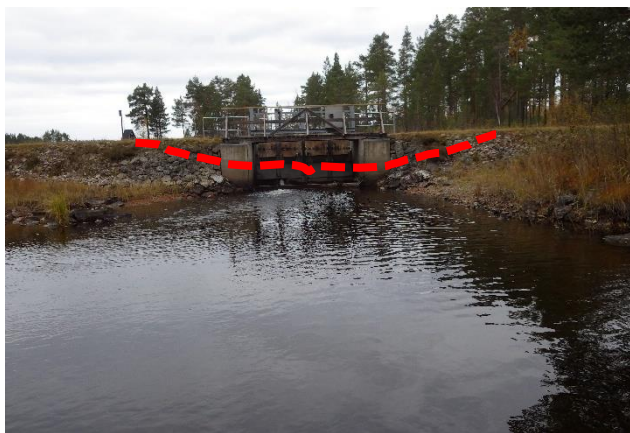
Princip och läge för ny sjötröskel i Tälningen.

Riv ut dammen fullständigt och anlägg en fast sjötröskel för att hålla en förutbestämd sjönivå. Om man vill att sjön ska hålla en så jämn nivå som möjligt över året så måste den vara bred-sannolikt runt 10 m för att hålla sjöhöjden inom några dm. En noggrannare beräkning kan förhållandevis enkelt göras utefter data från utloppets tillrinningsområde. Dock kan man tänka på att en smalare utloppsnacke innebär att sjön magasineras/behåller vatten längre med innebörden att själva vattendraget får en jämnare vattenföring, med mindre risk för uttorkning och översvämningar.

Sjötröskeln som bör vara så tät som möjligt byggs upp av block och sten, samt i botten grus i väl blandade fraktioner. På utvalt ställe måste nacken vara något lägre så att det skapas ett lågvattenutskov för vatten att rinna i- och för fisk att simma i vid små vattenföringar.
